# Obras de rehabilitación del puente colgante de Amposta

## *Amposta bridge - Rehabilitation works*

En este artículo se describe la rehabilitación del puente colgante de Amposta, una de las obras más especiales de José Eugenio Ribera.

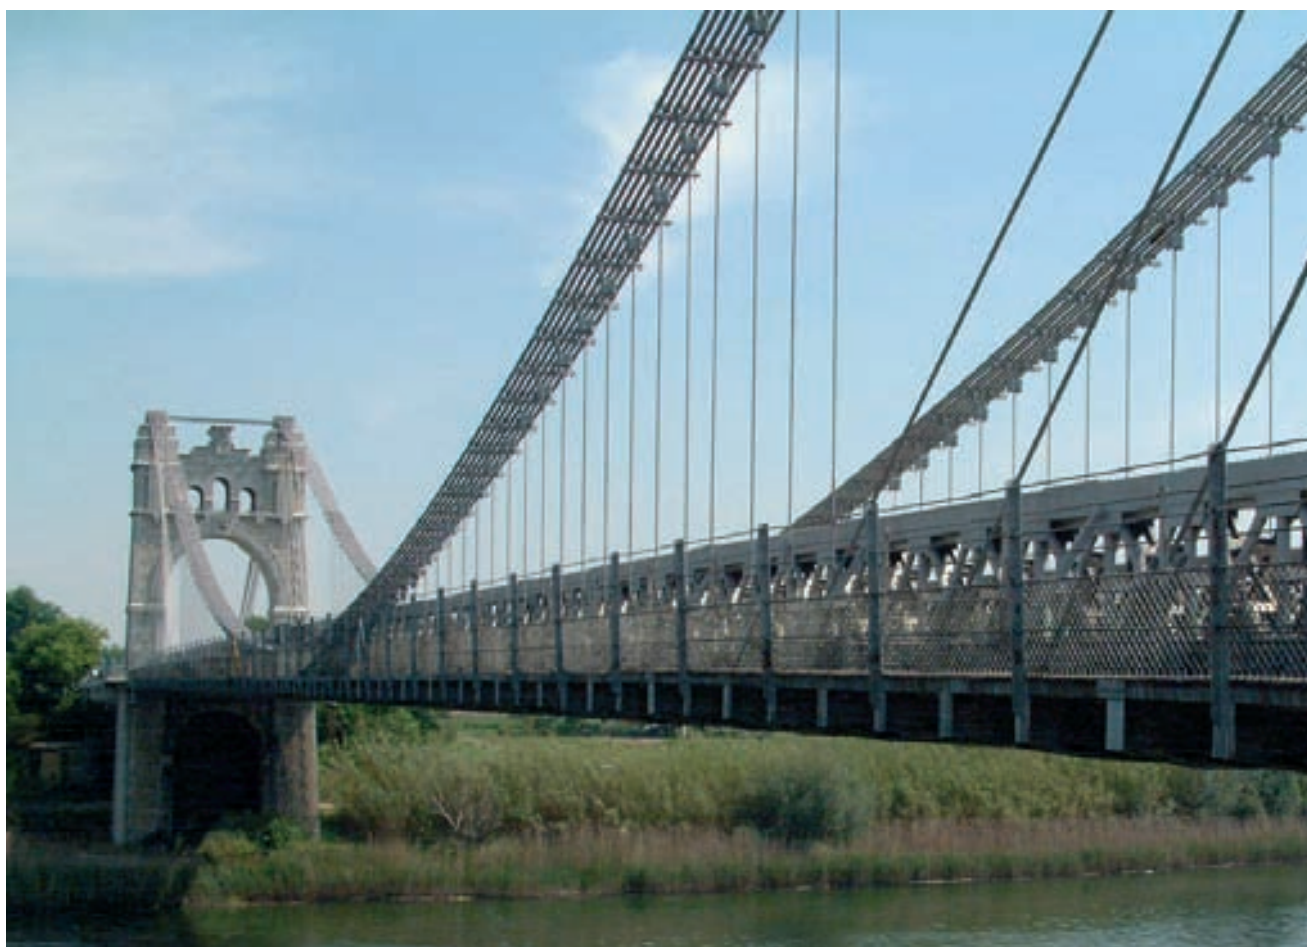
**Figura 1.** Estado del puente antes de los trabajos de rehabilitación.  
**Figure 1.** Bridge prior to rehabilitation works.

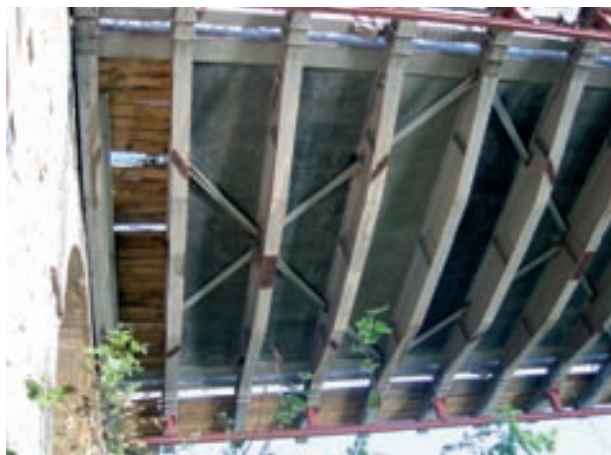
*When the carriageway slab was removed, the top flanges of the transverse girders were observed to have worn thin in some places. This was corrected by welding 8-mm thick steel plate reinforcements onto these areas.*

Figura 3. Colocación de nuevas Cruces de San Andrés sustitutas de las antiguas.

Figure 3. Erection of new wind braces to replace the initial members.

*The shapes forming the wind braces were then removed and replaced with new elements, under a new arrangement in which they supported the top chord of the transverse girders, to which they were welded (Figure 3).*

*Because of their curvature, the transverse girders had to be stabilized with provisional wooden wedges, later replaced by non-shrink mortar used to fill the gap between the precast slab and the girder.*

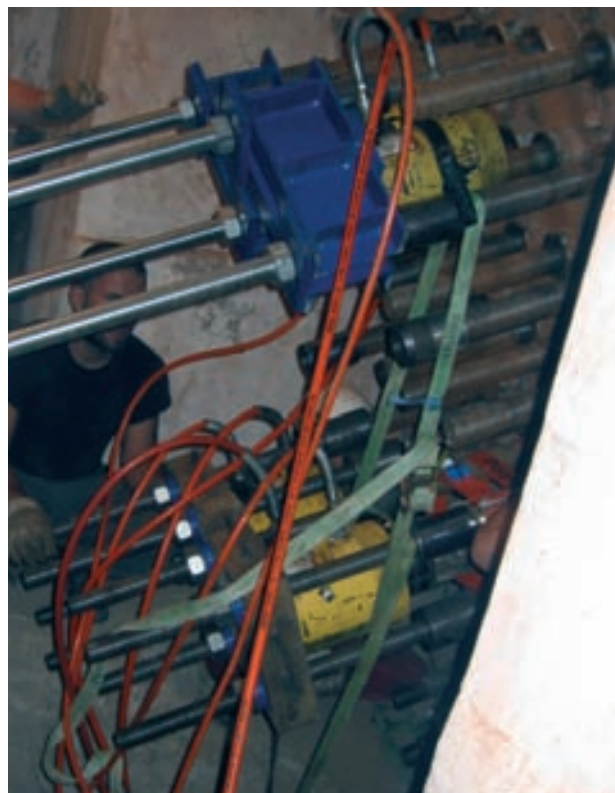
*The initial main cables and guylines were anchored to the anchorage grid across four threaded bars. These bars had to be extended by coupling them to a second threaded bar to install the tensioning equipment. Because of the characteristics and condition of the anchorage bars, a separate coupling had to be custom-machined for each one. These cables were tensioned or de-tensioned by resting the jack on the grid in a way such, that when engaged it pushed a beam or plate that pulled against either two or four extension bars, respectively. This operation was completed by tightening or loosening the termination bolts or, depending on the condition of the bolts, by inserting steel plates (Figure 9).*

**Figura 9.** Tesado de cables desde las cámaras de anclaje.  
**Figure 9.** Tensioning cables from anchorage chambers.

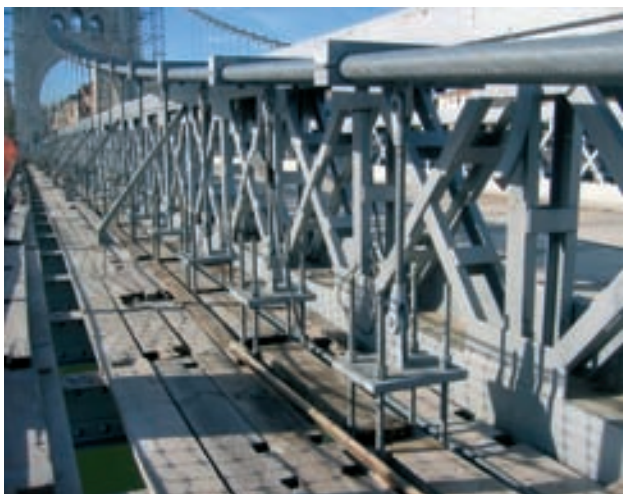
Figura 24. Nuevas péndolas y sus sistemas de unión.  
Figure 24. New suspenders and joining systems.

A total of 69 suspenders were mounted on each side. They were erected with chain blocks tied on one end to the new cables and on the other to the transverse girders. They were loaded as needed to centre the adjustment range of the suspender. The suspenders were loaded when the chain blocks were subsequently removed (Figure 24).

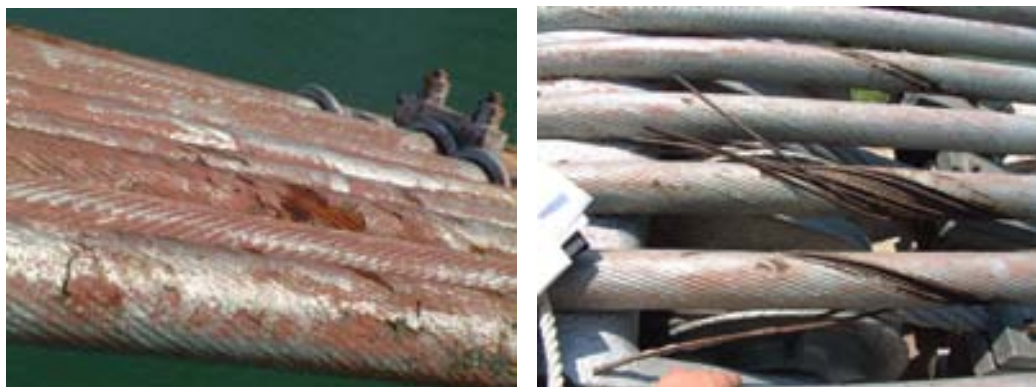
**Fotos 13 y 14. Detalles de zonas con notable deterioro por corrosión de cables**

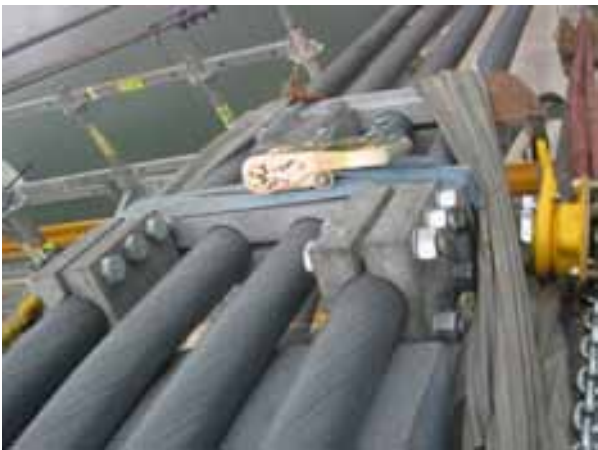
A system to prevent the possible slipping of the new cables was regarded to be imperative, for slippage at any time after they were laid or during loading was unacceptable, inasmuch as such displacements would alter the final load geometry and distribution. The critical moment, in which risk of slipping was greatest, was during initial loading when stress values would be lowest. To prevent this hazard, a layer of fine sand was placed around the cables to increase the surface roughness and therefore the coefficient of friction between the main cables and the saddles. Bands were also installed on the cables on both sides of the groove in the saddle so that if the cable tended to slip in one of the two directions (toward the grids or inward, toward mid-span), these bands would clamp down on the saddle, checking any such movement (Figure 18).

The capacity of these systems was borne in mind when calculating and determining load transfers. They performed to satisfaction, for no cable slipping on the new saddles was observed during the process.

Fig 14: Sistema antideslizamiento de cables en sillas
