**REPARACION
DEL
GRAN MERCADO DE ALGECIRAS**

JOSE A. TORROJA, OFICINA TECNICA S.A.

**José Antonio Torroja Cavanillas
Jesús Luis Benito Olmeda**

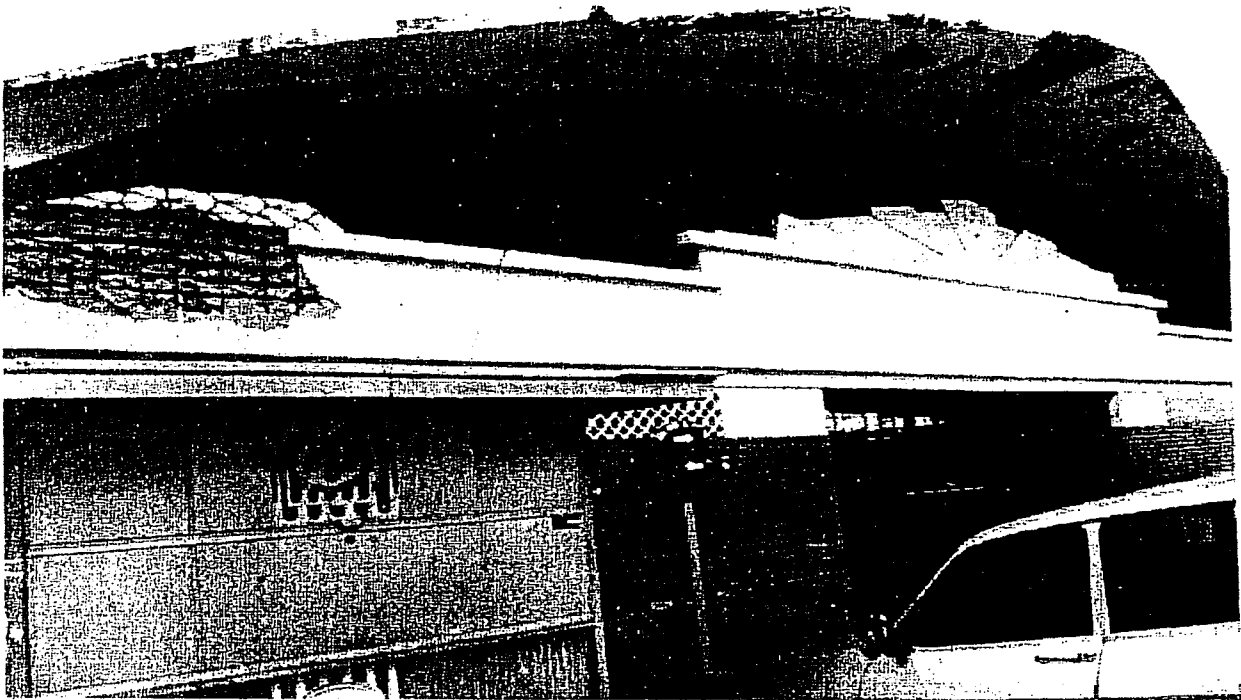
En la parte interior de la cubierta no se aprecian desperfectos de consideración. Sólo se aprecian puntos aislados, poco frecuentes, con muestras de óxido de hierro por la cara interior de la cubierta. Sin embargo, los daños son más importantes en las zonas exteriores de las bóvedas perimetrales, especialmente en aquéllas orientadas hacia la costa (Foto n°1). Al igual que ocurre con la cubierta, los arcos de rigidez correspondientes a las bóvedas orientadas hacia el mar presentan zonas con el hormigón desprendido y armaduras expuestas con claros signos de corrosión.

Foto n° 1. Daños en la cubierta

- Los daños aparecidos en la propia cubierta, a pesar de ser muy llamativos no representan un peligro a corto plazo para la estabilidad de la construcción. La regeneración de las zonas dañadas puede efectuarse sustituyendo directamente, mediante las técnicas adecuadas, los materiales dañados y evitando que el proceso de corrosión continúe en el futuro.
- Por el contrario, la corrosión de las armaduras del anillo perimetral de tracción puede ocasionar el colapso de la estructura sin un aviso previo, proceso que

Las operaciones de reparación que se proponen son las tradicionales para este tipo de deterioro, y consisten en el saneado de la zona dañada, limpieza de las armaduras en las zonas en que estén oxidadas, pasivación y, en su caso, colocación de nuevas armaduras en sustitución de las desaparecidas por corrosión; finalmente, regeneración del volumen de hormigón mediante morteros adecuados a este uso.

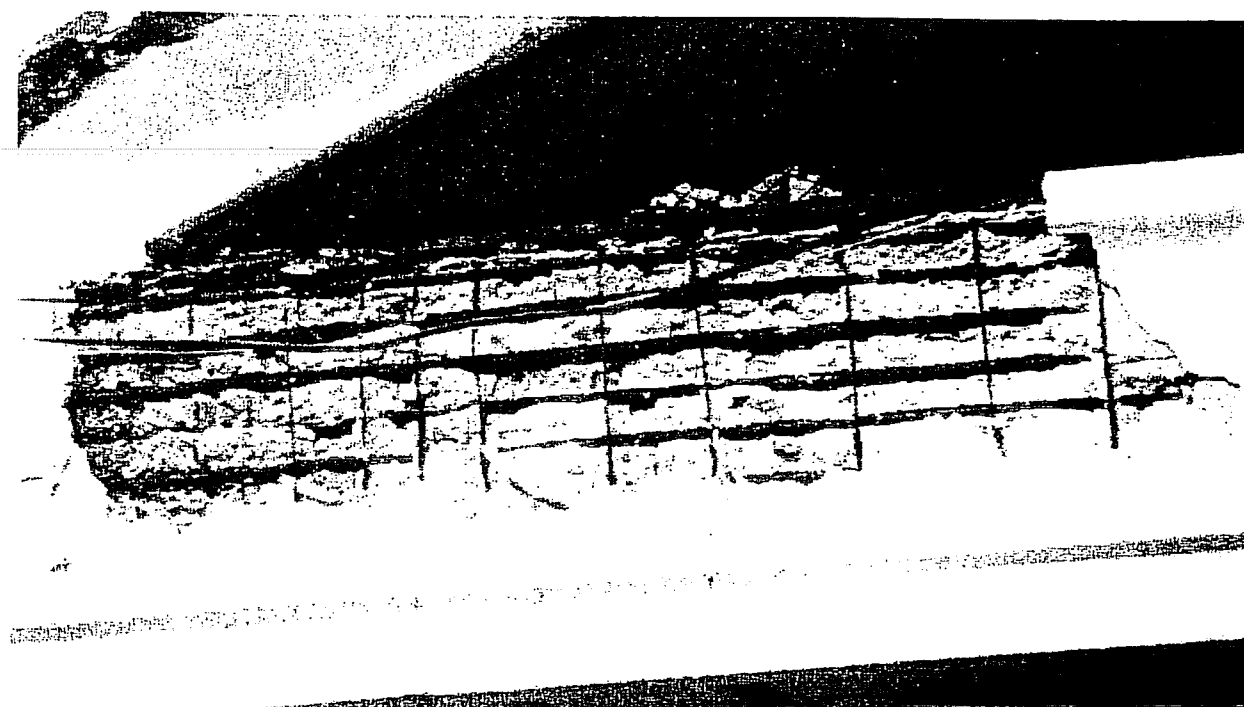
En algunos de los lados del octógono, y también en mayor medida en los orientados hacia el mar, se observan zonas en las que el hormigón de recubrimiento ha saltado por la cara exterior, dejando las armaduras del tirante expuestas a la intemperie, con un proceso de corrosión que, en determinadas zonas, llega a ser muy intenso (Foto n°2). No se aprecia un fenómeno similar por la cara interior del anillo.

Foto nº 2. Daños en el anillo perimetral de tracción.

puede producirse a corto o medio plazo. Por otra parte, la regeneración de las zonas defectuosas no puede realizarse sustituyendo directamente el material dañado, siendo preciso añadir uno nuevo, que complemente la resistencia del anillo de tracción, evitando, al mismo tiempo, que progrese el proceso de corrosión actual del anillo.

De forma genérica, el refuerzo se ha planteado mediante el establecimiento de un nuevo elemento octogonal de tracción, que ha de ser físicamente continuo, y capaz de transmitir, en los ángulos del octógono, las fuerzas que actualmente absorbe el zuncho perimetral.

Sin embargo, y aunque el acero admite soluciones de refuerzo no pretensado, la solución que se propone es similar a la última descrita, pero con las barras pretensadas.
