REHABILITACIÓN DE LAS CUBIERTAS DEL HIPÓDROMO DE LA ZARZUELA EN MADRID

Resumen

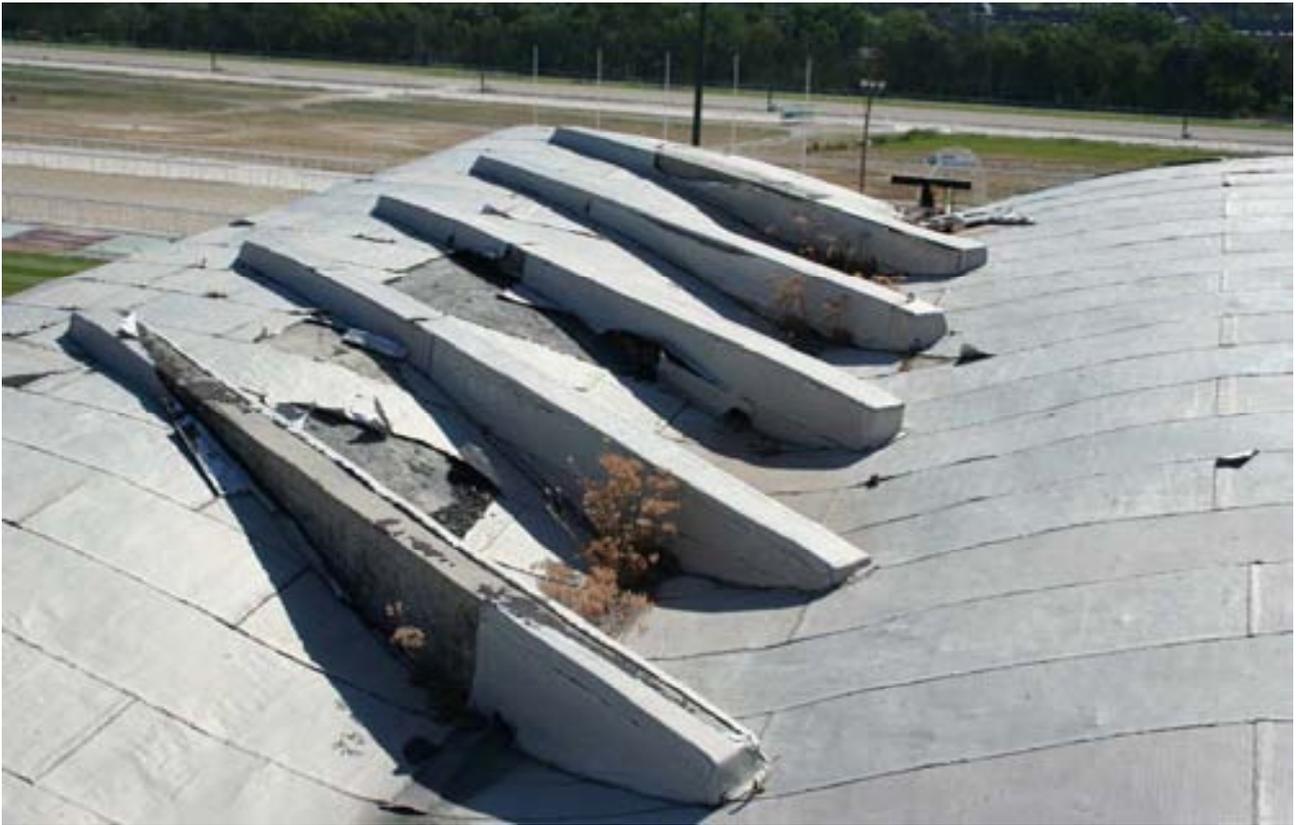
Fig. 2 Estado de la impermeabilización de las cubiertas

La impermeabilización estaba levantada en algunas zonas y se podía observar que la imprimación asfáltica estaba meteorizada por el efecto del sol en esas zonas. También había algo de vegetación que había crecido entre la lámina y la impermeabilización.

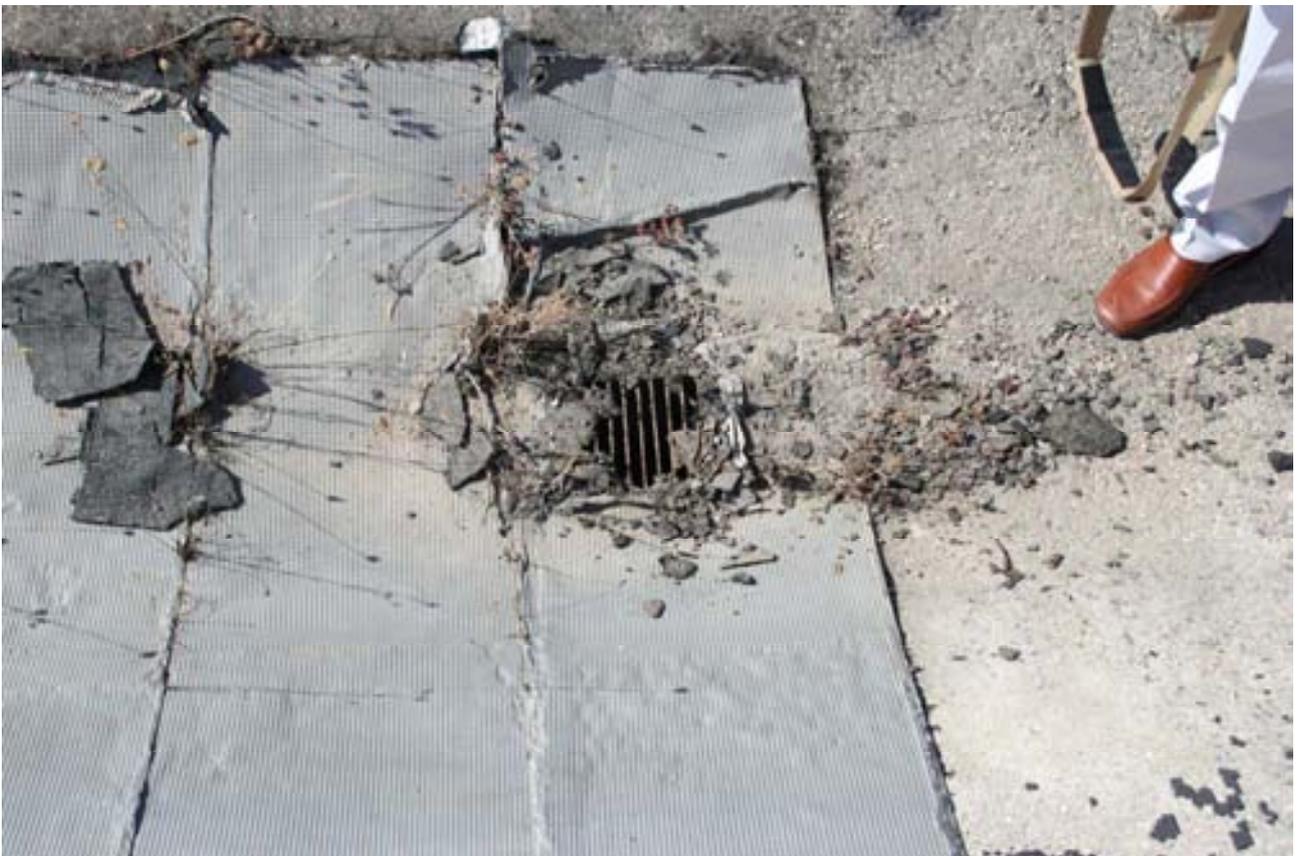
Fig. 3 Estado de los sumideros

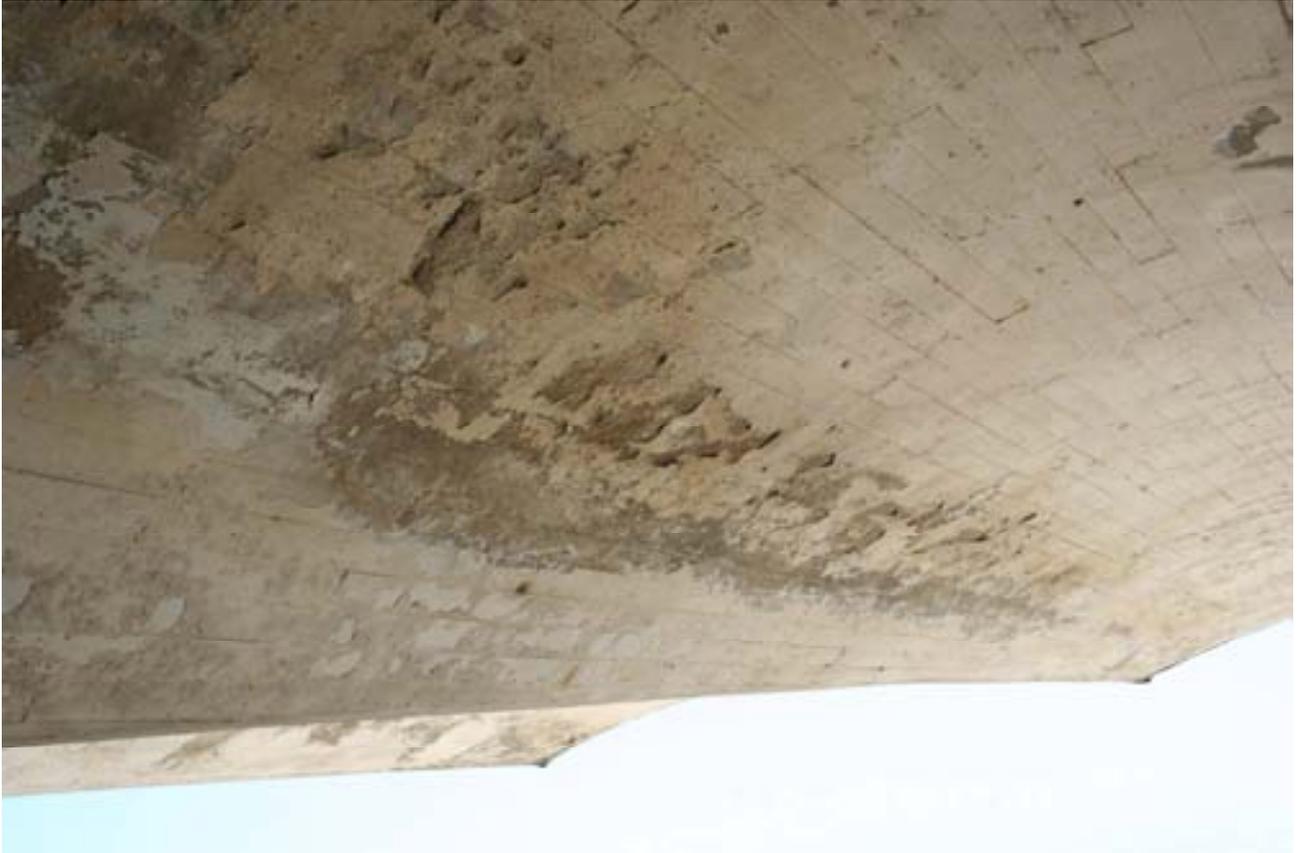
Fig. 4 Cara inferior de las cubiertas

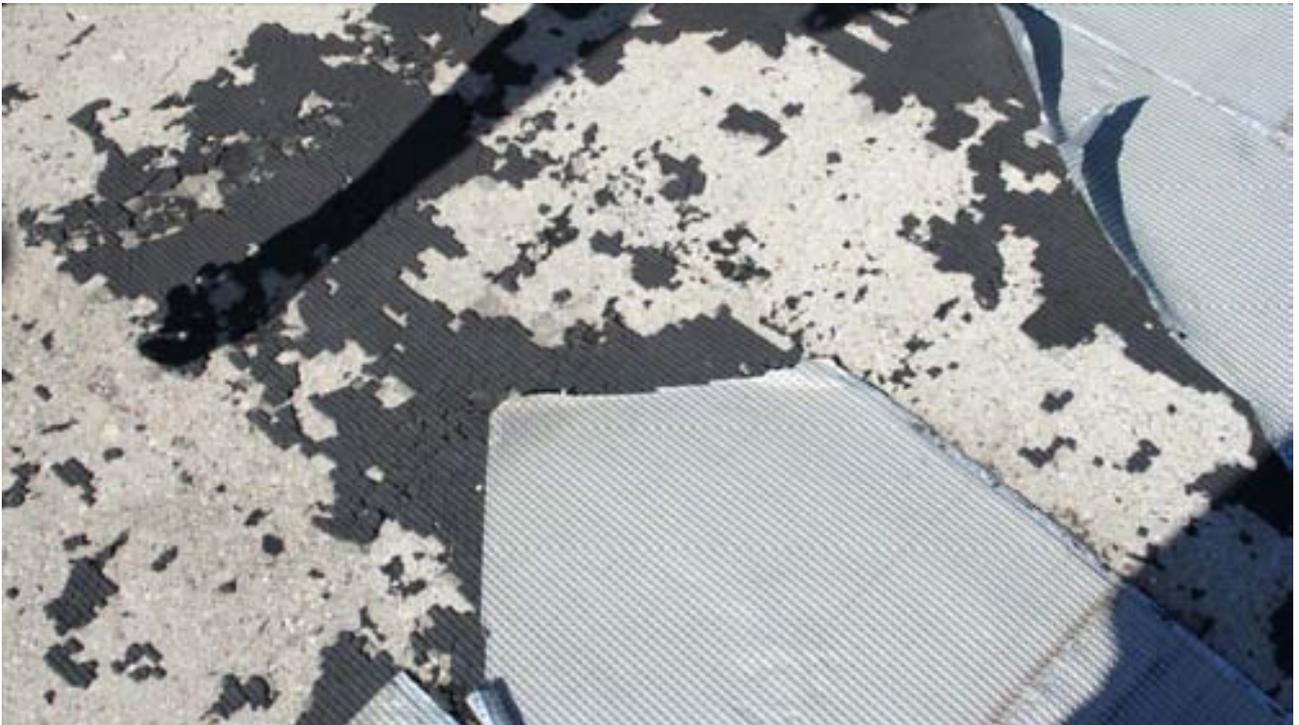
Fig. 5 Meteorización de la lámina asfáltica

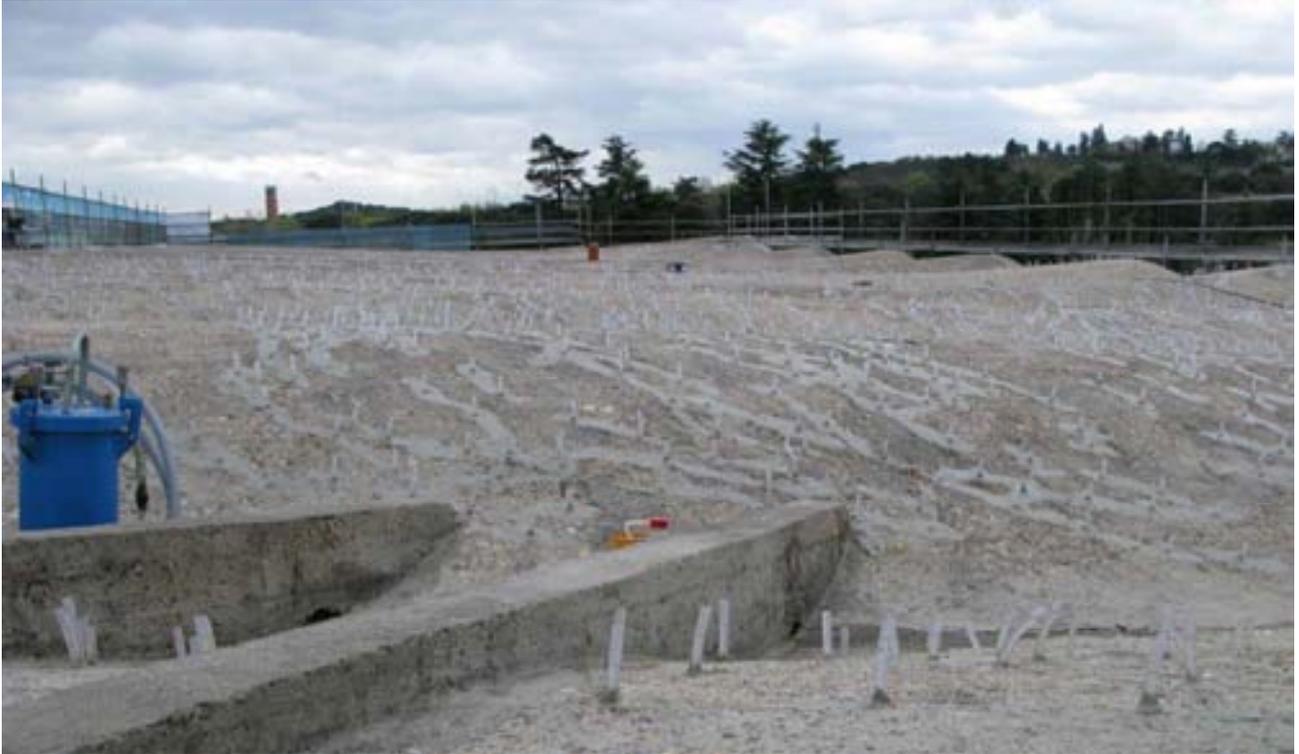
Fig. 8 Cánulas en la parte superior de la cubierta para la inyección de las fisuras

1. Se procedió a abrir las fisuras mediante radial
2. Se introducían unas cánulas por las cuales se inyectaría la resina
3. Se sellaba con masilla la fisura abierta para que no se saliese la resina
4. Se inyectaba la resina
5. Finalmente se tapaban con mortero de reparación

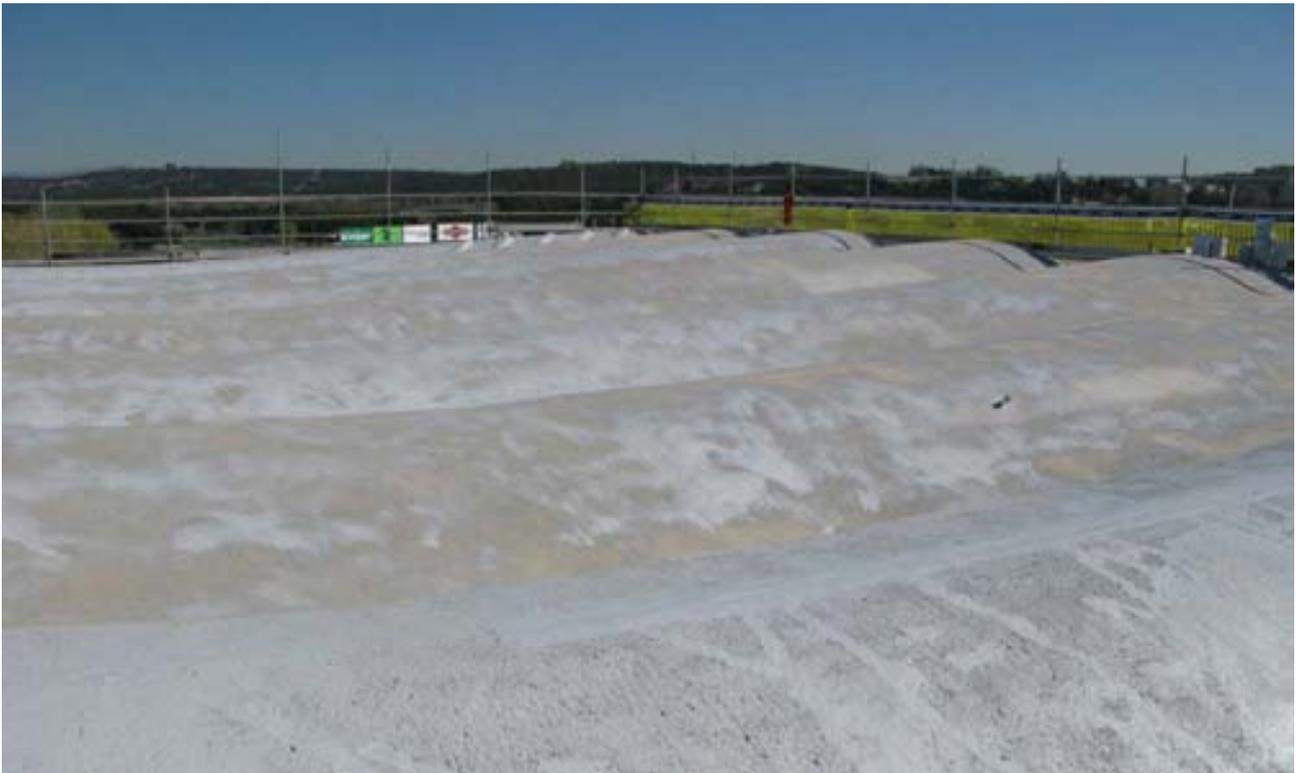
Fig. 9 Estado de la cubierta durante la ejecución de la impermeabilización de poliuretano

En la parte superior de la cubierta se propuso poner como impermeabilización una lámina de poliuretano, ya que si en un futuro hay que reparar algún desperfecto se puede aplicar en la zona en cuestión sin que haya problemas de juntas entre las diversas aplicaciones. Esta lámina tiene un espesor del orden de 3 a 4 mm, por lo que uno de los condicionantes por parte de los aplicadores es que la superficie debe ser lo más lisa posible. Una vez eliminada la impermeabilización antigua se observó que la textura del hormigón era muy rugosa por lo que de aplicar en esa superficie el poliuretano éste podía romperse ya que se introduce en las oquedades produciendo una lámina no continua. Para solucionar este problema se optó por aplicar una capa de mortero sin retracción para conseguir un acabado lo más liso posible. Llegados a este punto se fijaron una serie de condicionantes para esta capa: en primer lugar debería tener el menor espesor posible para no incrementar el peso; y en segundo lugar si aplicáramos el mortero en toda la superficie por retracción y temperatura las tensiones tangenciales que se producían entre el mortero y la lámina podía provocar que ambas se separasen con lo que la impermeabilización dejaría de funcionar correctamente. Para solucionar estos problemas se planteó emplear el mortero únicamente en las zonas que realmente lo necesitasen, emplear un mortero con el menor módulo de elasticidad posible intentando igualarlo con el del hormigón de la cubierta y realizar juntas en el mortero de tal manera que quedasen cuadrados de 1 m por 1 m.

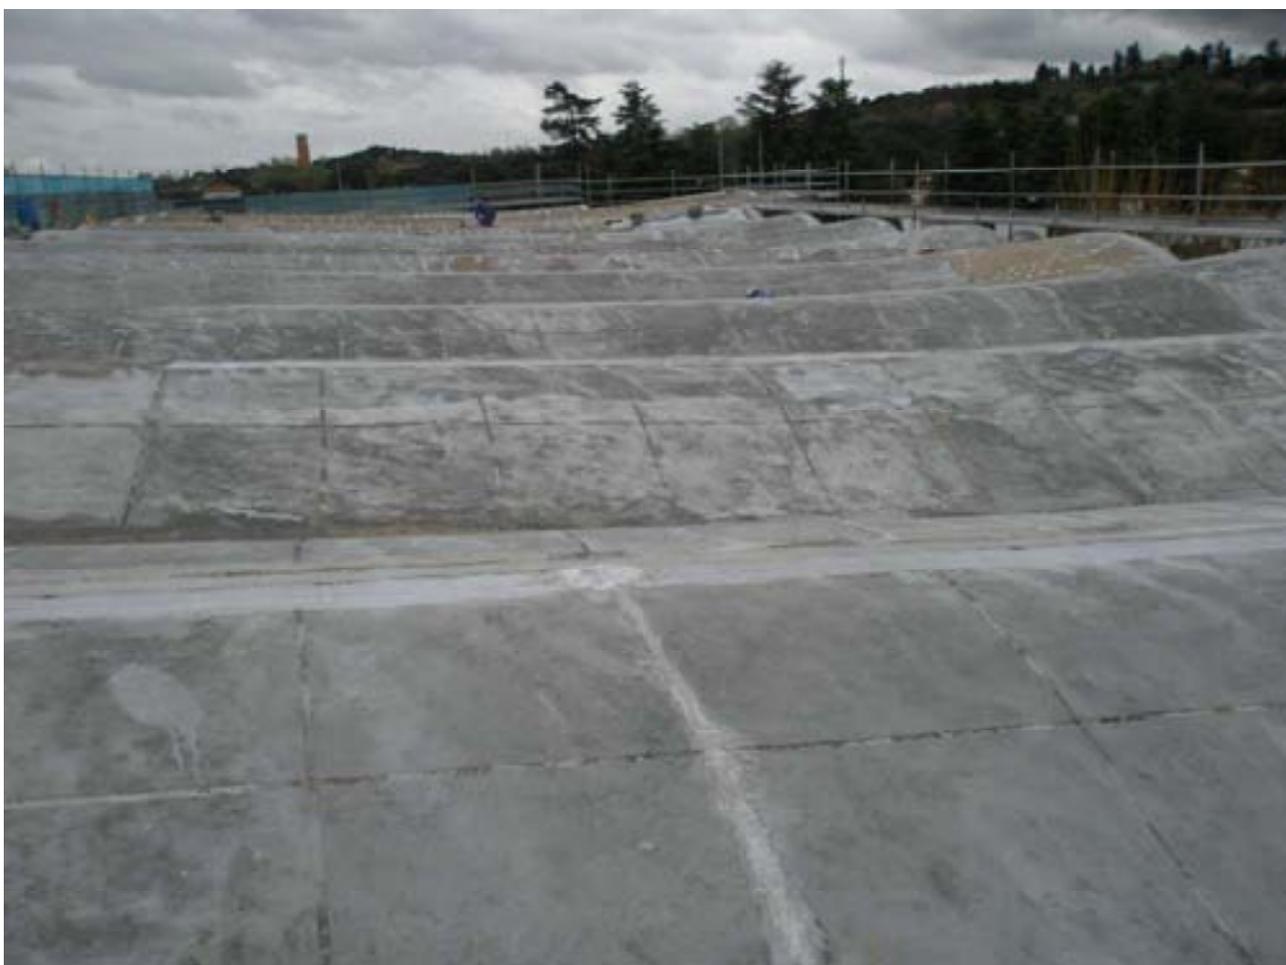
Fig. 10 Juntas en la parte superior de la cubierta

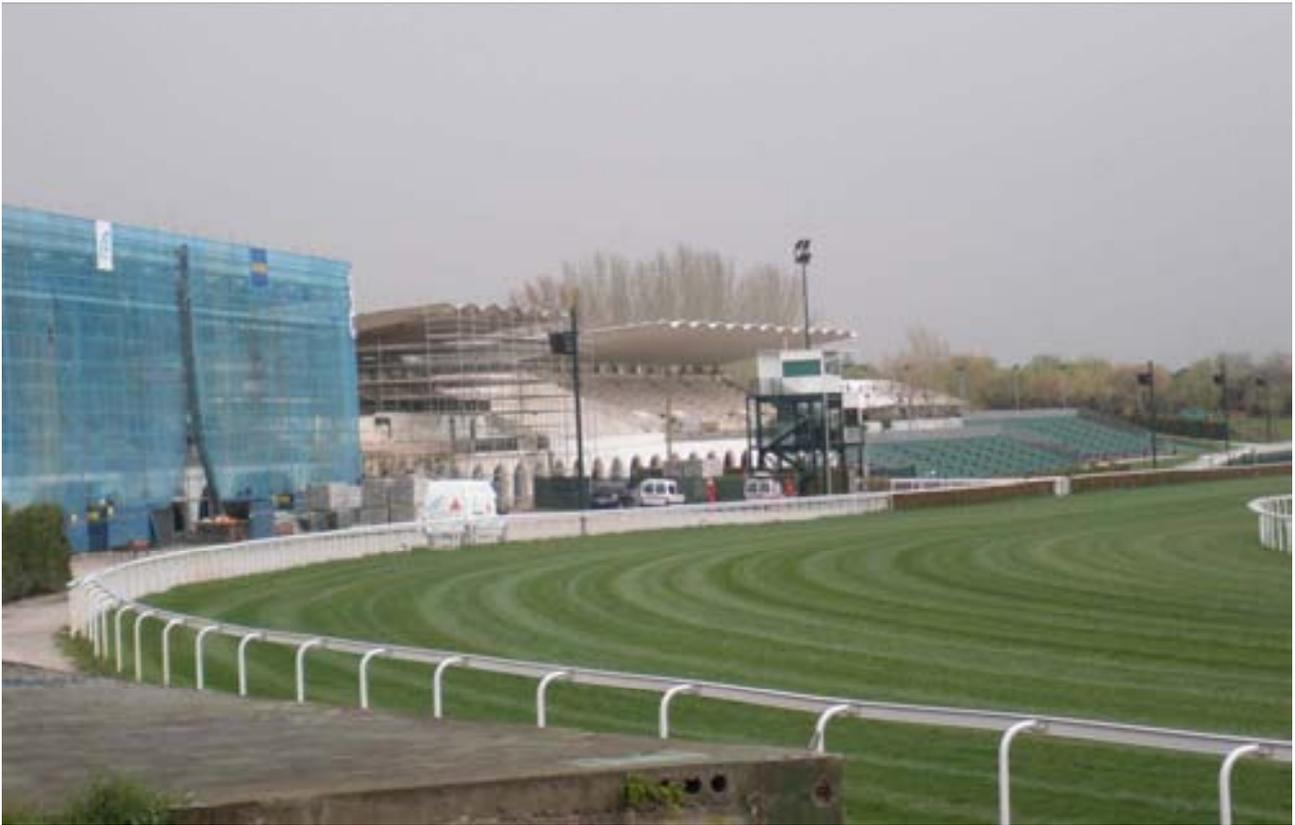
Fig. 11 Vista de las tres tribunas. Tribuna sur en en obras, central sin empezar y norte finalizada
