**RECONSTRUCCIÓN DEL PUENTE “AS PÍAS”
(FERROL)**

**Francisco Quintero Moreno, Dragados y Construcciones, S.A.
Miguel Martín Pardina, Dragados y Construcciones, S.A.**

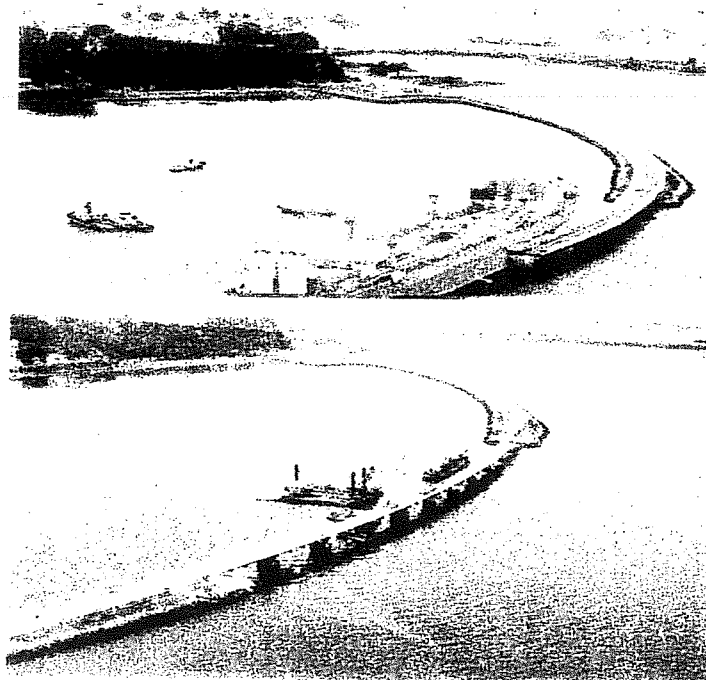
El 13 de enero de 1998, la plataforma “Discover Enterprise”, a la deriva, impactó con el puente de As Pías, por el que cruza la ría la C.N.-651 que une Ferrol a Fene y La Coruña. El impacto destruyó totalmente cuatro pilas y sus correspondientes tableros, que cayeron al mar, y ocasionó daños importantes en el resto de la estructura. La interrupción total del tráfico rodado ocasionado por el accidente, originó un enorme perjuicio social y económico a la zona, dado el carácter de acceso principal a Ferrol a través de la Ría; ante ello, el Ministerio de Fomento tramitó con la máxima celeridad un Expediente de Emergencia, según el cual el restablecimiento del tráfico debería realizarse con anterioridad al 1 de mayo. La ejecución de los trabajos fue adjudicada a la empresa Dragados, y el 10 de marzo se restablecía la circulación por el puente.
