# III CONGRESO DE ACHE DE PUENTES Y ESTRUCTURAS

## AMPLIACION DEL PUENTE DE RINCÓN DE SOTO

En este documento se describe la obra de ampliación del ancho del tablero de un puente de cinco vanos sustentados por arcos de hormigón en masa. La obra incluyó la demolición parcial de la estructura existente, el refuerzo de la parte no demolida y la reconstrucción del tablero ampliado mediante el uso de elementos prefabricados.

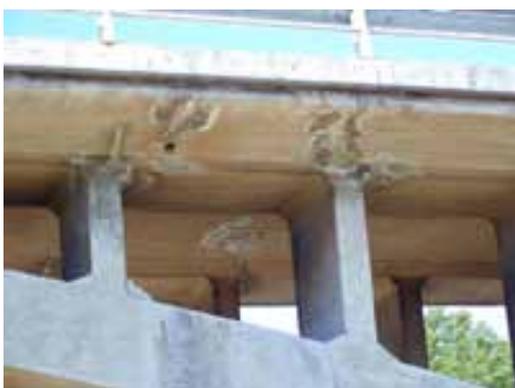
En lo relativo a los montantes y la losa, se han apreciado mayores defectos. En ésta aparecen frecuentes manchas de humedad y condensaciones, y los bordes estaban bastante cuarteados.

Foto 2. Detalle de montantes y losa.

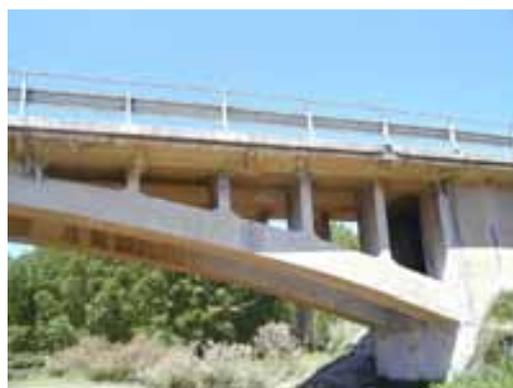
Los defectos fundamentales se concentran en las zonas próximas a los imbornales, y están ocasionados por la circulación del agua por los paramentos.

Foto 3. Estribo y arranque de arco.

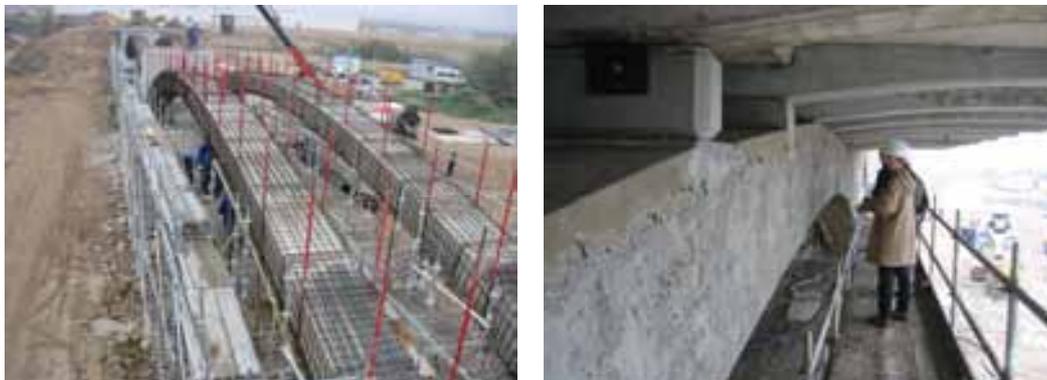
**Fotos 5 y 6. Recreido de arcos mediante mallazo envolvente y hormigón proyectado**

- El saneo previo de la superficie de los arcos mediante chorro de arena, que se completó con el desprendimiento mediante medios manuales de todas las zonas de hormigón fisuradas.

- El refuerzo general mediante la formación de una capa envolvente formada por un recrecido de la sección del arco original con hormigón proyectado y que fue armada mediante barras de acero pasivo.

El recrecido del arco se realizó con hormigón proyectado HA35/B/12/IIb hasta conseguir una sección final de 1,20 de ancho por una altura variable entre 1,10 m en arranques y de 0,85 m en la clave. Para garantizar la correcta ejecución del refuerzo se prescribió que la presión mínima de proyección de hormigón fuera de 12 Kg/cm<sup>2</sup> y la distancia de proyección de entre 50 cm y 150 cm.

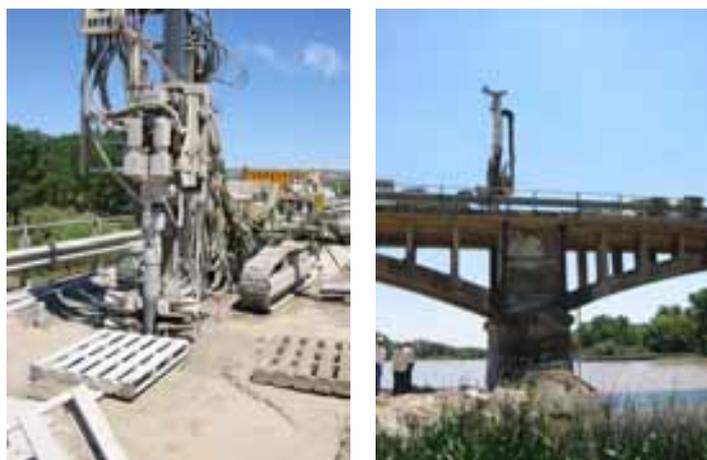
**Fotos 7 y 8. Ejecución de micropilotes para refuerzo de cimentación de las pilas**

Las cimentaciones de las pilas se han reforzado para admitir el incremento de carga mediante la disposición de micropilotes. En cada pila se dispusieron seis micropilotes de 70 t de carga admisible para cargas permanentes, siendo la de corta duración de 90 t, los que se empotran 10 m en los estratos competentes. Estos micropilotes están constituidos por un tubo de acero de  $\varnothing_i$  96 mm alojados en una perforación de  $\varnothing$  180 mm, con una longitud 33,00 m.
