III CONGRESO DE ACHE DE PUENTES Y ESTRUCTURAS

Realizaciones

TERCER DEPÓSITO DEL CANAL DE ISABEL II

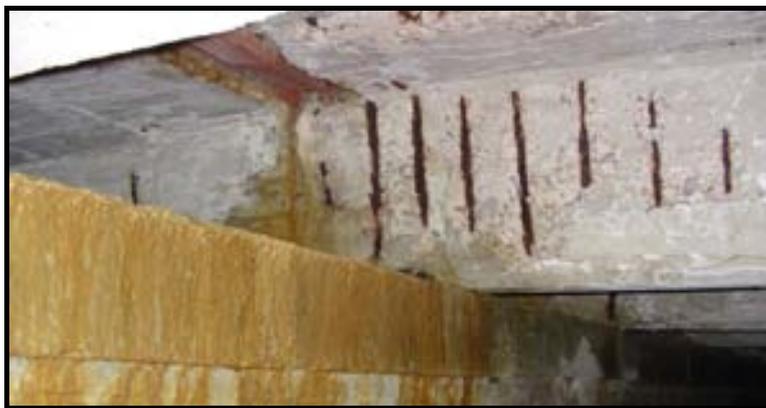
Figura 3. Situación de la cubierta existente

Dado que la cubierta existente carecía de impermeabilización y presentaba lesiones estructurales serias [Fig.3], se decidió retirar la losa nervada para colocar un nuevo forjado capaz de hacer frente a la nueva solicitud, dotándolo de la impermeabilización adecuada.

En relación con la cubierta, y después de muchos estudios, se decidió que ni aun rehabilitándola podría hacer frente a las nuevas cargas. Por ese motivo se retiró para colocar un nuevo forjado. Como las cargas que transmitiría esa nueva cubierta serían superiores a las actuales, y no se quería sobrecargar los

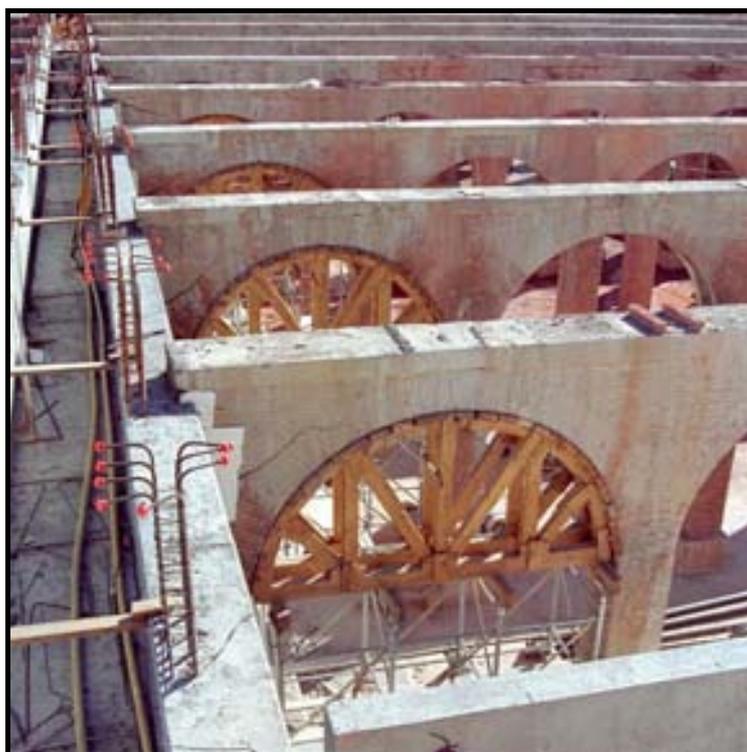
Figura 5. Cimbrado de arcos extremos

Los arcos dañados eran los extremos de cada arcada, pues son los que no tienen compensados los empujes horizontales. Para evitar desprendimientos, se cimbraron completamente con una estructura de madera hecha *ad hoc* [Fig. 5].
