HORMIGÓN y ACERO

ISSN: 0439-5689 | julio - septiembre 2009 | Volumen 60 - nº 253

REHABILITACIÓN DEL PUENTE DE AMPOSTA

Obras de rehabilitación del puente colgante de Amposta

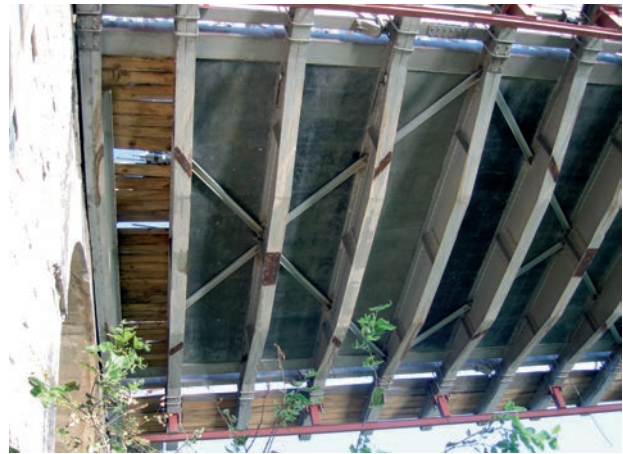
Figura 3. Colocación de nuevas Cruces de San Andrés sustitutas de las antiguas.

Figure 3. Erection of new wind braces to replace the initial members.

The shapes forming the wind braces were then removed and replaced with new elements, under a new arrangement in which they supported the top chord of the transverse girders, to which they were welded (Figure 3).

Because of their curvature, the transverse girders had to be stabilized with provisional wooden wedges, later replaced by non-shrink mortar used to fill the gap between the precast slab and the girder.

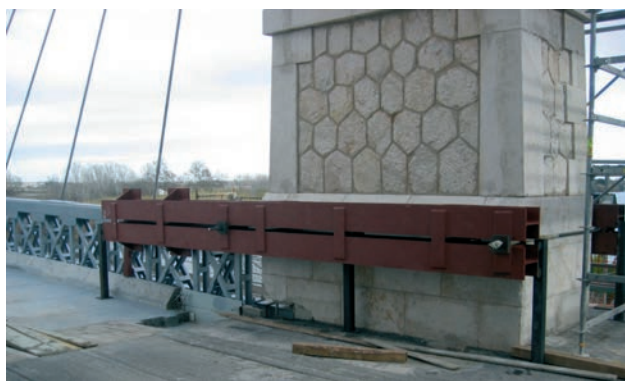
Figura 7. Sistema de bloqueo del tablero.
Figure 7. Deck blocking system.

Before the deck could be released for vertical displacement, an ancillary system was needed to limit any horizontal movements during cable replacement, to transfer horizontal wind action. A provisional blocking system was designed for this purpose, consisting in four steel structures that embraced the piers.

These structures were designed to transfer the wind loads acting on the deck (350 kN on each abutment) to the piers, while allowing for free vertical movement during the cable replacement operation and geometrically adapting to both the piers and the existing deck at each corner.

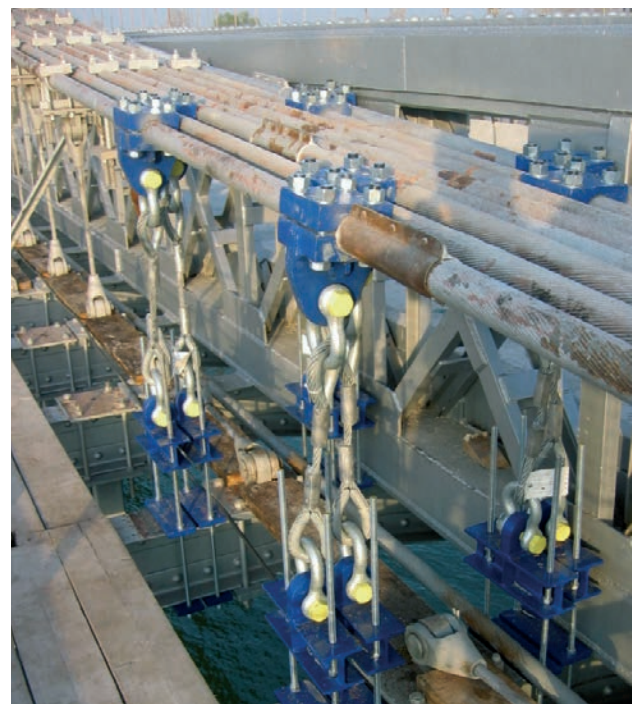
Figura 8. Péndolas provisionales cortas.
Figure 8. Provisional short suspenders.

The ultimate load for the 18 mm diameter cables comprising the hangers was 200 kN. Assuming the maximum working load to be half the ultimate load, the bearing capacity per suspender (eight cables each) during load transfer was 800 kN, comfortably accommodating the 500 kN required.

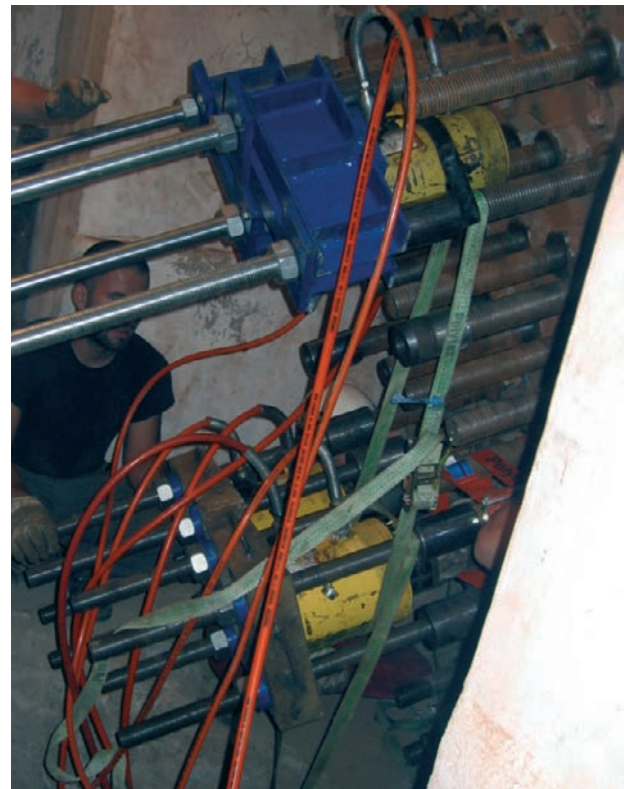
Figura 9. Tesado de cables desde las cámaras de anclaje.
Figure 9. Tensioning cables from anchorage chambers.

The initial main cables and guylines were anchored to the anchorage grid across four threaded bars. These bars had to be extended by coupling them to a second threaded bar to install the tensioning equipment. Because of the characteristics and condition of the anchorage bars, a separate coupling had to be custom-machined for each one. These cables were tensioned or de-tensioned by resting the jack on the grid in a way such, that when engaged it pushed a beam or plate that pulled against either two or four extension bars, respectively. This operation was completed by tightening or loosening the termination bolts or, depending on the condition of the bolts, by inserting steel plates (Figure 9).

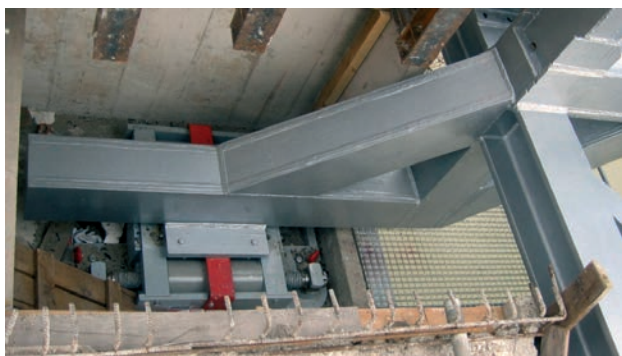
Figura 31. Apéndice metálico y aparato de apoyo POT con bloqueador.
Figure 31. Steel appendix and POT bearing with lock-up device.

Due to the deterioration observed on the two end transverse girders, they were replaced during installation of the appendices. The end wind braces underneath the deck were also reinforced by welding heavyweight wide flange shapes to the top flange of the transverse girders, to ensure satisfactory performance of the appendix structure. These braces were delivered from the shop partially assembled and were welded to the existing structures in the specified positions. After its welds were tested, the entire steel structure was painted with a primer and a finish coat, as in the rest of the bridge.

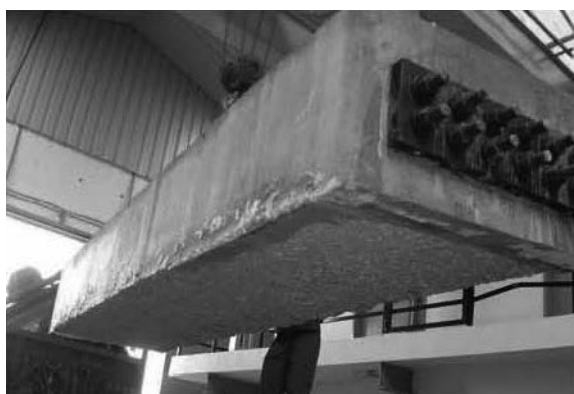
Figura 36. Estado de la cara inferior de la pieza tras el ensayo piloto. No se aprecian signos de *spalling*.

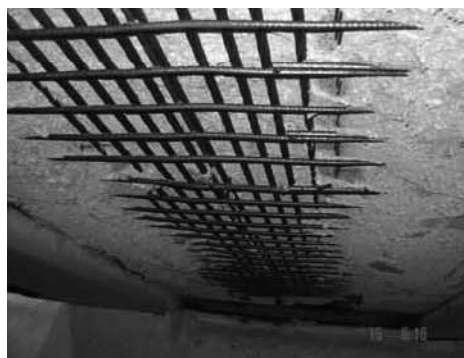
Figura 37. *Spalling* en la cara inferior.

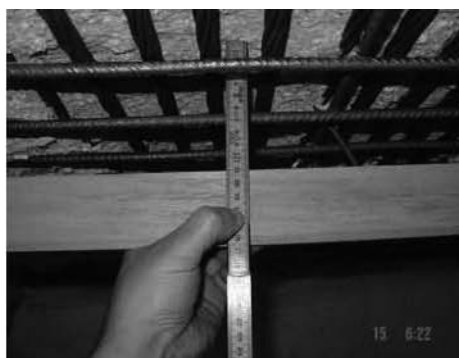
Figura 38. El desconchado máximo fue de 11 cm de la pieza tras el ensayo definitivo.
