## HORMIGÓN y ACERO

ISSN: 0439-5689 | julio - septiembre 2009 | Volumen 60 - nº 253

## REHABILITACIÓN DEL PUENTE DE AMPOSTA

# Obras de rehabilitación del puente colgante de Amposta

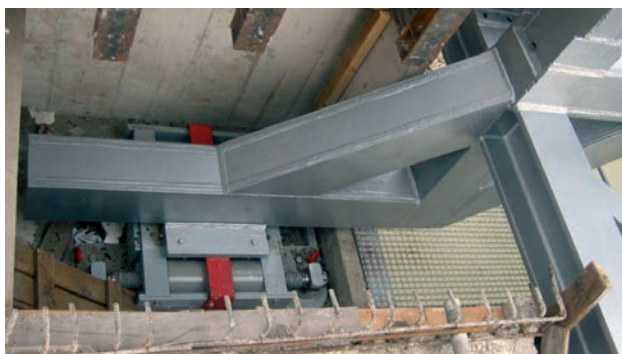
Due to the deterioration observed on the two end transverse girders, they were replaced during installation of the appendices. The end wind braces underneath the deck were also reinforced by welding heavyweight wide flange shapes to the top flange of the transverse girders, to ensure satisfactory performance of the appendix structure. These braces were delivered from the shop partially assembled and were welded to the existing structures in the specified positions. After its welds were tested, the entire steel structure was painted with a primer and a finish coat, as in the rest of the bridge.

Figura 31. Apéndice metálico y aparato de apoyo POT con bloqueador.  
Figure 31. Steel appendix and POT bearing with lock-up device.
