ISSN: 0439-5689 | julio - septiembre 2009 | Volumen 60 - nº 253

REHABILITACIÓN DEL PUENTE DE AMPOSTA

Obras de rehabilitación del puente colgante de Amposta

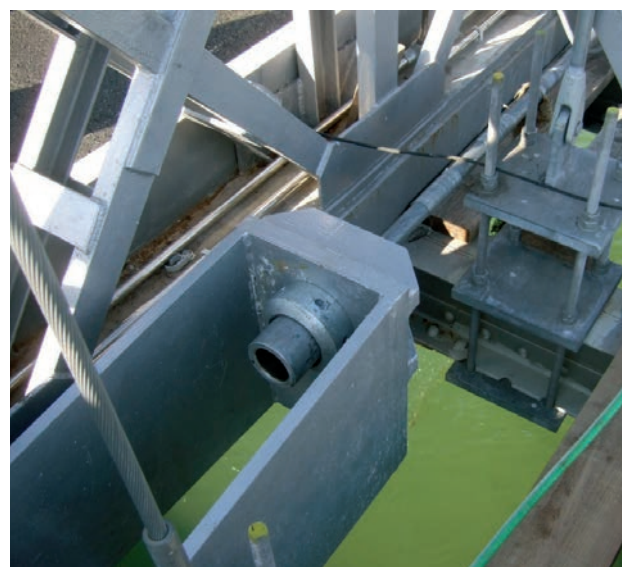
Figura 29. Nuevo cable horizontal y su terminal activo.

The deck was paved and with the bridge permanently loaded, the horizontal cable was tensioned (Figure 29), the loads on all the (main, guyline and stay) cables were recorded, the positions of the saddles were noted and a full topographic survey was conducted.

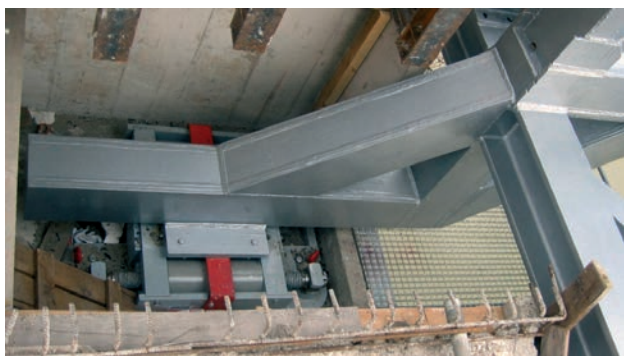
Figura 31. Apéndice metálico y aparato de apoyo POT con bloqueador.
Figure 31. Steel appendix and POT bearing with lock-up device.

Due to the deterioration observed on the two end transverse girders, they were replaced during installation of the appendices. The end wind braces underneath the deck were also reinforced by welding heavyweight wide flange shapes to the top flange of the transverse girders, to ensure satisfactory performance of the appendix structure. These braces were delivered from the shop partially assembled and were welded to the existing structures in the specified positions. After its welds were tested, the entire steel structure was painted with a primer and a finish coat, as in the rest of the bridge.

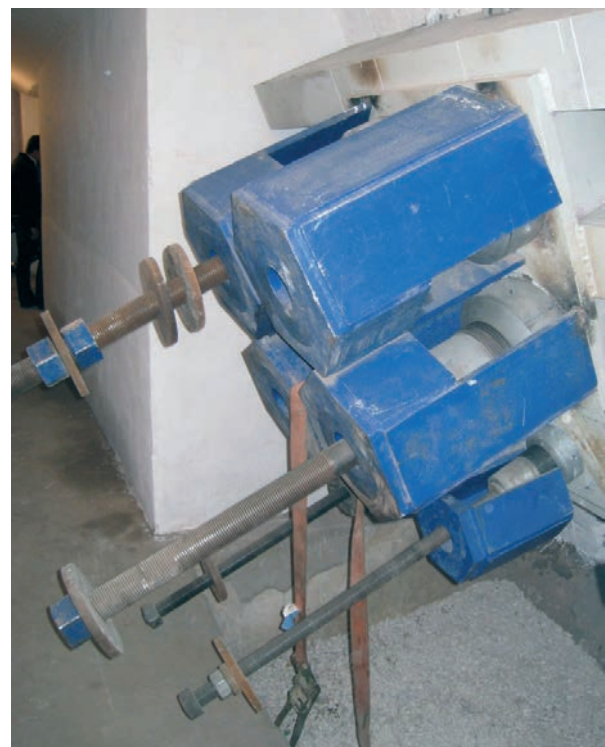
Figura 33. Interior de las cámaras de anclaje rehabilitadas.
Figure 33. Rehabilitated anchorage chamber interiors.

This was followed by partial rehabilitation of the bridge anchorage grids, which involved removing the initial horizontal shapes, machine scrubbing the steel members to be conserved, smoothing the surface to ensure that the new structure would be firmly secured, painting the vertical shapes to be conserved and repairing and roughcoating the walls of the concrete anchorage deadweight. The three new horizontal beams for this first rehabilitation stage were then positioned, together with the distribution flat. Finally, the welds on the new steel members were tested.

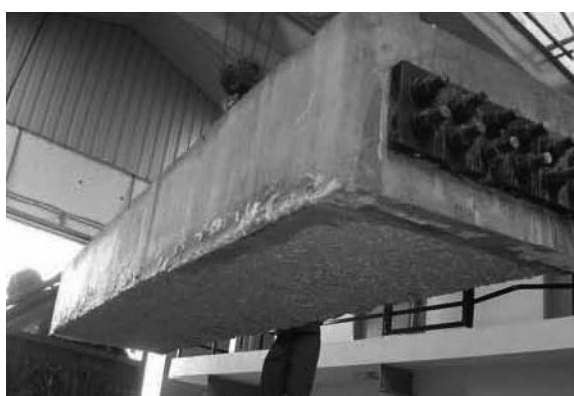
Figura 36. Estado de la cara inferior de la pieza tras el ensayo piloto. No se aprecian signos de *spalling*.

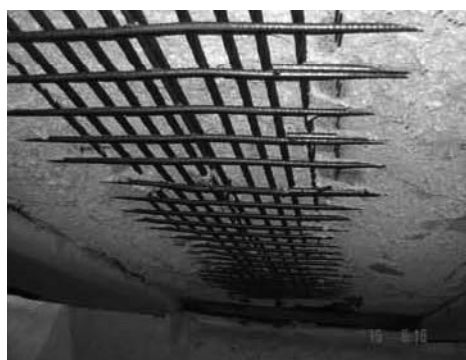
Figura 37. *Spalling* en la cara inferior.

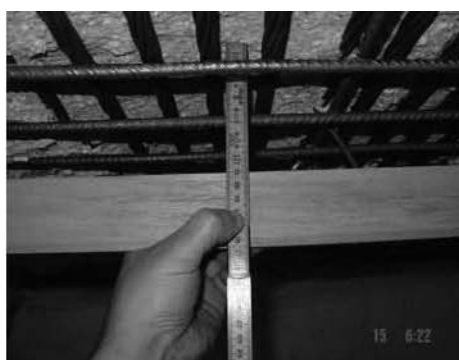
Figura 38. El desconchado máximo fue de 11 cm de la pieza tras el ensayo definitivo.
