Estudios, inspección especial y proyecto de rehabilitación del puente de Amposta

Studies, special inspection work and design for rehabilitating Amposta bridge

RESUMEN

En este artículo se describe el estudio y análisis de una de las obras más especiales de José Eugenio Ribera, el puente colgante de Amposta. Conjugando su proyecto original, su azarosa historia y una inspección especial que ha permitido conocer el estado de sus elementos, con los nuevos métodos de cálculo y el conocimiento de los materiales, se plantea un proyecto de rehabilitación acorde con la tecnología actual, que respeta sustancialmente el brillante planteamiento estructural de Ribera.

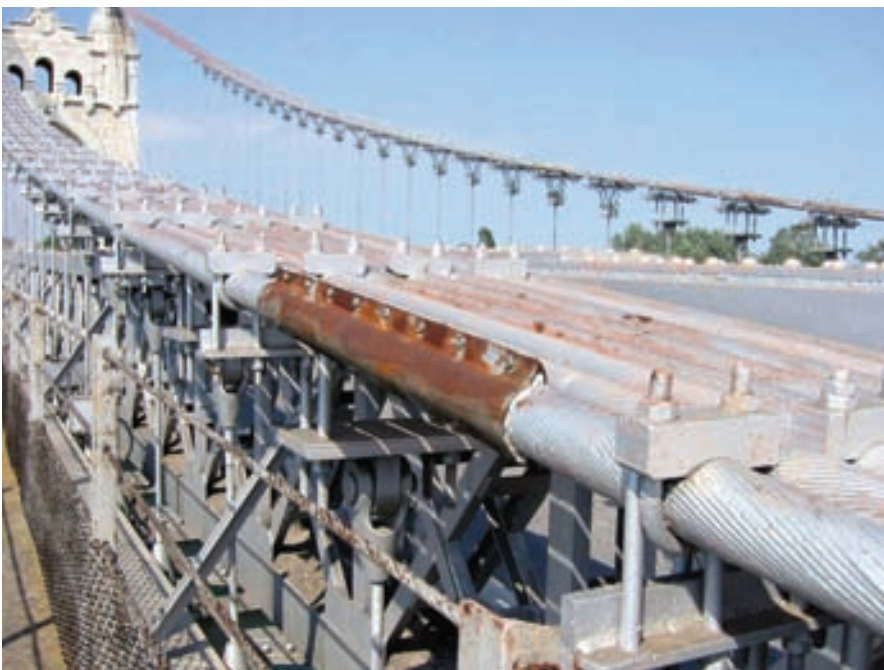
Figura 17. Cables reparados en 1972.
Figure 17. Cables repaired in 1972.

- *Replacing three of the 16 suspender cables and the repair of some others with broken strands, by means of strapping. (Figure 17).*
- *Replacing all the stays by others with the same diameter made of galvanised strands.*
- *Replacing 70 suspenders at the centre of the suspended span.*

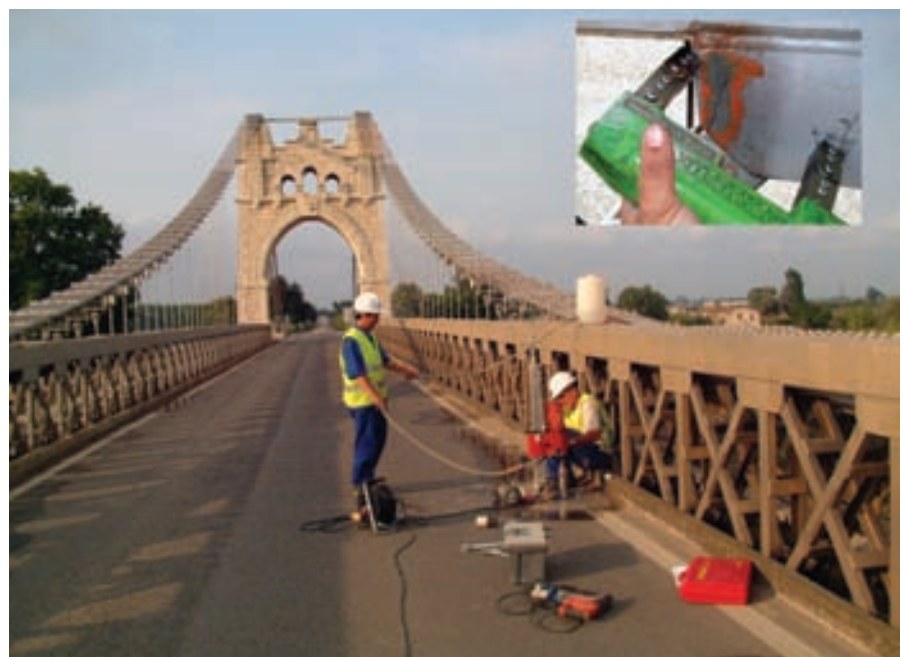
Visual inspection and tests of different elements, with a view to knowing their condition of preservation: magnetic particles and ultrasonics to detect fissures, measurement of lining thicknesses, etc. (Figure 27).

Figura 27. Extracción de testigos de la losa de hormigón y ensayo de partículas magnéticas.
Figure 27. Core extraction from the concrete slab and detail of the magnetic particle test.

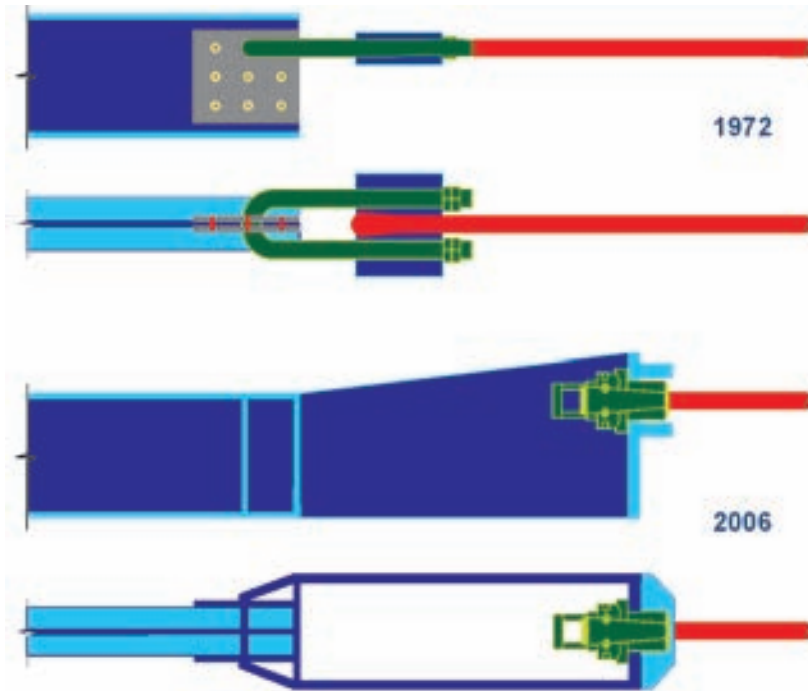
Figura 35. Cable horizontal existente y nuevo.
Figure 35. Existing and new horizontal cable.

The two secondary beams on each side of the deck are joined by a horizontal cable. Commissioned with transmitting the tensile stresses produced in the deck by the stay anchorage, this item must be replaced because of its bad preservation status (Figure 35).
