# Estudios, inspección especial y proyecto de rehabilitación del puente de Amposta

***Studies, special inspection work and design for rehabilitating Amposta bridge***

**PROES consultores**

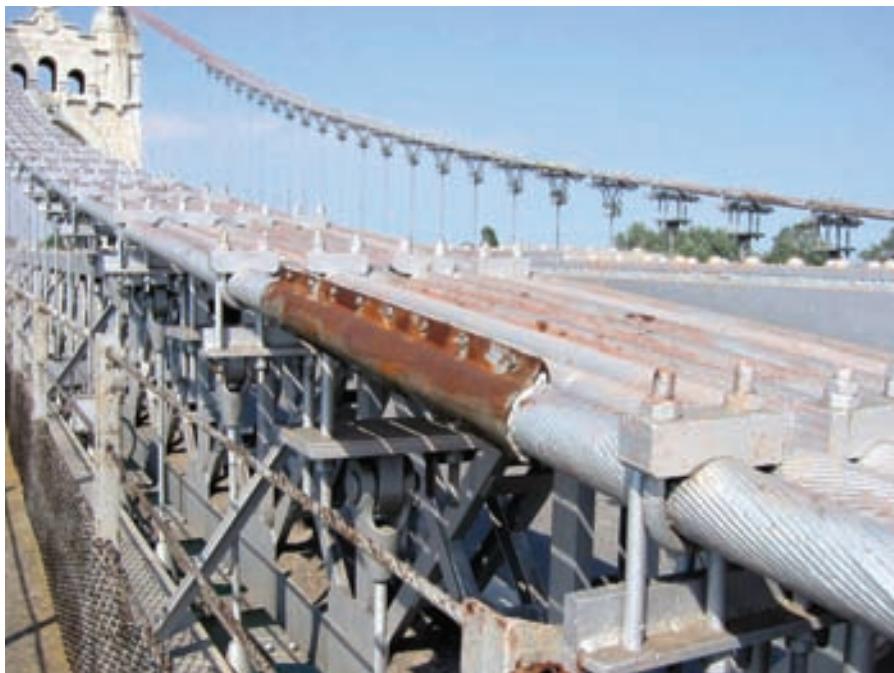
Figura 17. Cables reparados en 1972.  
Figure 17. Cables repaired in 1972.

zunchado, de algunos otros con alambres rotos. (Figura 17).

- *Replacing three of the 16 suspender cables and the repair of some others with broken strands, by means of strapping. (Figure 17).*
- *Replacing all the stays by others with the same diameter made of galvanised strands.*
- *Replacing 70 suspenders at the centre of the suspended span.*

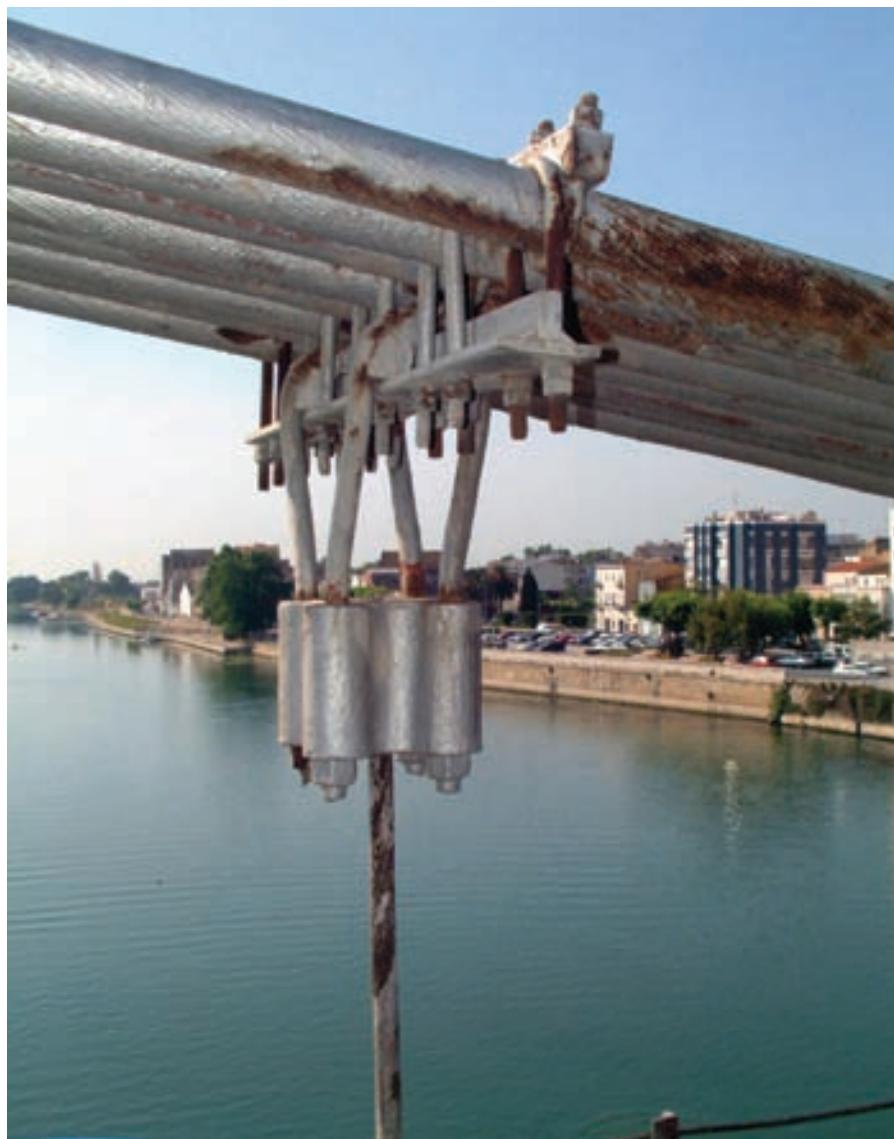
Figura 18. Percha.  
Figure 18. Hanger.

- Modifying the system connecting the suspenders to the main cables. (Figure 18).
- Reforming the stiffening girders. (Figure 19).
- Repairing the concrete slab floor.
- Repairing the bearings in piers.
- Placing bearings with elastomeric plates in the deck's axis to attenuate wind caused cross movements.
- Re-establishing drainage and airing of the anchorage block chambers.

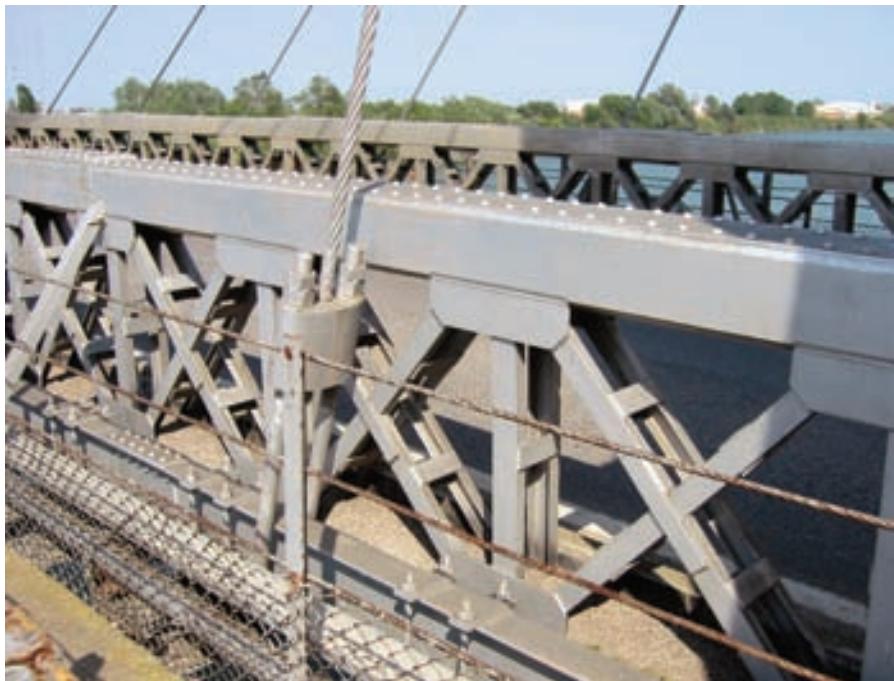
Figura 19. Viga de rigidez.  
Figure 19. Stiffening beam.

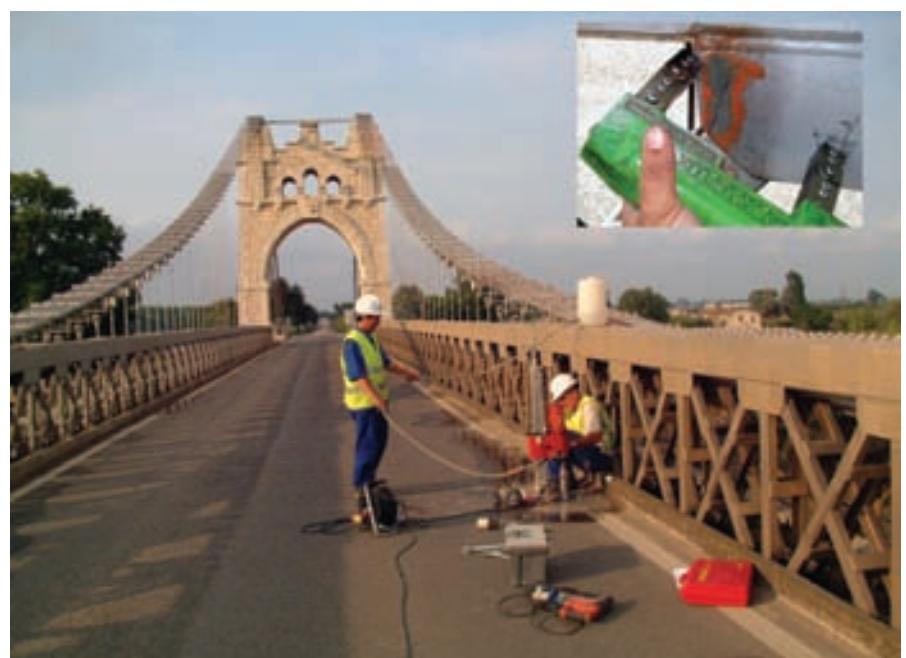
**Visual inspection and tests** of different elements, with a view to knowing their condition of preservation: magnetic particles and ultrasonics to detect fissures, measurement of lining thicknesses, etc. (Figure 27).

Figura 27. Extracción de testigos de la losa de hormigón y ensayo de partículas magnéticas.  
Figure 27. Core extraction from the concrete slab and detail of the magnetic particle test.

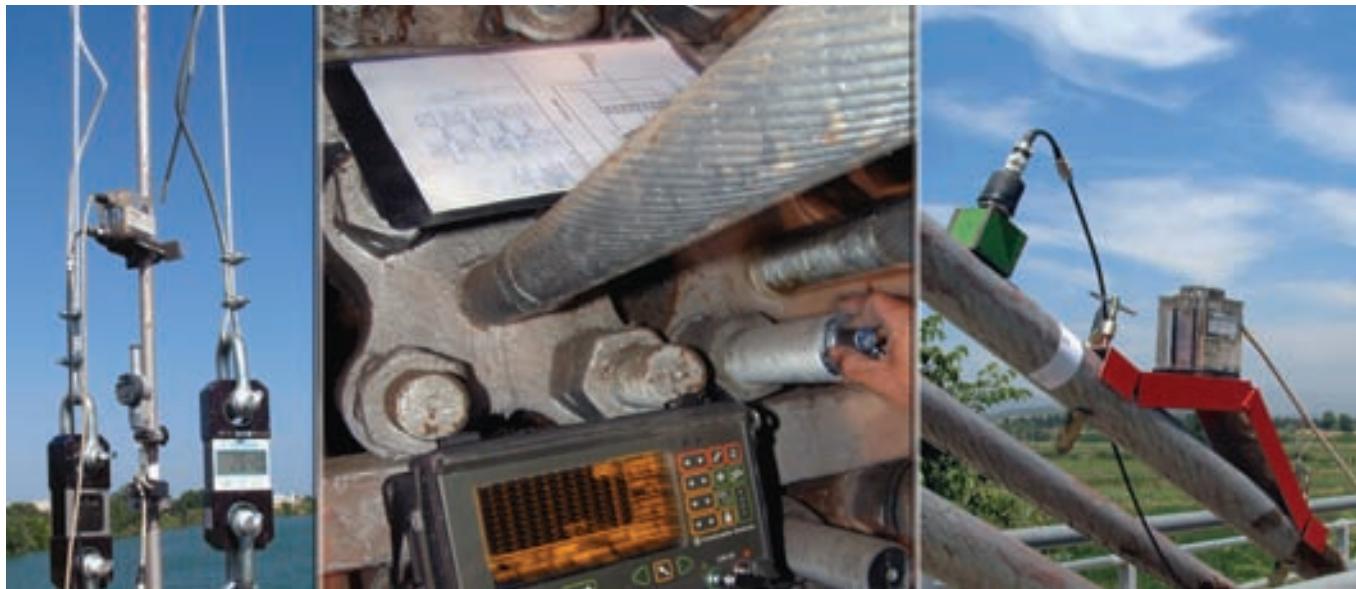
**Tests and analyses related to the assessment of the axial stresses in the cables** which make up the deck support system: vibrating chord tests and cable weighing (Figure 28).

Figura 28. Ensayos: pesaje de una péndola, inspección por ultrasonidos y ensayo de cuerda vibrante.  
Figure 28. Tests: weighting a suspender, ultrasonic inspection and vibrating chord test.

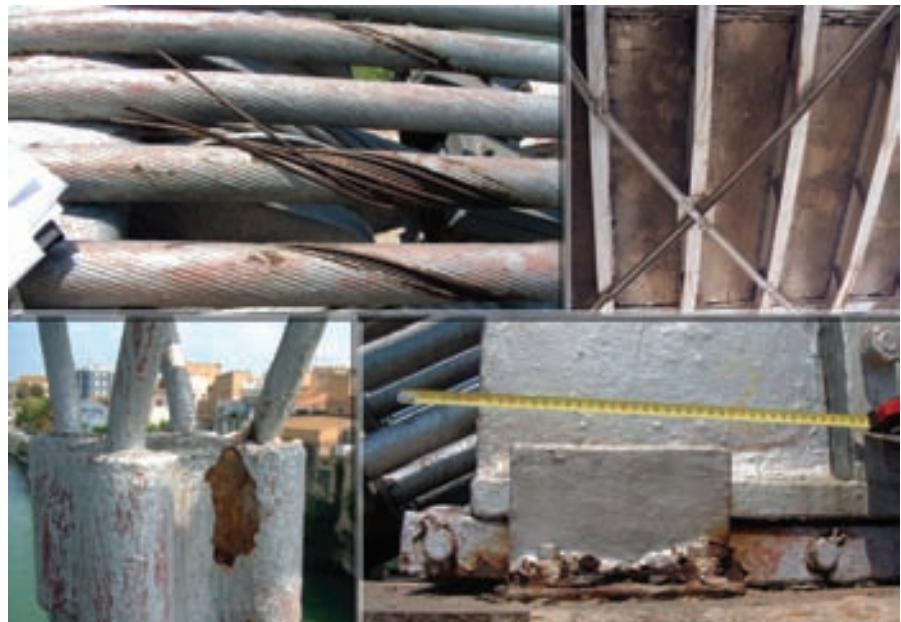
Figura 29. Deterioros: cables principales, forjado de hormigón del tablero, mazarota de una péndola y rodillos y tope transversal de una silla.

Figure 29. Damage: main cables, deck's concrete slab floor, a suspender's head block and a saddle's rollers and cross stop.

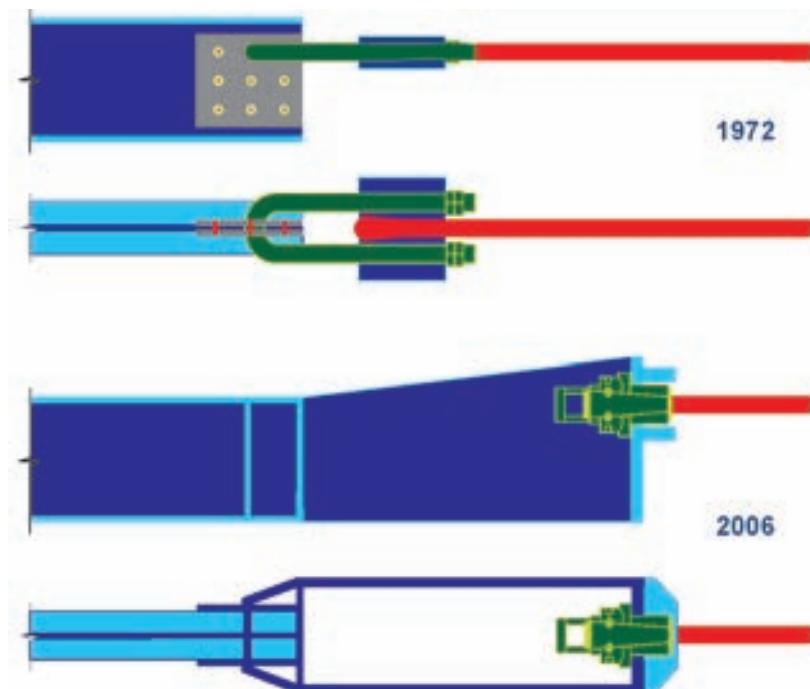
The two secondary beams on each side of the deck are joined by a horizontal cable. Commissioned with transmitting the tensile stresses produced in the deck by the stay anchorage, this item must be replaced because of its bad preservation status (Figure 35).

Figura 35. Cable horizontal existente y nuevo.  
Figure 35. Existing and new horizontal cable.
