# Estudios, inspección especial y proyecto de rehabilitación del puente de Amposta

## *Studies, special inspection work and design for rehabilitating Amposta bridge*

**PROES consultores**

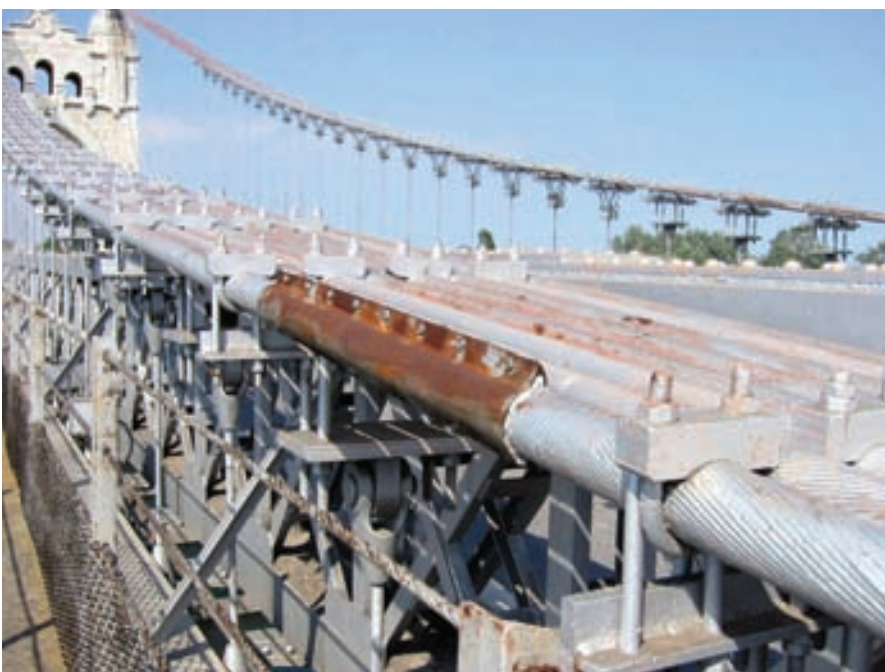
Figura 17. Cables reparados en 1972.  
Figure 17. Cables repaired in 1972.

- *Replacing three of the 16 suspender cables and the repair of some others with broken strands, by means of strapping. (Figure 17).*
- *Replacing all the stays by others with the same diameter made of galvanised strands.*
- *Replacing 70 suspenders at the centre of the suspended span.*

- Sustitución de tres de los 16 cables suspensores y reparación, mediante

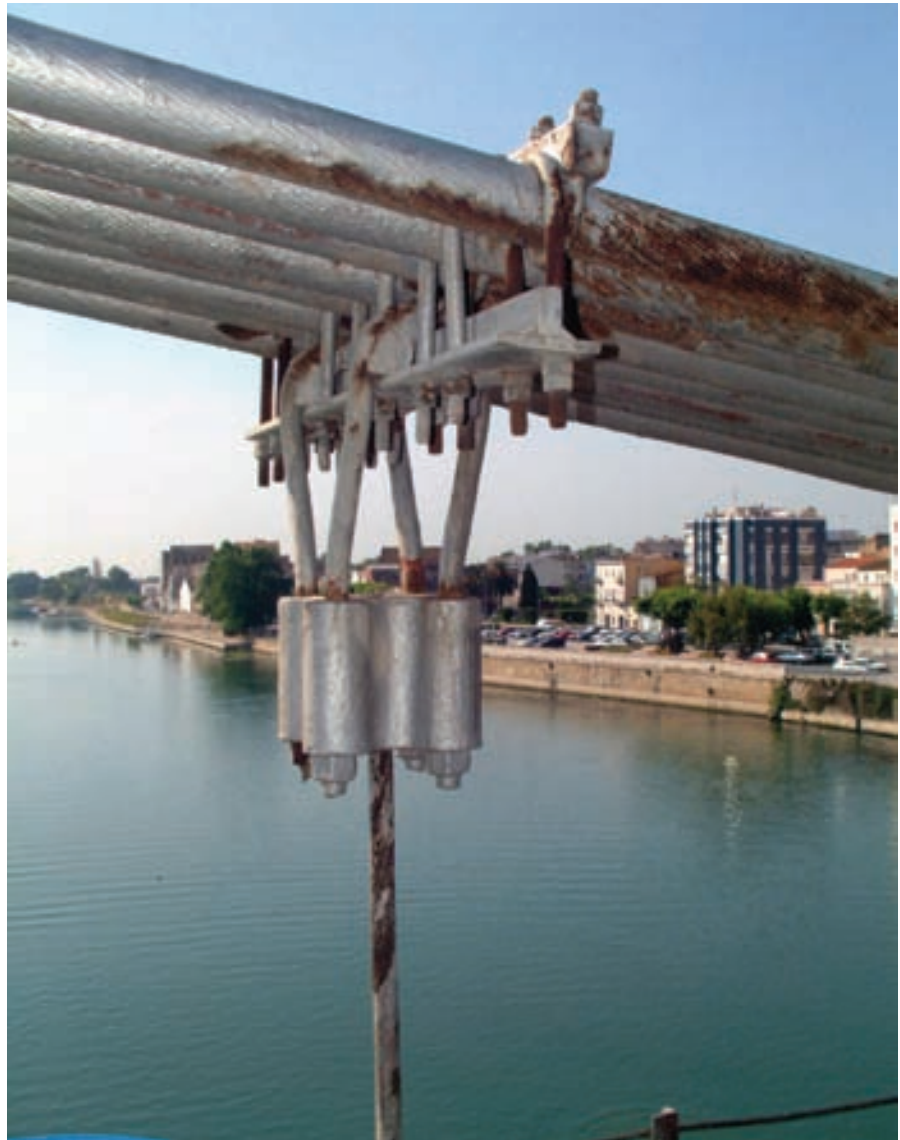
Figura 18. Percha.  
Figure 18. Hanger.

- Modifying the system connecting the suspenders to the main cables. (Figure 18).

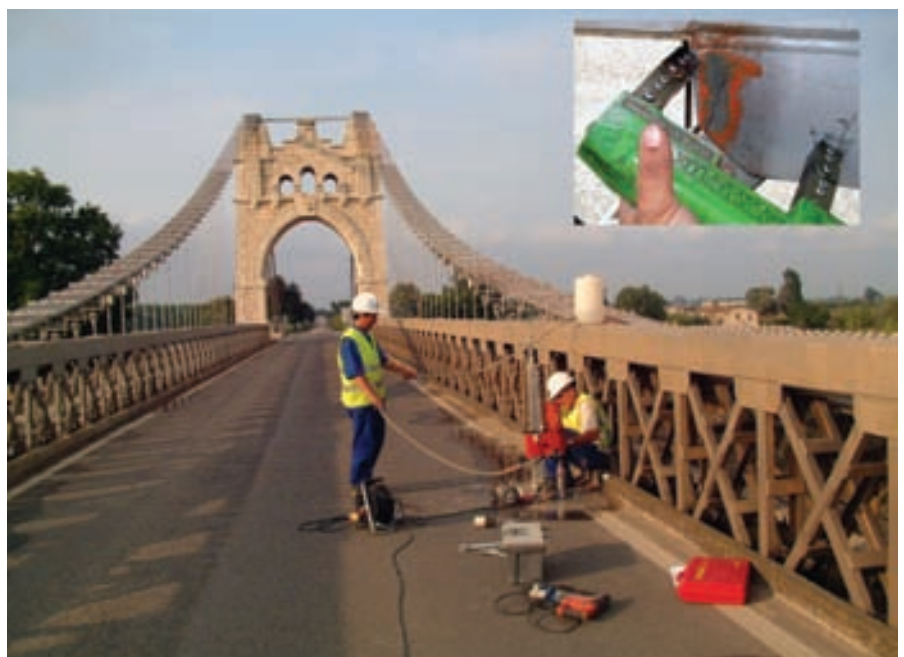
**Visual inspection and tests** of different elements, with a view to knowing their condition of preservation: magnetic particles and ultrasonics to detect fissures, measurement of lining thicknesses, etc. (Figure 27).

Figura 27. Extracción de testigos de la losa de hormigón y ensayo de partículas magnéticas.  
Figure 27. Core extraction from the concrete slab and detail of the magnetic particle test.

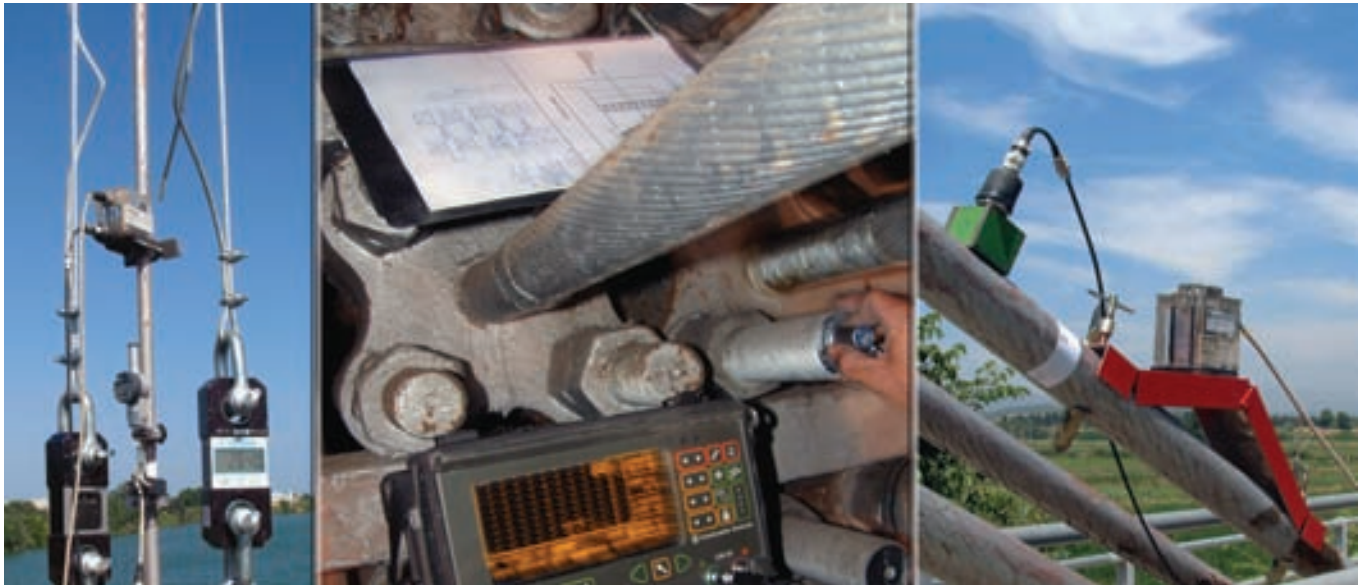
**Tests and analyses related to the assessment of the axial stresses in the cables** which make up the deck support system: vibrating chord tests and cable weighing (Figure 28).

Figura 28. Ensayos: pesaje de una péndola, inspección por ultrasonidos y ensayo de cuerda vibrante.  
*Figure 28. Tests: weighting a suspender, ultrasonic inspection and vibrating chord test.*

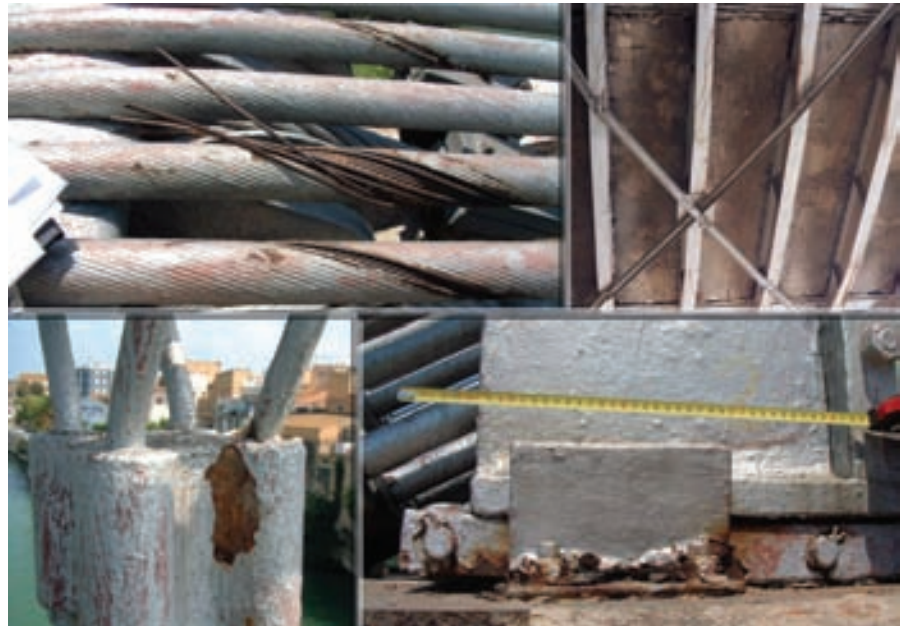
Figura 29. Deterioros: cables principales, forjado de hormigón del tablero, mazarota de una péndola y rodillos y tope transversal de una silla.  
Figure 29. Damage: main cables, deck's concrete slab floor, a suspender's head block and a saddle's rollers and cross stop.

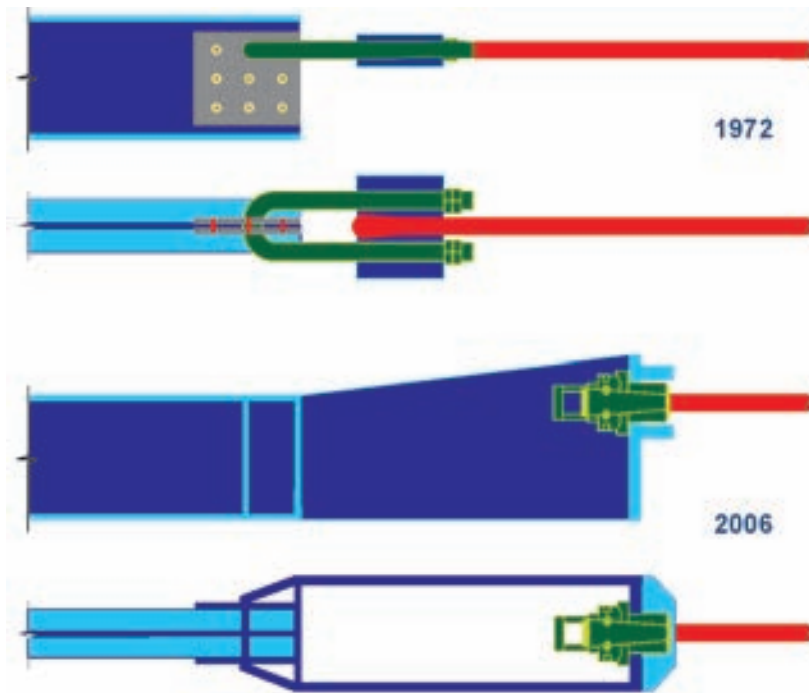
*The two secondary beams on each side of the deck are joined by a horizontal cable. Commissioned with transmitting the tensile stresses produced in the deck by the stay anchorage, this item must be replaced because of its bad preservation status (Figure 35).*

Figura 35. Cable horizontal existente y nuevo.  
Figure 35. Existing and new horizontal cable.
