Estudios, inspección especial y proyecto de rehabilitación del puente de Amposta

Studies, special inspection work and design for rehabilitating Amposta bridge

PROES consultores

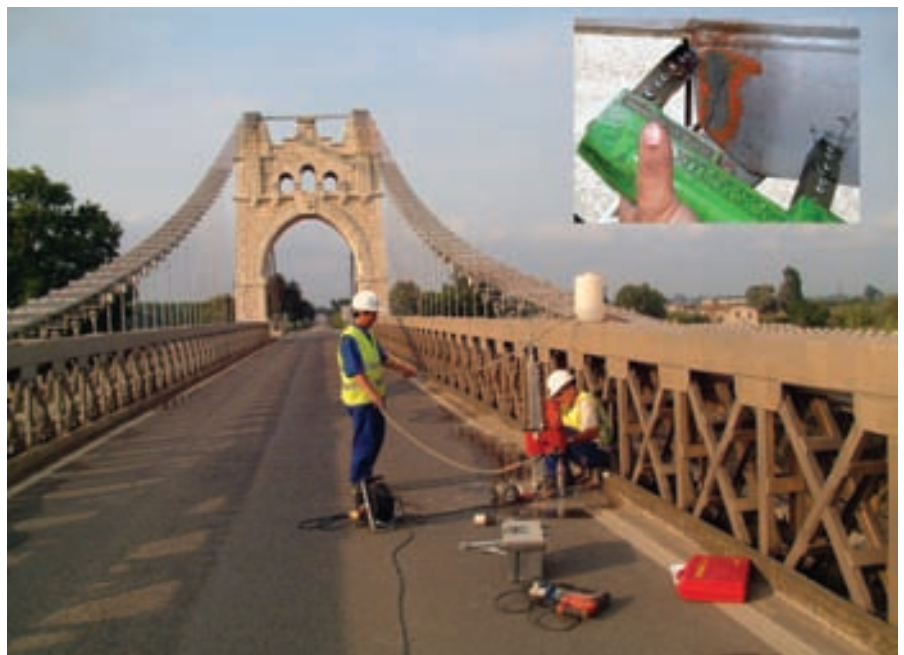
Visual inspection and tests of different elements, with a view to knowing their condition of preservation: magnetic particles and ultrasonics to detect fissures, measurement of lining thicknesses, etc. (Figure 27).

Figura 27. Extracción de testigos de la losa de hormigón y ensayo de partículas magnéticas.
Figure 27. Core extraction from the concrete slab and detail of the magnetic particle test.

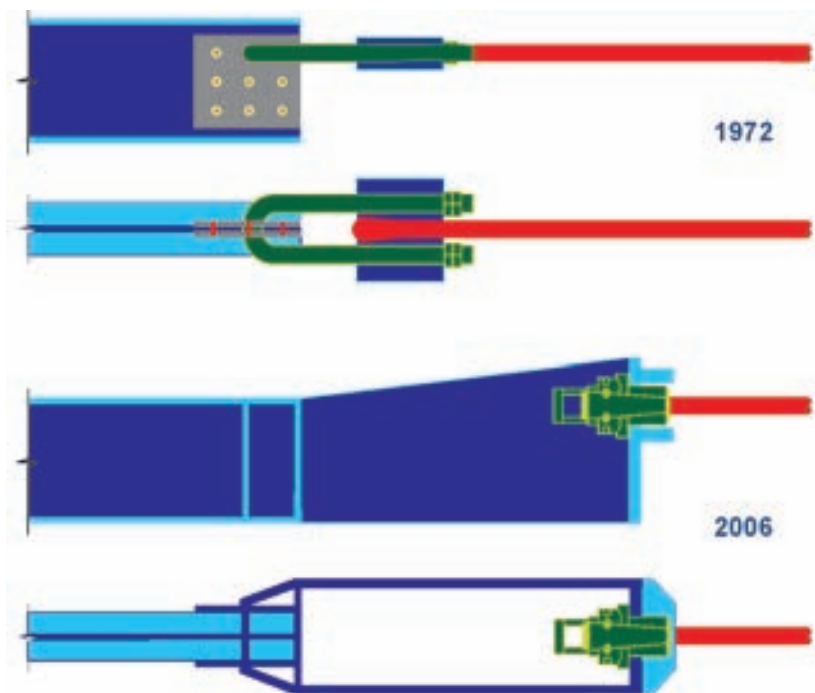
The two secondary beams on each side of the deck are joined by a horizontal cable. Commissioned with transmitting the tensile stresses produced in the deck by the stay anchorage, this item must be replaced because of its bad preservation status (Figure 35).

Figura 35. Cable horizontal existente y nuevo.
Figure 35. Existing and new horizontal cable.
