Estudios, inspección especial y proyecto de rehabilitación del puente de Amposta

Studies, special inspection work and design for rehabilitating Amposta bridge

PROES consultores

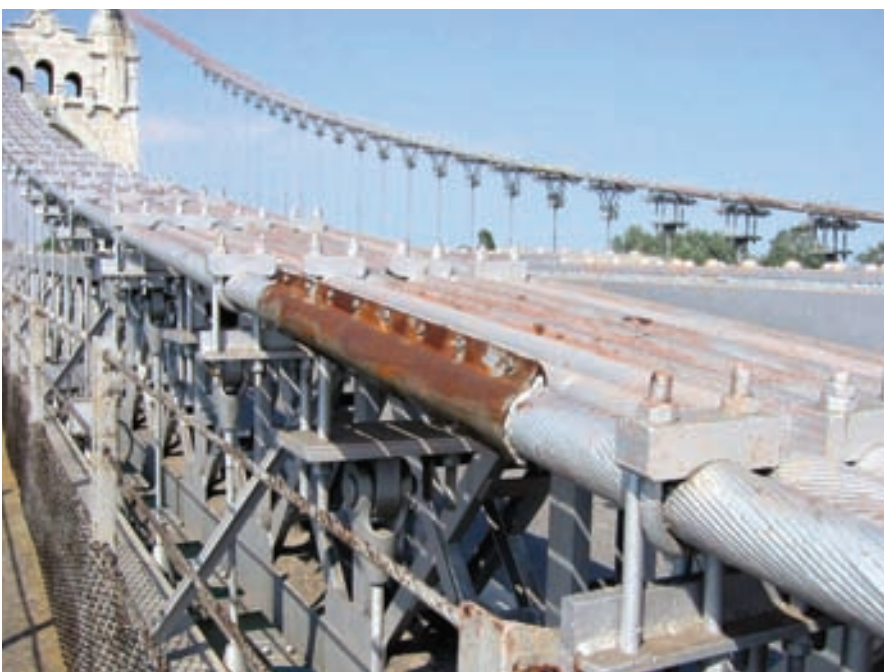
Figura 17. Cables reparados en 1972.
Figure 17. Cables repaired in 1972.

- Sustitución de tres de los 16 cables suspensores y reparación, mediante

zunchado, de algunos otros con alambres rotos. (Figura 17).

- *Replacing three of the 16 suspender cables and the repair of some others with broken strands, by means of strapping. (Figure 17).*
- *Replacing all the stays by others with the same diameter made of galvanised strands.*
- *Replacing 70 suspenders at the centre of the suspended span.*
