# Obras de rehabilitación del puente colgante de Amposta

## *Amposta bridge - Rehabilitation works*

This article describes the rehabilitation conducted on Amposta Bridge, one of engineer José Eugenio Ribera's most prominent works.

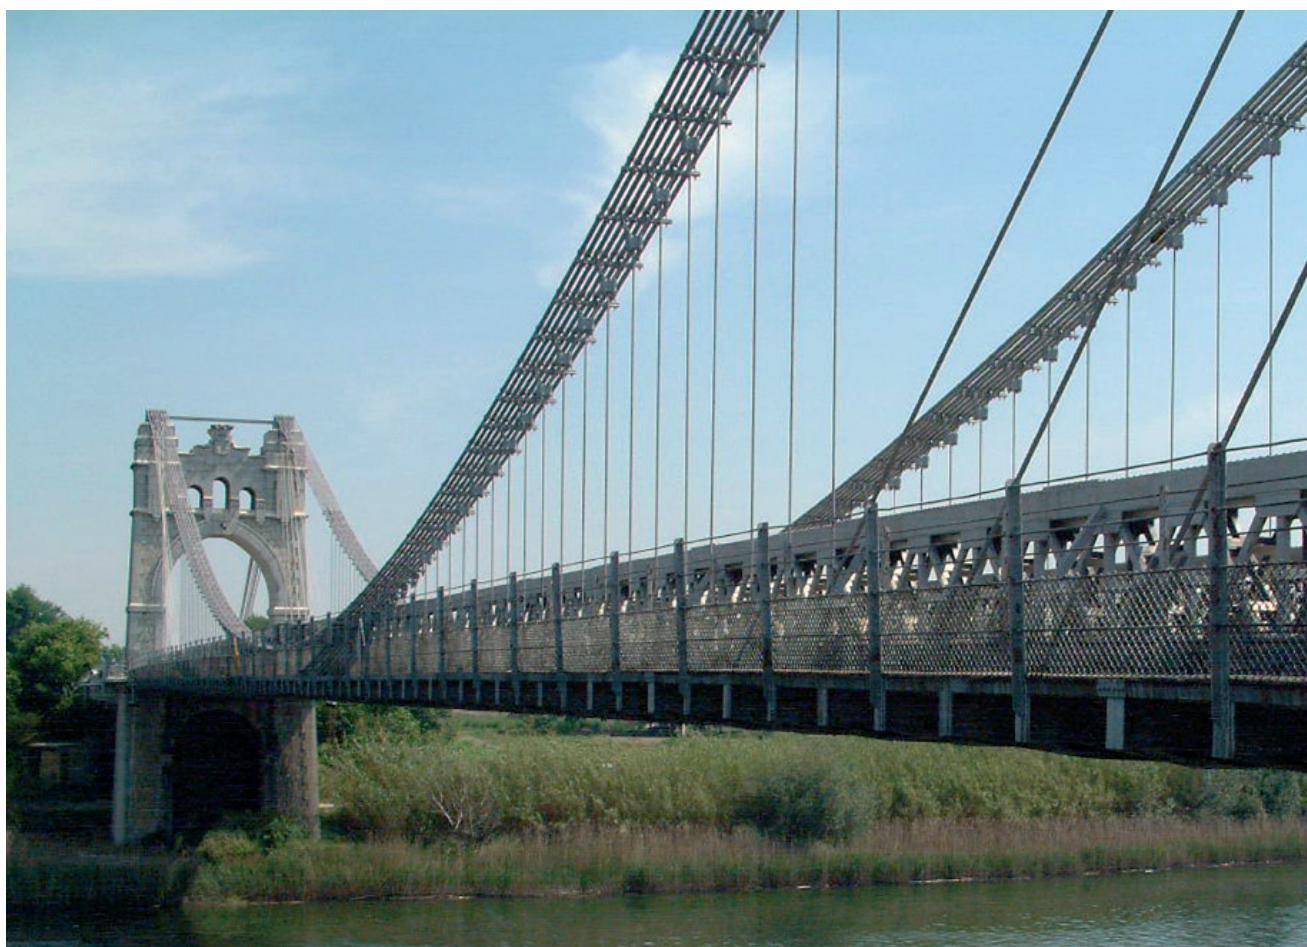
Figura 1. Estado del puente antes de los trabajos de rehabilitación.  
Figure 1. Bridge prior to rehabilitation works.

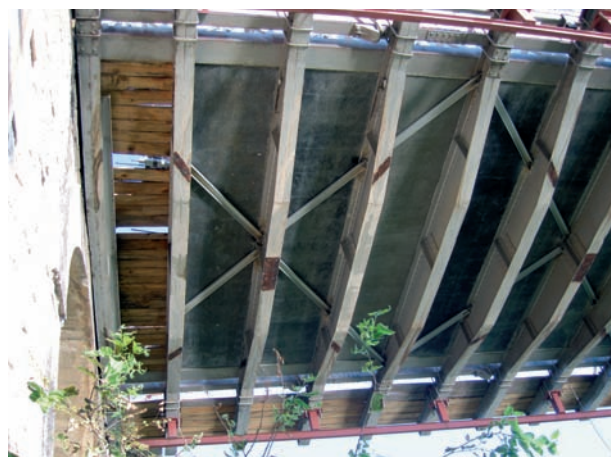
Figura 3. Colocación de nuevas Cruces de San Andrés sustitutas de las antiguas.

Figure 3. Erection of new wind braces to replace the initial members.

*The shapes forming the wind braces were then removed and replaced with new elements, under a new arrangement in which they supported the top chord of the transverse girders, to which they were welded (Figure 3).*

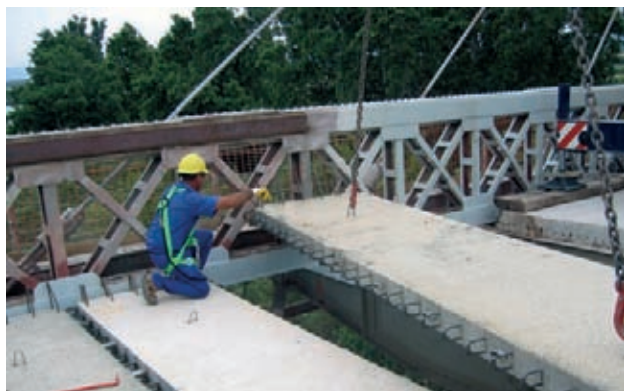
Figura 4. Colocación de la nueva losa, una vez demolida la existente.

Figure 4. Laying the new slab (after demolishing the original deck covering).

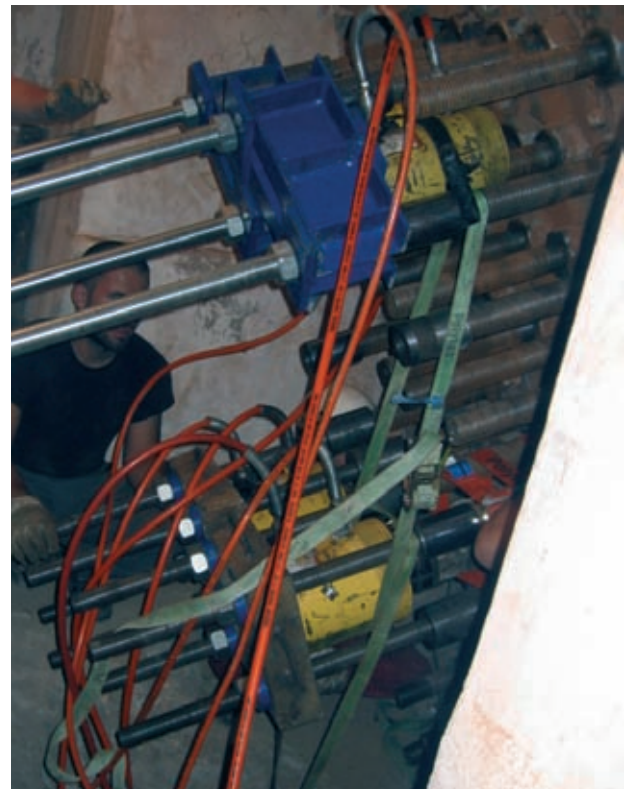
Figura 9. Tesado de cables desde las cámaras de anclaje.  
Figure 9. Tensioning cables from anchorage chambers.

*The initial main cables and guylines were anchored to the anchorage grid across four threaded bars. These bars had to be extended by coupling them to a second threaded bar to install the tensioning equipment. Because of the characteristics and condition of the anchorage bars, a separate coupling had to be custom-machined for each one. These cables were tensioned or de-tensioned by resting the jack on the grid in a way such, that when engaged it pushed a beam or plate that pulled against either two or four extension bars, respectively. This operation was completed by tightening or loosening the termination bolts or, depending on the condition of the bolts, by inserting steel plates (Figure 9).*

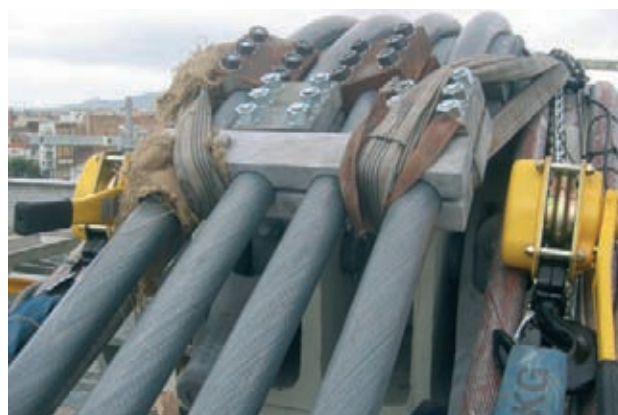
Figura 18. Sistema antideslizante de los cables principales nuevos.  
Figure 18. Anti-slip system for new main cables.

*A system to prevent the possible slipping of the new cables was regarded to be imperative, for slippage at any time after they were laid or during loading was unacceptable, inasmuch as such displacements would alter the final load geometry and distribution. The critical moment, in which risk of slipping was greatest, was during initial loading when stress values would be lowest. To prevent this hazard, a layer of fine sand was placed around the cables to increase the surface roughness and therefore the coefficient of friction between the main cables and the saddles. Bands were also installed on the cables on both sides of the groove in the saddle so that if the cable tended to slip in one of the two directions (toward the grids or inward, toward mid-span), these bands would clamp down on the saddle, checking any such movement (Figure 18).*

*The capacity of these systems was borne in mind when calculating and determining load transfers. They performed to satisfaction, for no cable slipping on the new saddles was observed during the process.*

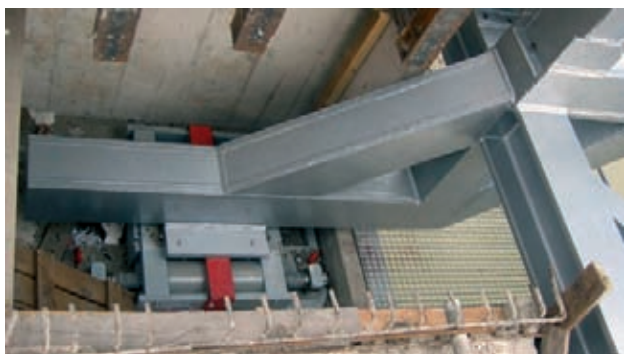
Figura 31. Apéndice metálico y aparato de apoyo POT con bloqueador.  
Figure 31. Steel appendix and POT bearing with lock-up device.

Due to the deterioration observed on the two end transverse girders, they were replaced during installation of the appendices. The end wind braces underneath the deck were also reinforced by welding heavyweight wide flange shapes to the top flange of the transverse girders, to ensure satisfactory performance of the appendix structure. These braces were delivered from the shop partially assembled and were welded to the existing structures in the specified positions. After its welds were tested, the entire steel structure was painted with a primer and a finish coat, as in the rest of the bridge.

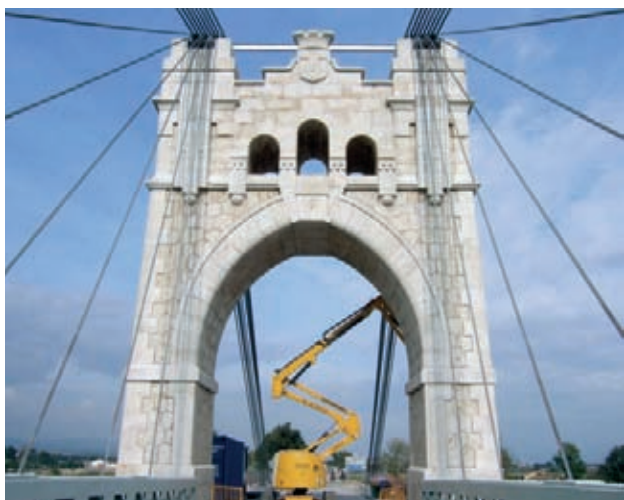
Figura 34. Pilono una vez rehabilitado.  
Figure 34. Rehabilitated pier.

The piers were cleaned with sand-containing hydro-jet technology (Figure 34).
