Obras de rehabilitación del puente colgante de Amposta

Amposta bridge - Rehabilitation works

This article describes the rehabilitation conducted on Amposta Bridge, one of engineer José Eugenio Ribera's most prominent works.

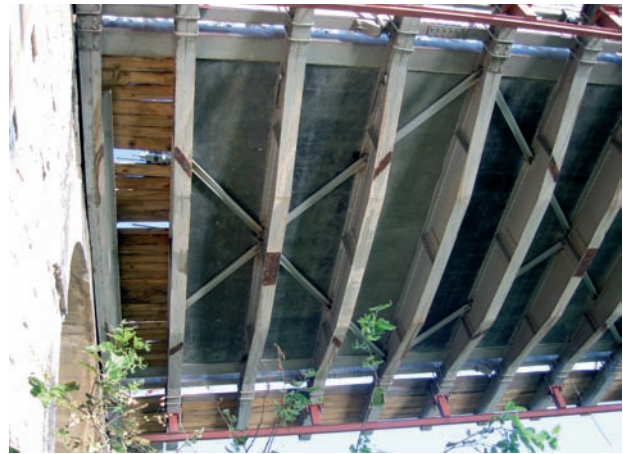
When the carriageway slab was removed, the top flanges of the transverse girders were observed to have worn thin in some places. This was corrected by welding 8-mm thick steel plate reinforcements onto these areas.

Figure 3. Erection of new wind braces to replace the initial members.

The shapes forming the wind braces were then removed and replaced with new elements, under a new arrangement in which they supported the top chord of the transverse girders, to which they were welded (Figure 3).

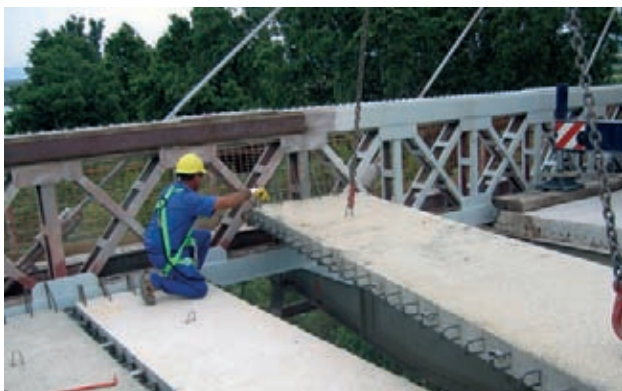
Figure 4. Laying the new slab (after demolishing the original deck covering).

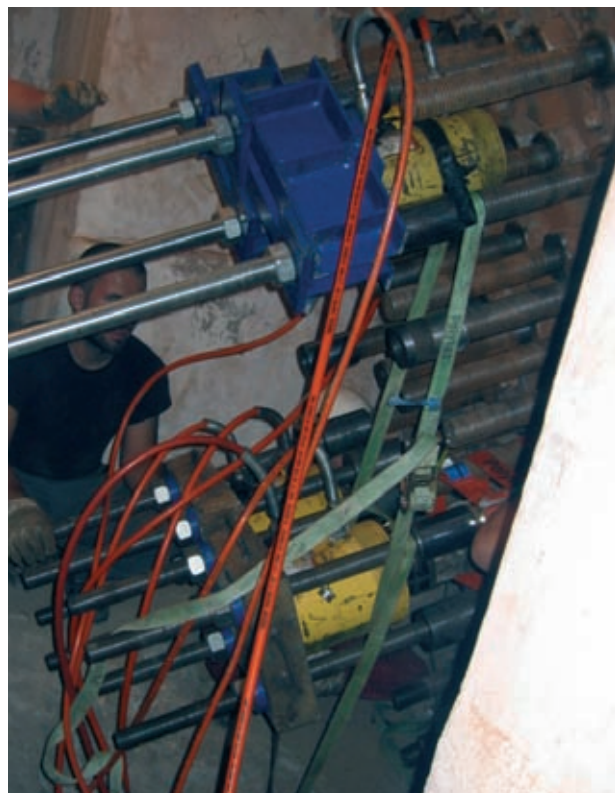
Figura 9. Tesado de cables desde las cámaras de anclaje.
Figure 9. Tensioning cables from anchorage chambers.

The initial main cables and guylines were anchored to the anchorage grid across four threaded bars. These bars had to be extended by coupling them to a second threaded bar to install the tensioning equipment. Because of the characteristics and condition of the anchorage bars, a separate coupling had to be custom-machined for each one. These cables were tensioned or de-tensioned by resting the jack on the grid in a way such, that when engaged it pushed a beam or plate that pulled against either two or four extension bars, respectively. This operation was completed by tightening or loosening the termination bolts or, depending on the condition of the bolts, by inserting steel plates (Figure 9).

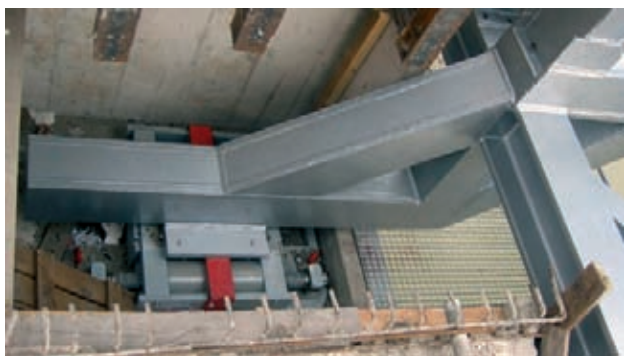
Figura 31. Apéndice metálico y aparato de apoyo POT con bloqueador.
Figure 31. Steel appendix and POT bearing with lock-up device.

Due to the deterioration observed on the two end transverse girders, they were replaced during installation of the appendices. The end wind braces underneath the deck were also reinforced by welding heavyweight wide flange shapes to the top flange of the transverse girders, to ensure satisfactory performance of the appendix structure. These braces were delivered from the shop partially assembled and were welded to the existing structures in the specified positions. After its welds were tested, the entire steel structure was painted with a primer and a finish coat, as in the rest of the bridge.

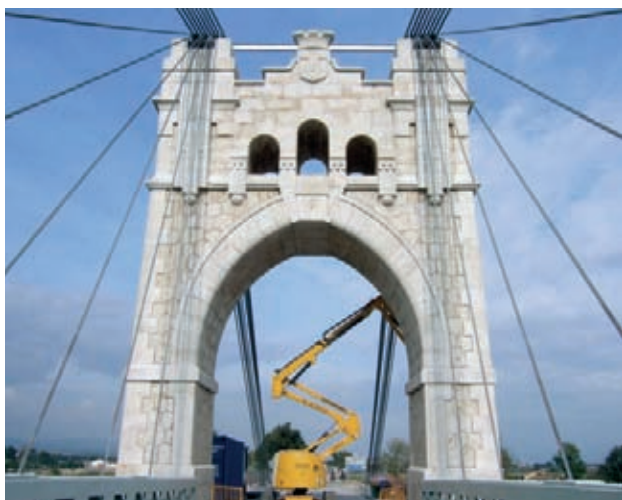
Figura 34. Pilono una vez rehabilitado.
Figure 34. Rehabilitated pier.

The piers were cleaned with sand-containing hydro-jet technology (Figure 34).

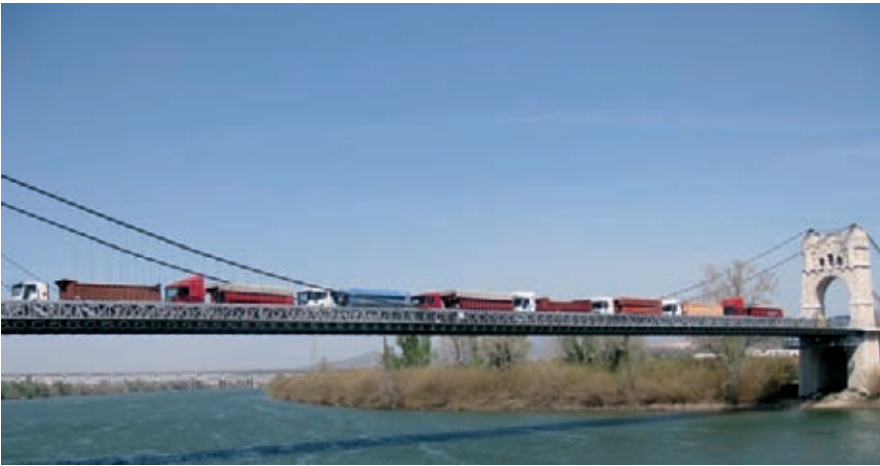
Figura 38. Prueba de carga.
Figure 38. Load test.
