Obras de rehabilitación del puente colgante de Amposta

Amposta bridge - Rehabilitation works

Florencio del Pozo Vindel⁽¹⁾, José M.^a Arrieta Torrealba⁽²⁾, Alberto Cerezo Macías⁽³⁾, María Gómez Irigaray⁽⁴⁾
Almudena Hue Ibargüen⁽⁵⁾ y Antonio Vázquez Salgueiro⁽⁶⁾

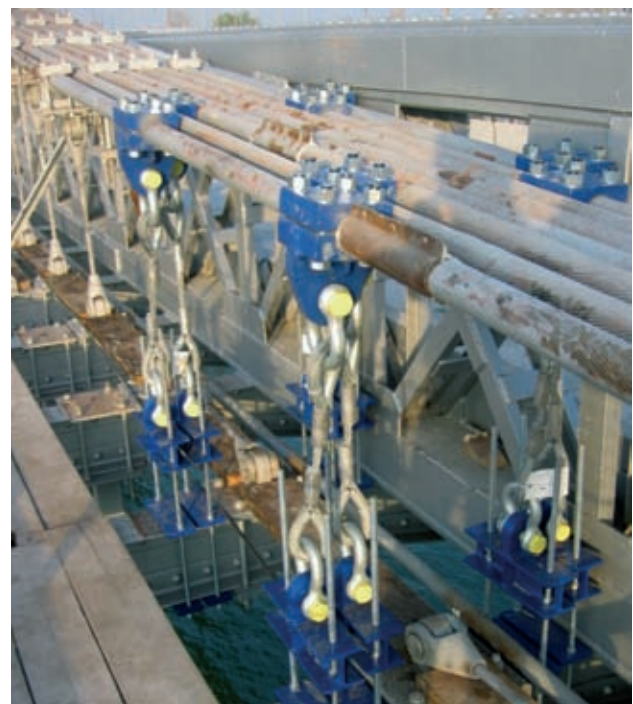
Figura 8. Péndolas provisionales cortas.
Figure 8. Provisional short suspenders.

The ultimate load for the 18 mm diameter cables comprising the hangers was 200 kN. Assuming the maximum working load to be half the ultimate load, the bearing capacity per suspender (eight cables each) during load transfer was 800 kN, comfortably accommodating the 500 kN required.

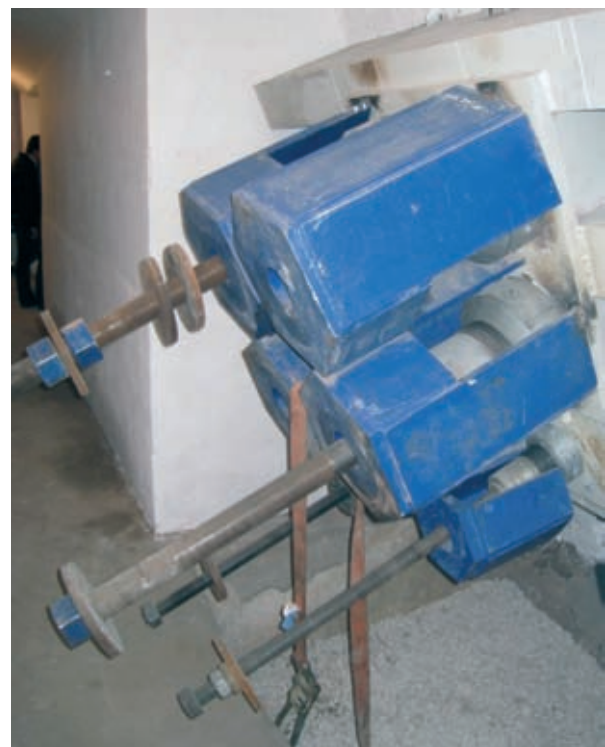
Figura 33. Interior de las cámaras de anclaje rehabilitadas.
Figure 33. Rehabilitated anchorage chamber interiors.

After the cables were replaced, the anchorage chamber enclosures were rehabilitated and the damage generated during the works was repaired. Luminaires, spots and electrical outlets were installed in these chambers, as well as in the support chambers.
