Robustez estructural: la calidad que echó de menos Ribera en 1905

Robustness: The quality Ribera missed in 1905

Eduardo Díaz-Pavón Cuaresma^{a,*}, Javier León González^{a,b} y Jorge Ley Urzáiz^{a,b}

^a Dr. Ingeniero de Caminos, Canales y Puertos, INTEMAC, Madrid, España

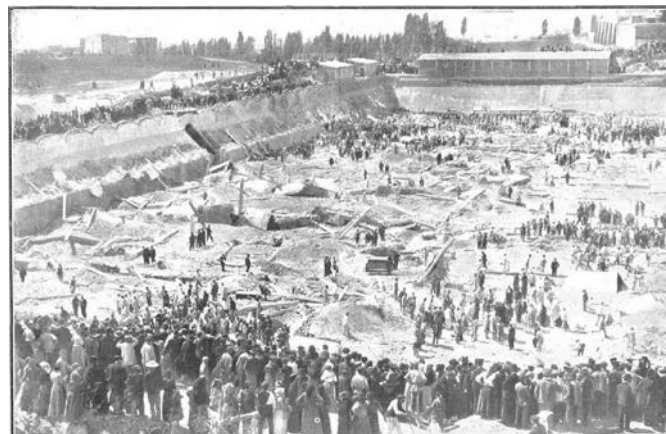
Figura 3. Vista general del lugar de la catástrofe (Nuevo Mundo, abril 1905).

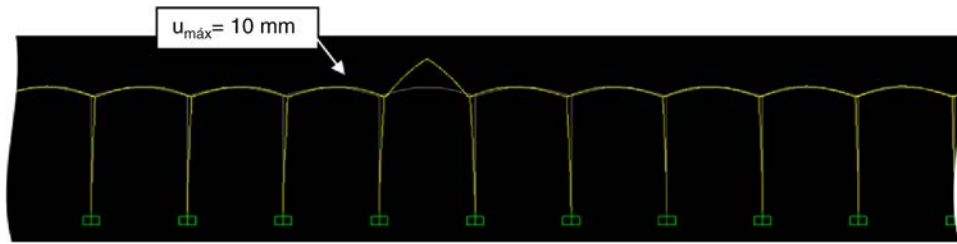
Efectivamente, en el caso de las bóvedas, por su geometría y concepción, en cuanto se vieron sometidas a pequeñas

Figura 8. Deformada de las bóvedas supuesta la rotulación de la sección central (por claridad solo se exponen las 10 bóvedas centrales de los 36 vanos que existían).

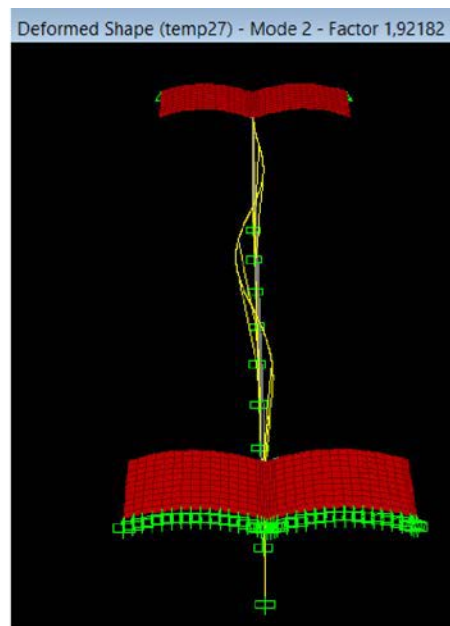
Figura 10. Obsérvese la similitud entre uno de los modos de fallo encontrados y las inestabilidades del primer y segundo compartimento.

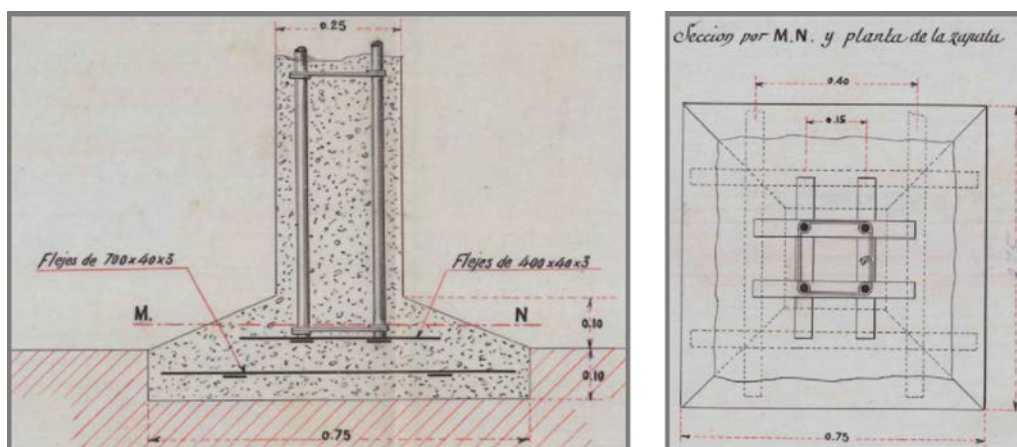
Figura 14. Detalle de arranque de los pilares sobre la cimentación.

Como último ejemplo, retomando el caso del Tercer Depósito, volvemos al detalle de arranque de los pilares sobre la cimentación. La configuración mostrada en la [figura 14](#) no es exclusiva de Ribera, siendo de hecho equivalente a la que, por ejemplo, empleaba Hennebique, o la que se puede encontrar en algunas de las publicaciones de la época, las primeras sobre el hormigón armado ([fig. 20](#)).

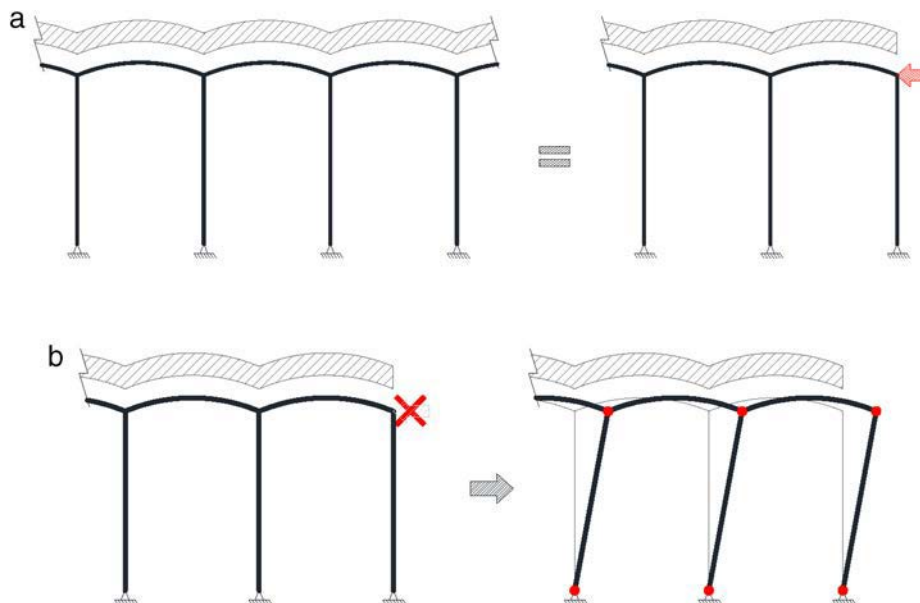
Sin embargo, iniciado este por alguna de las causas que se exponen en los siguientes apartados, la estructura se convertiría en un mecanismo, y el fallo se extendería a todo el compartimento, como de hecho ocurrió. Efectivamente, la geometría (con una esbeltez geométrica muy elevada y, por tanto, con poquísima rigidez a flexión) y configuración de los pilares (aun habiendo estado estos correctamente empotrados) hace que tengan una capacidad muy reducida para recoger los empujes horizontales que se transmitían entre unas bóvedas y otras, pasando estas

Figura 15. Esquema resistente del Tercer Depósito. a) Bóvedas en equilibrio ante cargas gravitatorias. b) Formación de un mecanismo ante la pérdida de la reacción horizontal.

Como se acaba de exponer, de la investigación realizada se concluye que la gravedad del accidente del cuarto compartimento del Tercer Depósito se debió a una configuración de su estructura muy sensible ante cualquier rotura local, haciendo que una vez ocurriera esta el fallo se extendiera a la totalidad de la cubierta (fig. 15).

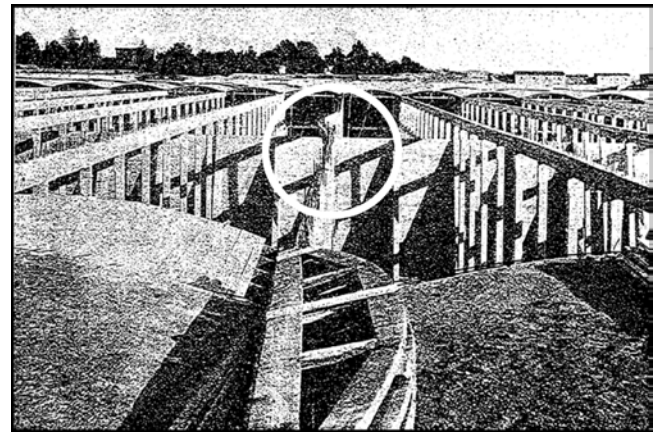
Figure 7. Deformations of a beam in the first chamber, June 1905. *Revista de Obras Públicas*, 14 March 1907.

A determinant factor in Ribera's acquittal was the deformation observed in a number of beams in the first and second chambers at the beginning of June, just two months after the collapse (Fig. 7). These gave rise to numerous articles and opinions attributing the failure of the vaults, to a certain degree, to have been caused by the high temperatures suffered in the month of April. In fact, surprising as it may seem (it is to be taken into account the collapse occurred at 7 o'clock in the morning) most of the existing bibliography to this respect has this hypothesis as the main cause of the collapse. Regarding the real effect

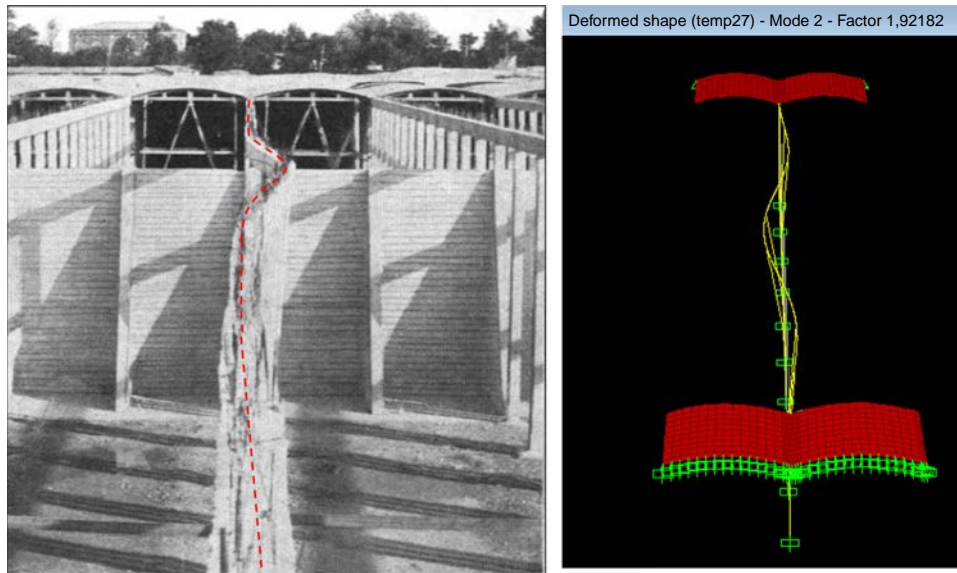
Figure 10. Observe the similarity between one of the failure modes found and the instabilities in the first and second chambers.

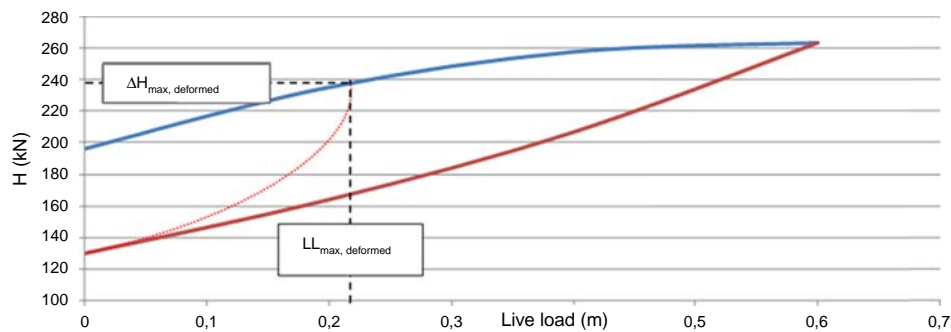
Figure 12. Reactions in the support corresponding to the lines of pressure of maximum (upper curve) and minimum thrust (lower curve), in the case of uniformly distributed 25 cm deep soils and live-load (LL) on haunches. The discontinuous line graphically represents the thrust when a displacement of the support occurs.

This sensitivity regarding asymmetric actions is complex to evaluate. The asymmetric load provokes a displacement in the support (a shift away from) which would cause the vault, which mobilizes initially the line of minimal thrust, would continue to increase such thrust as the displacement increases (greater span, less rise, more thrust: the discontinuous line in Fig. 12). The evolution of thrust and shift is clearly non-linear and therefore difficult to foresee. The deformation of the arch depends on the stiffness of the structure as a whole and such stiffness depends on the loads, whose increase could cause the relaxation of the structure (by cracking) so making the deformations ever greater.

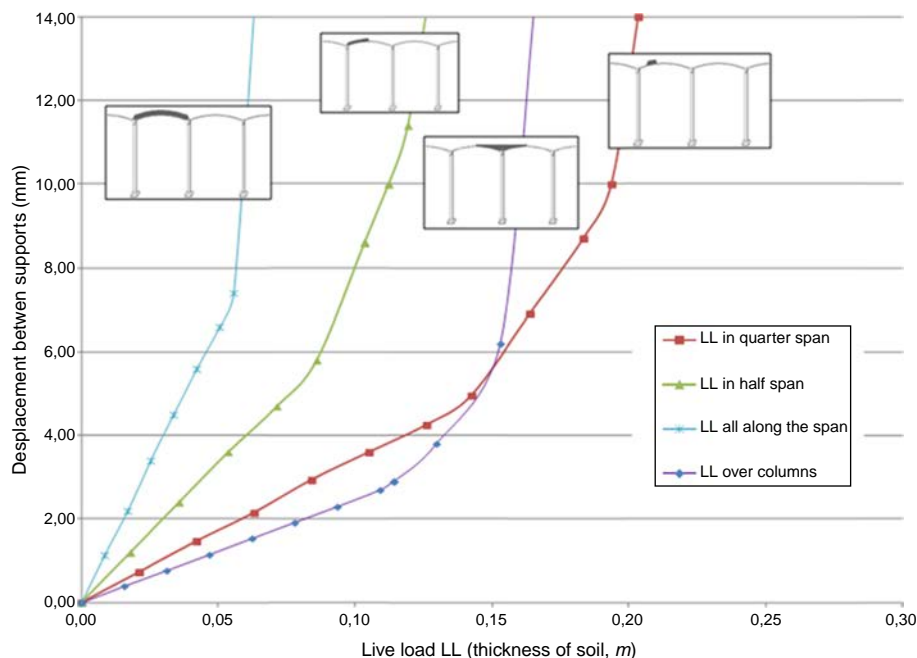
As previously mentioned, when regarding design actions, that is to say, uniformly distributed soil loads, the columns, beams and vaults would be safe, covered by wide safety margins. However, regarding non-symmetrical loads in vaults, the roof is very sensitive.

Figure 13. Effects of excess asymmetric loads upon the roof with 25 cm of soil.

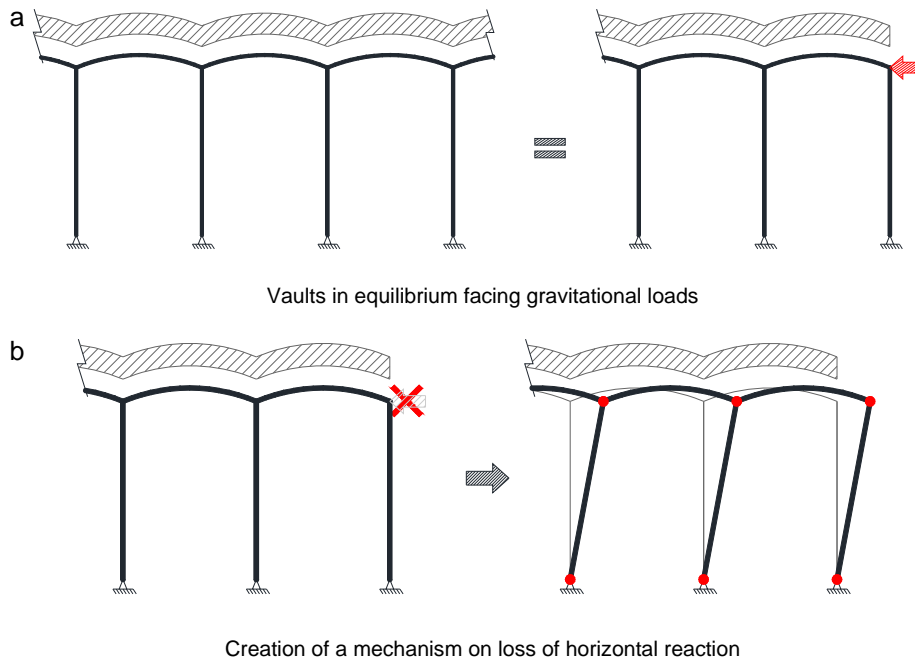
Going beyond the cause of the collapse, the case of the Third Reservoir is a clear example of a structure lacking in robustness as seen by the magnitude of the accident. In this way, Ribera must have reflected upon this defect in the structural configuration he had adopted, and a few years after the collapse, and possibly as a

Figure 15. Resistance model of Third Reservoir.
