# Robustez estructural: la calidad que echó de menos Ribera en 1905

## *Robustness: The quality Ribera missed in 1905*

El 8 de abril de 1905 se produjo el colapso de la cubierta del Tercer Depósito del Canal de Isabel II, hecho terrible que provocó la muerte de 30 personas durante la construcción y dio pie a una polémica extraordinaria de la que sin embargo no se extrajeron conclusiones convincentes. A los efectos del presente artículo, este episodio es un buen ejemplo de estructura proyectada con ausencia de análisis de robustez, calidad que se supone de implícita satisfacción si se cumplen los requisitos normativos de los códigos modernos, pero que fue obviada por el proyectista de la cubierta, el insigne y emprendedor José Eugenio Ribera, lo que motivó que un defecto en la ejecución tuviera consecuencias desproporcionadas. © 2017 Asociación Científico-Técnica del Hormigón Estructural (ACHE). Publicado por Elsevier España, S.L.U. Todos los derechos reservados.

On April 8th 1905 the roof of the 3rd reservoir of the *Canal de Isabel II* in Madrid collapsed, being one of the most disastrous accidents that have occurred in the history of Spanish construction: 30 people died and 60

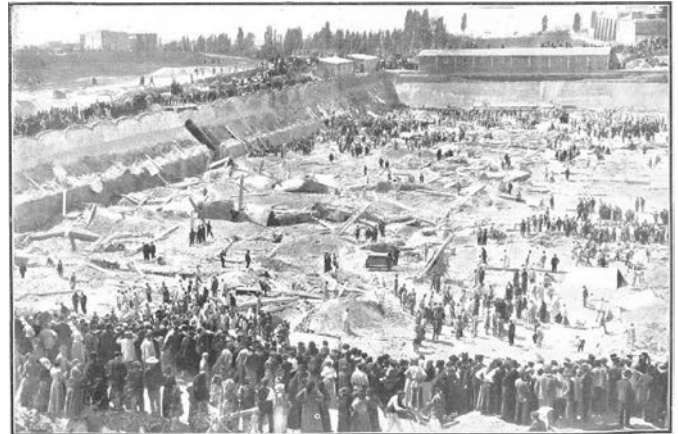
Figura 3. Vista general del lugar de la catástrofe (Nuevo Mundo, abril 1905).

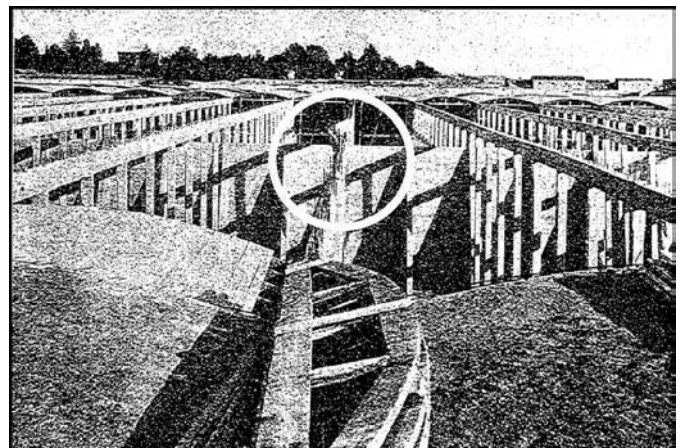
Figura 7. Deformaciones de una viga del primer compartimento en junio de 1905. Revista de Obras Públicas, 14 de marzo de 1907.

Esta situación contrasta con la de las vigas del primer y segundo compartimento, cuando aun sin las bóvedas, se deformaron poco después del hundimiento, en el mes de junio (véase la [figura 7](#) anterior): cuando no se coarta el desplazamiento en cabeza de todos los pilares se produce una importantísima pérdida de capacidad de las vigas frente a compresiones que justifica

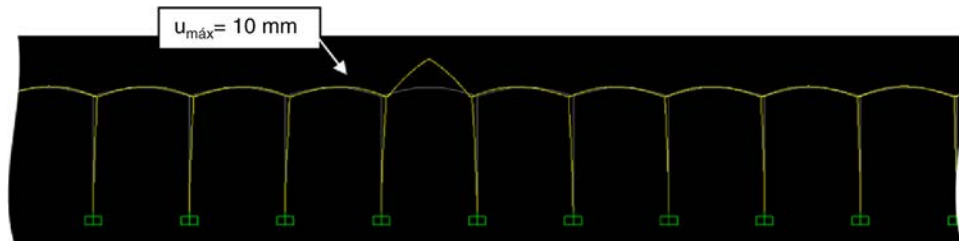
Efectivamente, en el caso de las bóvedas, por su geometría y concepción, en cuanto se vieron sometidas a pequeñas

Figura 8. Deformada de las bóvedas supuesta la rotulación de la sección central (por claridad solo se exponen las 10 bóvedas centrales de los 36 vanos que existían).

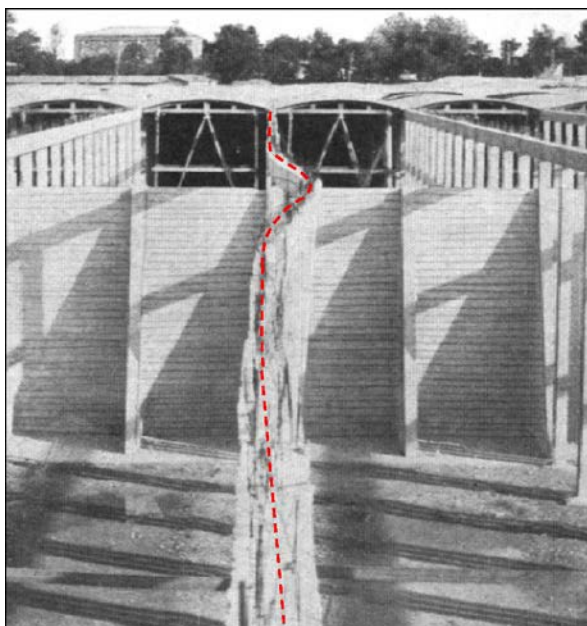
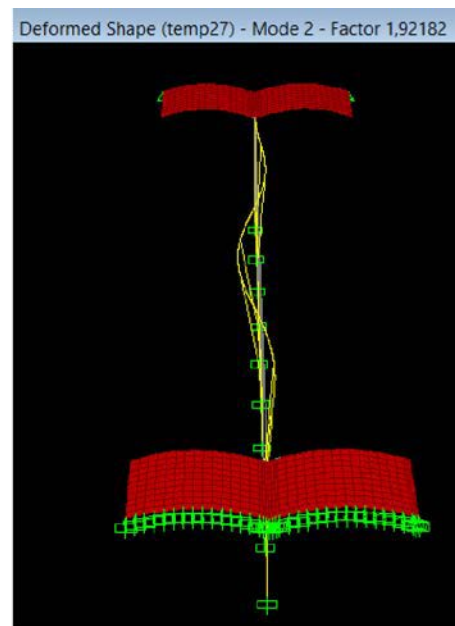
Figura 10. Obsérvese la similitud entre uno de los modos de fallo encontrados y las inestabilidades del primer y segundo compartimento.

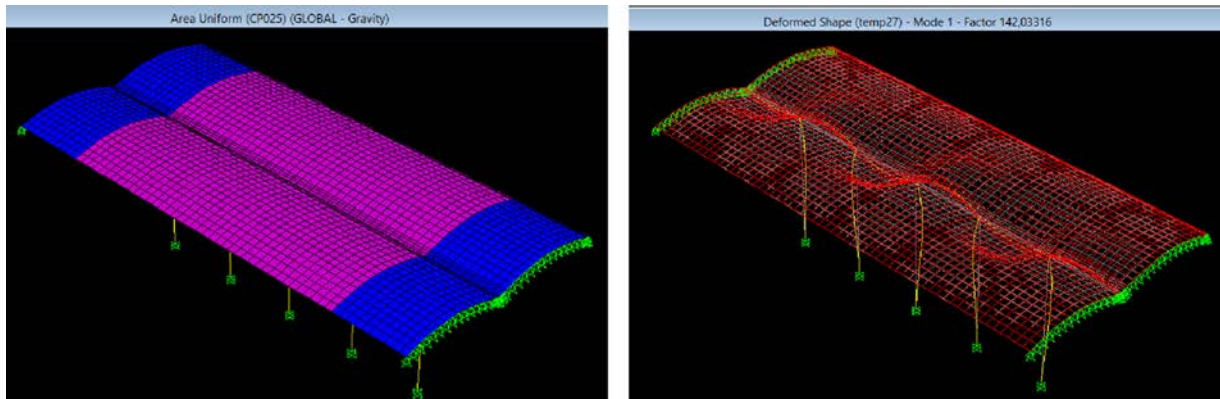
Figura 11. Modo de pandeo de la cubierta terminada. Se descarta la inestabilidad de las vigas en el plano de las bóvedas.

la inestabilidad que se observó ante un incremento térmico (precisamente a medio día, y no por la mañana como cuando ocurrió el hundimiento).

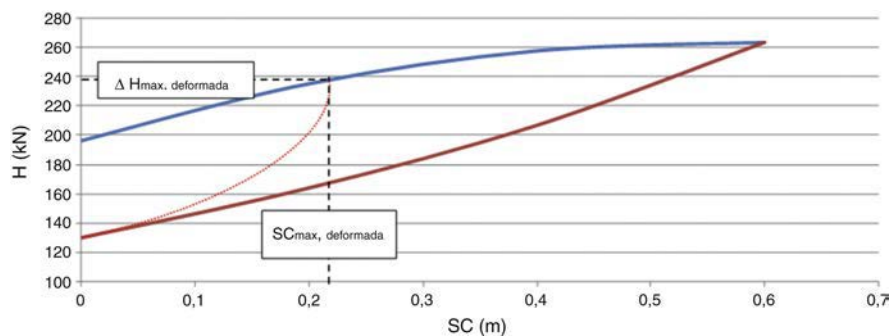
Figura 12. Reacciones en el apoyo de las bóvedas correspondientes a las líneas de presiones de máximo (curva superior) y mínimo (curva inferior) empuje, para el caso de un espesor de tierras uniforme de tierras de 25 cm y una sobrecarga en riñones. En línea de puntos se representa esquemáticamente el empuje cuando se produce un desplazamiento del apoyo.

necesaria el arco se abrirá y terminará colapsando, con una sección que sí cuente con dicha capacidad a flexión se deformará, llegando a una situación de equilibrio en la que, en el límite, podría no necesitar reacción horizontal alguna: habrá pasado a comportarse como una viga de trazado curvo.

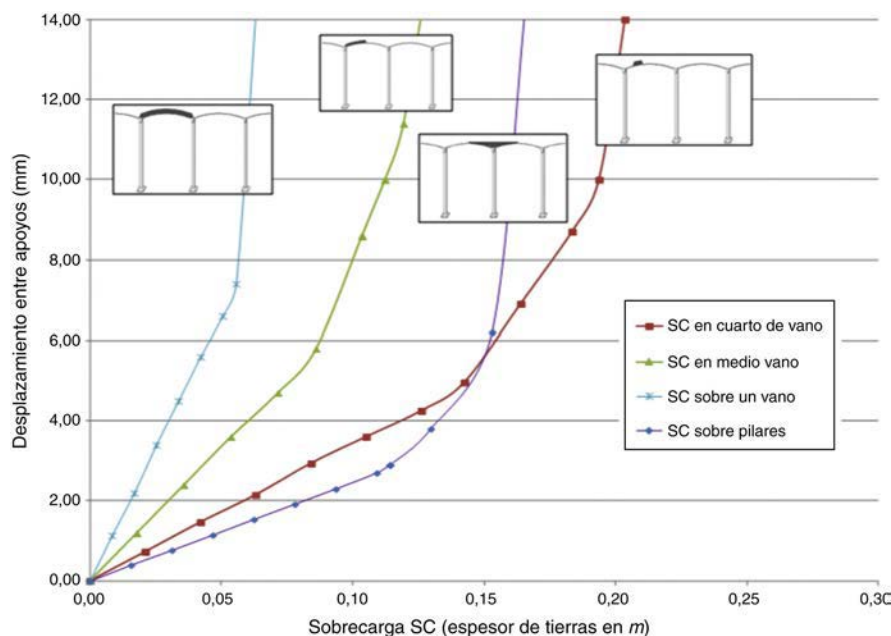
Figura 13. Efectos de sobrecargas asimétricas sobre la cubierta con 25 cm de tierra.

de esta ante las circunstancias más desfavorables que podrían solicitarla (distribución no uniforme del volumen de tierras –que pudiera tender de la rasante curva paralela a las bóvedas como se contemplaba en Proyecto, a tener una rasante horizontal– y sobrecargas de mantenimiento) son muy amplios.

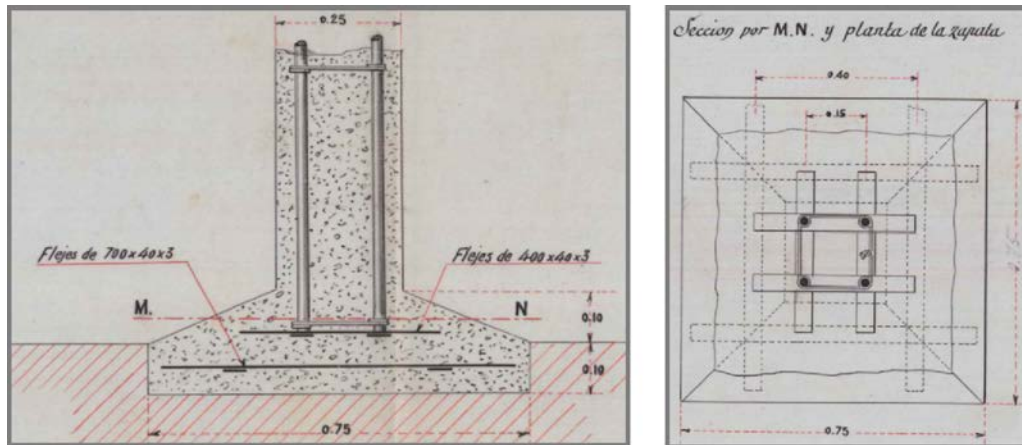
Figura 14. Detalle de arranque de los pilares sobre la cimentación.

Como último ejemplo, retomando el caso del Tercer Depósito, volvemos al detalle de arranque de los pilares sobre la cimentación. La configuración mostrada en la [figura 14](#) no es exclusiva de Ribera, siendo de hecho equivalente a la que, por ejemplo, empleaba Hennebique, o la que se puede encontrar en algunas de las publicaciones de la época, las primeras sobre el hormigón armado ([fig. 20](#)).

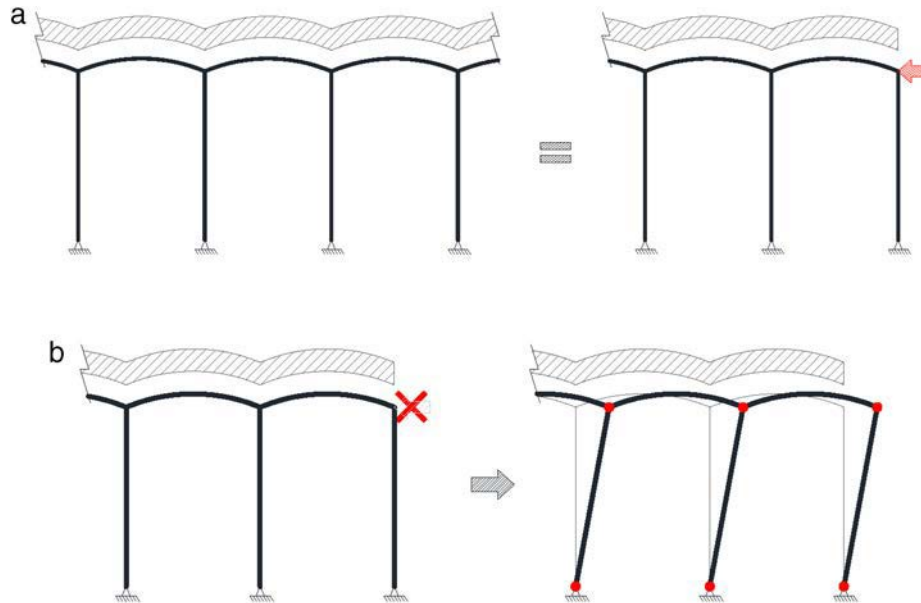
Figura 15. Esquema resistente del Tercer Depósito. a) Bóvedas en equilibrio ante cargas gravitatorias. b) Formación de un mecanismo ante la pérdida de la reacción horizontal.

Como se acaba de exponer, de la investigación realizada se concluye que la gravedad del accidente del cuarto compartimento del Tercer Depósito se debió a una configuración de su estructura muy sensible ante cualquier rotura local, haciendo que una vez ocurriera esta el fallo se extendiera a la totalidad de la cubierta (fig. 15).

También se deduce que esta rotura fue probablemente originada por la existencia de cargas no uniformemente repartidas sobre las bóvedas. Efectivamente se ha comprobado que diferencias del orden de 10 cm entre un lado de una alineación de bóvedas y el otro producirían su colapso. Confiar la estabilidad de la cubierta a espesores de relleno de esta magnitud durante la construcción en una cubierta como la analizada era muy arriesgado.

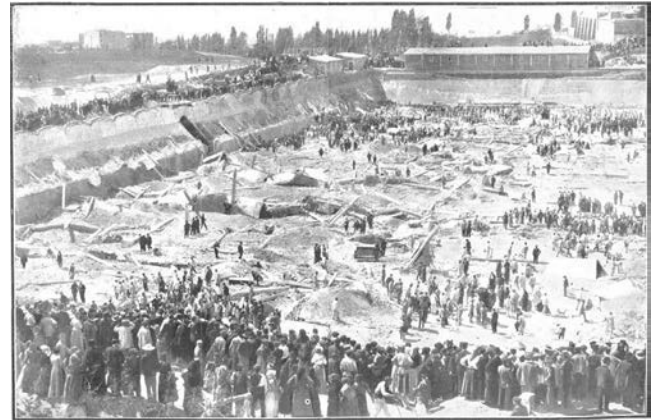
Figure 3. General view of the disaster area (*Nuevo Mundo*, April 1905).

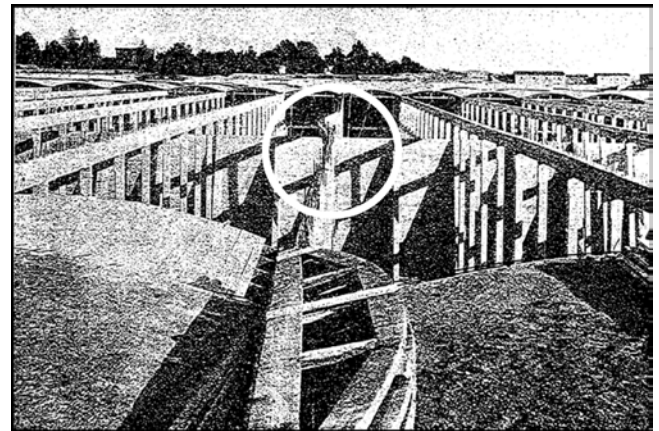
Figure 7. Deformations of a beam in the first chamber, June 1905. *Revista de Obras Públicas*, 14 March 1907.

A determinant factor in Ribera's acquittal was the deformation observed in a number of beams in the first and second chambers at the beginning of June, just two months after the collapse (Fig. 7). These gave rise to numerous articles and opinions attributing the failure of the vaults, to a certain degree, to have been caused by the high temperatures suffered in the month of April. In fact, surprising as it may seem (it is to be taken into account the collapse occurred at 7 o'clock in the morning) most of the existing bibliography to this respect has this hypothesis as the main cause of the collapse. Regarding the real effect

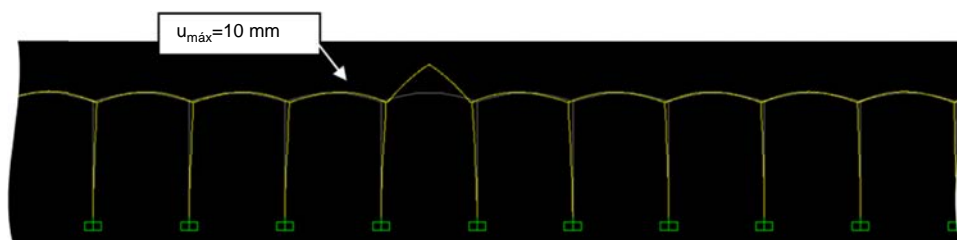
In this sense, Fig. 8 shows the deformation of the transversal section of the vaults assuming that the crown of the central one were the neutral point for horizontal displacements and, simultaneously, a three-hinge arch was formed. This hypothesis would be coherent with the deformation scheme presented by the

Figure 8. Deformation of the vaults supposing rotation in the central area (for reasons of clarity, only the 10 central vaults are shown of the existing 36 spans).

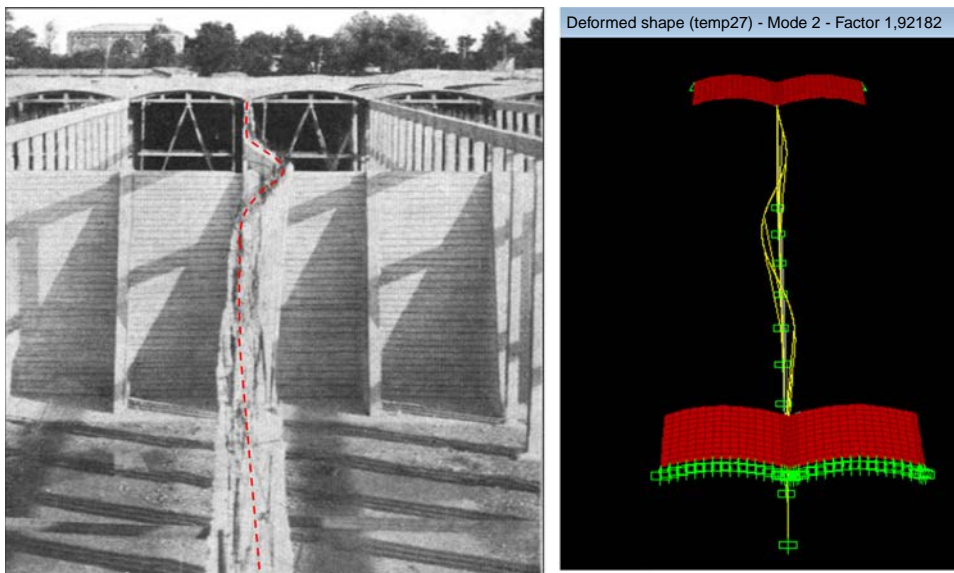
Figure 10. Observe the similarity between one of the failure modes found and the instabilities in the first and second chambers.

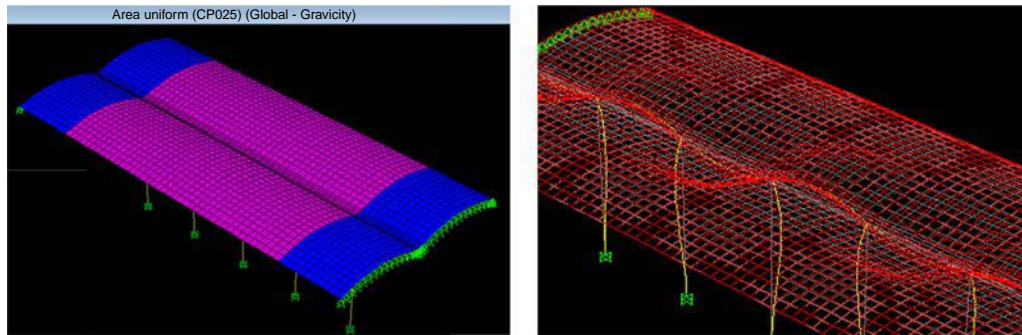
Even taking into consideration the thermal increase, the ratio between the theoretical critical axial load of these beams and the load due to thermal increase is in the order of 142 as is shown in Fig. 11. Moreover, the first six modes of buckling detected by the model are found in the plane of the portal frame and not orthogonally which hence lays bare the enormous contribution the vaults have in stabilizing the beams.

Figure 11. Buckling mode of finished roof. Instability is discarded in the plane of the vaults.

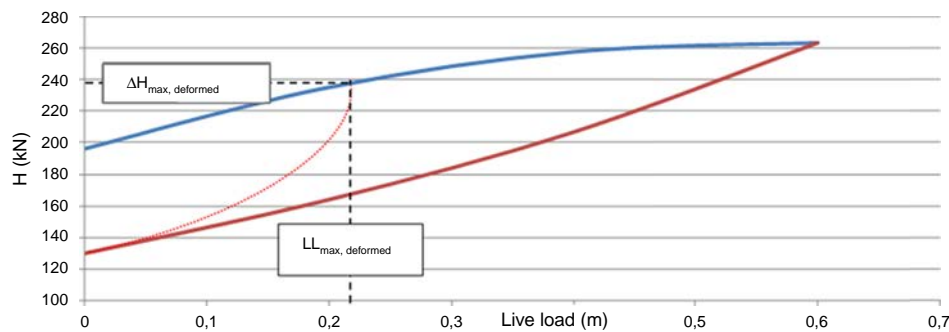
Figure 12. Reactions in the support corresponding to the lines of pressure of maximum (upper curve) and minimum thrust (lower curve), in the case of uniformly distributed 25 cm deep soils and live-load (LL) on haunches. The discontinuous line graphically represents the thrust when a displacement of the support occurs.

This sensitivity regarding asymmetric actions is complex to evaluate. The asymmetric load provokes a displacement in the support (a shift away from) which would cause the vault, which mobilizes initially the line of minimal thrust, would continue to increase such thrust as the displacement increases (greater span, less rise, more thrust: the discontinuous line in Fig. 12). The evolution of thrust and shift is clearly non-linear and therefore difficult to foresee. The deformation of the arch depends on the stiffness of the structure as a whole and such stiffness depends on the loads, whose increase could cause the relaxation of the structure (by cracking) so making the deformations ever greater.

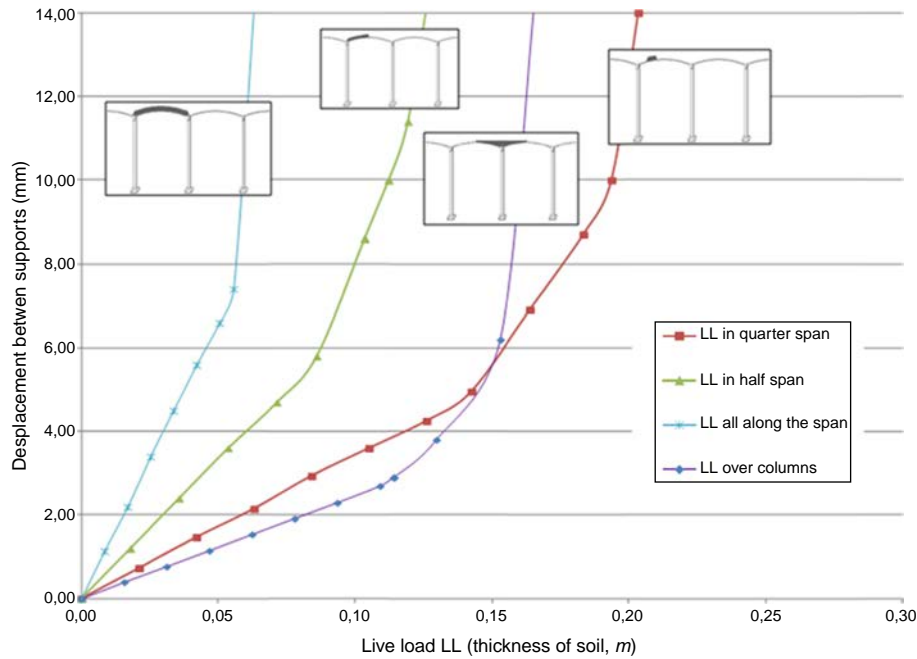
Figure 13. Effects of excess asymmetric loads upon the roof with 25 cm of soil.

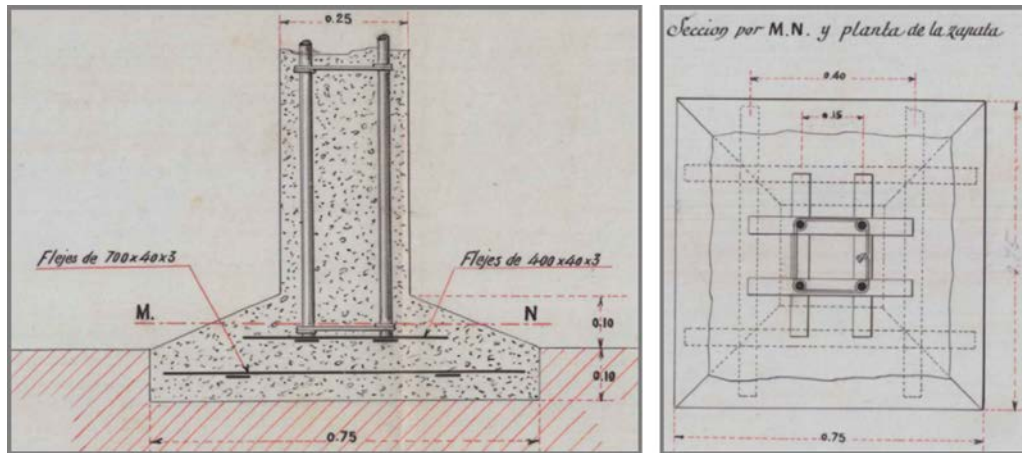
There is one single aspect which, in the stated nominal situation would not have had any initial importance, but could have influenced in the extension of the failure to the whole roof once started, and even favoured the initiation of said failure, as shall be commented on in the following points. It addresses the detail of the footings of the columns over the foundations (Fig. 14). Apparently inherited from the tradition of masonry and steel, the

Figure 14. Detail of column footing on the foundation.

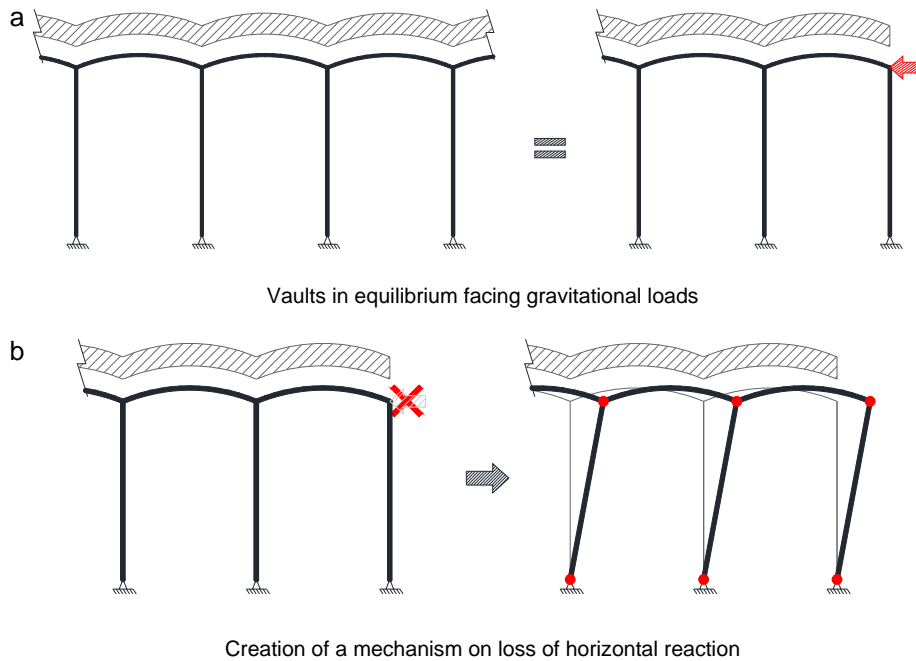
Figure 15. Resistance model of Third Reservoir.
