Robustez estructural: la calidad que echó de menos Ribera en 1905

Robustness: The quality Ribera missed in 1905

Eduardo Díaz-Pavón Cuaresma^{a,*}, Javier León González^{a,b} y Jorge Ley Urzáiz^{a,b}

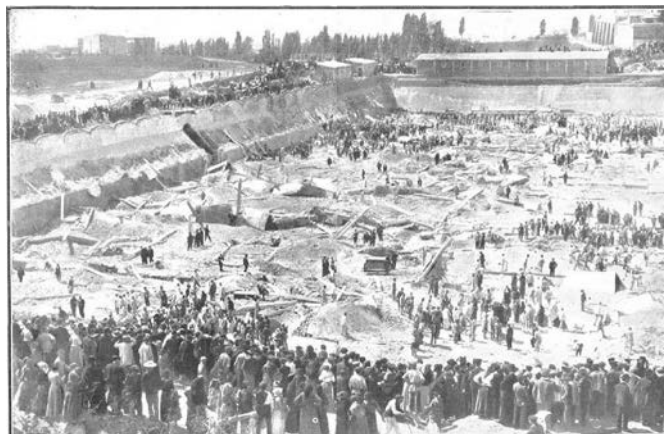
Figura 3. Vista general del lugar de la catástrofe (Nuevo Mundo, abril 1905).

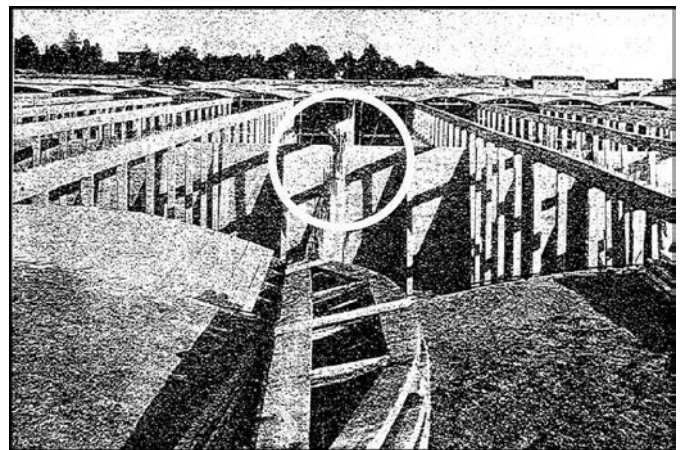
Figura 7. Deformaciones de una viga del primer compartimento en junio de 1905. Revista de Obras Públicas, 14 de marzo de 1907.

Esta situación contrasta con la de las vigas del primer y segundo compartimento, cuando aun sin las bóvedas, se deformaron poco después del hundimiento, en el mes de junio (véase la [figura 7](#) anterior): cuando no se coarta el desplazamiento en cabeza de todos los pilares se produce una importantísima pérdida de capacidad de las vigas frente a compresiones que justifica

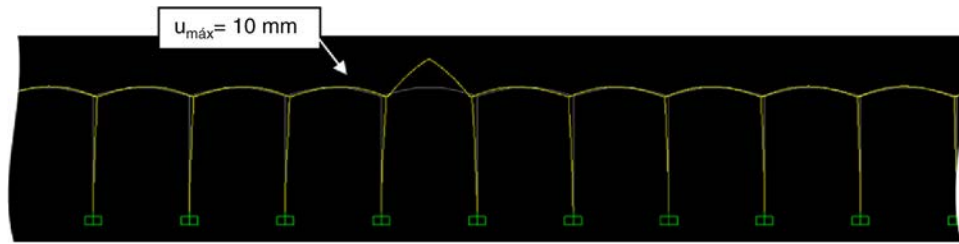
Efectivamente, en el caso de las bóvedas, por su geometría y concepción, en cuanto se vieron sometidas a pequeñas

Figura 8. Deformada de las bóvedas supuesta la rotulación de la sección central (por claridad solo se exponen las 10 bóvedas centrales de los 36 vanos que existían).

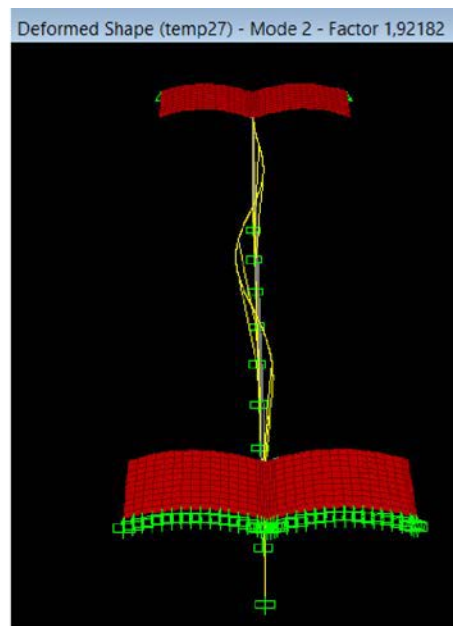
Figura 10. Obsérvese la similitud entre uno de los modos de fallo encontrados y las inestabilidades del primer y segundo compartimento.

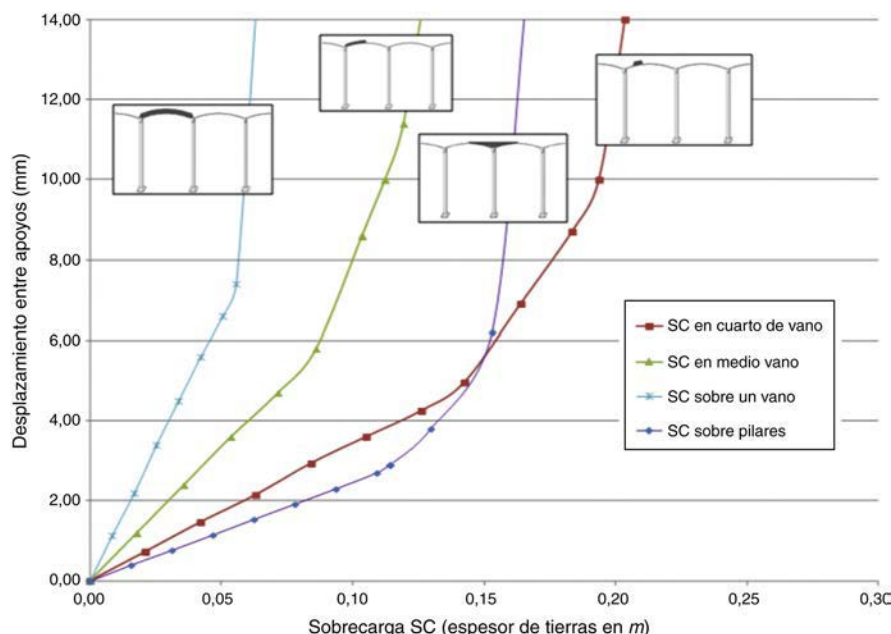
Figura 13. Efectos de sobrecargas asimétricas sobre la cubierta con 25 cm de tierra.

de esta ante las circunstancias más desfavorables que podrían solicitarla (distribución no uniforme del volumen de tierras –que pudiera tender de la rasante curva paralela a las bóvedas como se contemplaba en Proyecto, a tener una rasante horizontal– y sobrecargas de mantenimiento) son muy amplios.

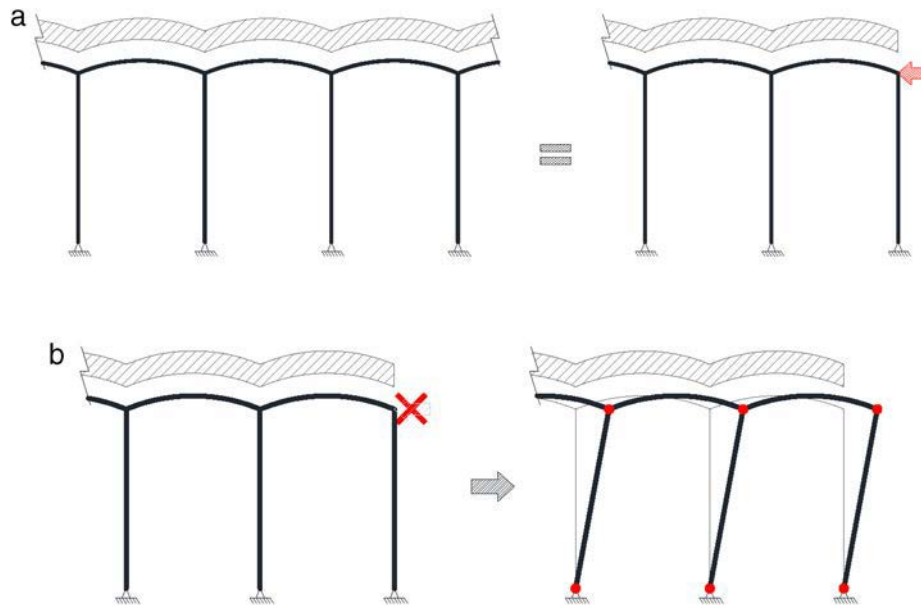
Figura 15. Esquema resistente del Tercer Depósito. a) Bóvedas en equilibrio ante cargas gravitatorias. b) Formación de un mecanismo ante la pérdida de la reacción horizontal.

Como se acaba de exponer, de la investigación realizada se concluye que la gravedad del accidente del cuarto compartimento del Tercer Depósito se debió a una configuración de su estructura muy sensible ante cualquier rotura local, haciendo que una vez ocurriera esta el fallo se extendiera a la totalidad de la cubierta (fig. 15).

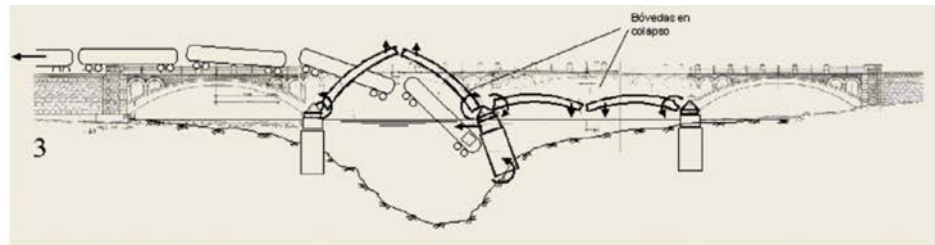
Esta geometría de los puentes rebajados del s. XIX los hace más sensibles a fenómenos tales como la socavación de las pilas que los puentes de medio punto de los siglos anteriores, haciendo que pequeños giros de la cimentación puedan desembocar en la rotura de un vano, y con ello, la ruina del resto de vanos.

Figura 19. Esquema de la formación de un mecanismo de colapso por giro de una pila en el puente de Veguellina de Órbigo, León (construido en 1945).

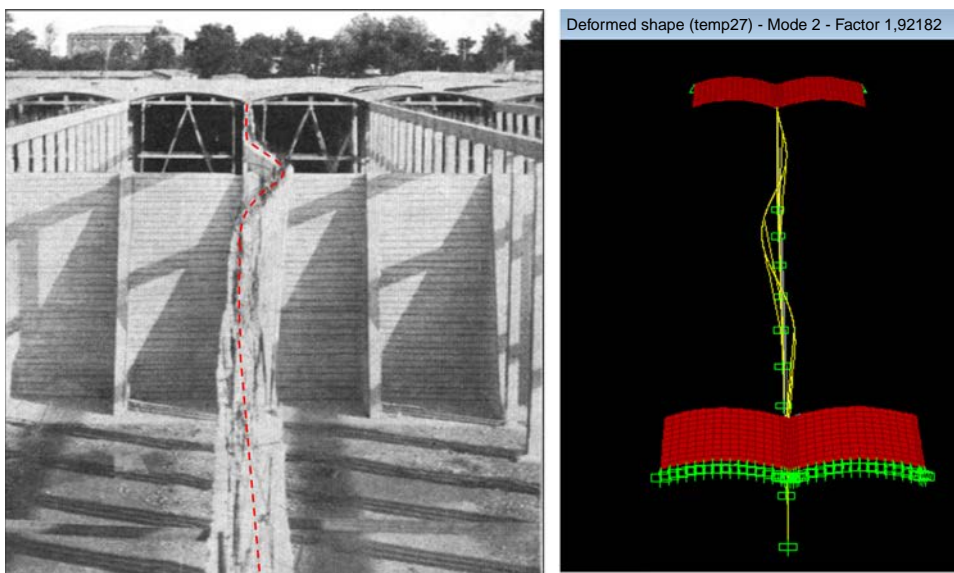
Figure 10. Observe the similarity between one of the failure modes found and the instabilities in the first and second chambers.

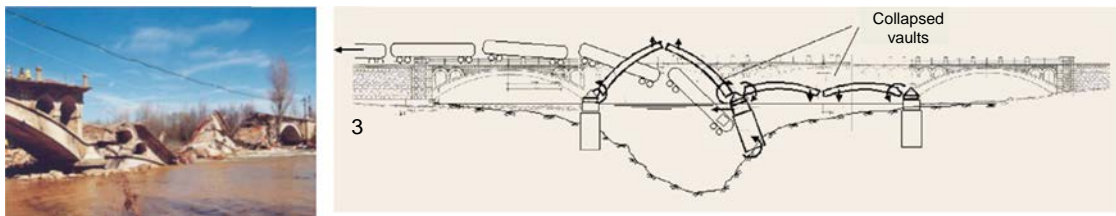
Figure 19. Graph showing the formation of a collapse mechanism due to pier rotation in the Veguellina de Órbigo bridge, León (constructed in the early 1930s).

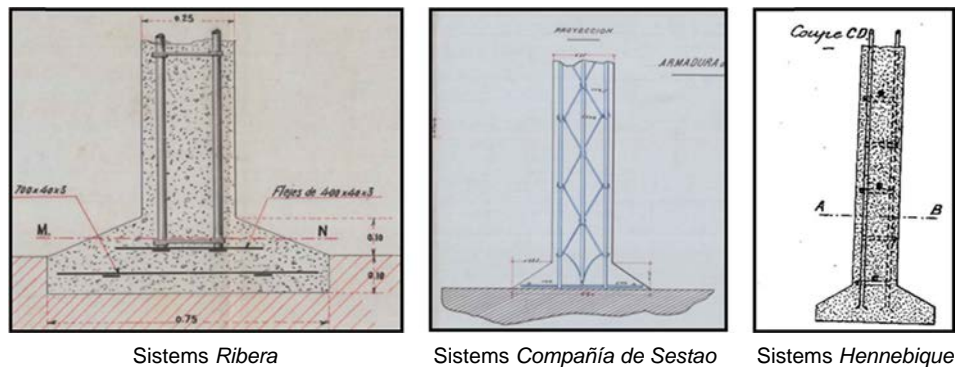
Figure 20. Different types of detail of column footing on foundation.
