Robustez estructural: la calidad que echó de menos Ribera en 1905

Robustness: The quality Ribera missed in 1905

Eduardo Díaz-Pavón Cuaresma^{a,*}, Javier León González^{a,b} y Jorge Ley Urzáiz^{a,b}

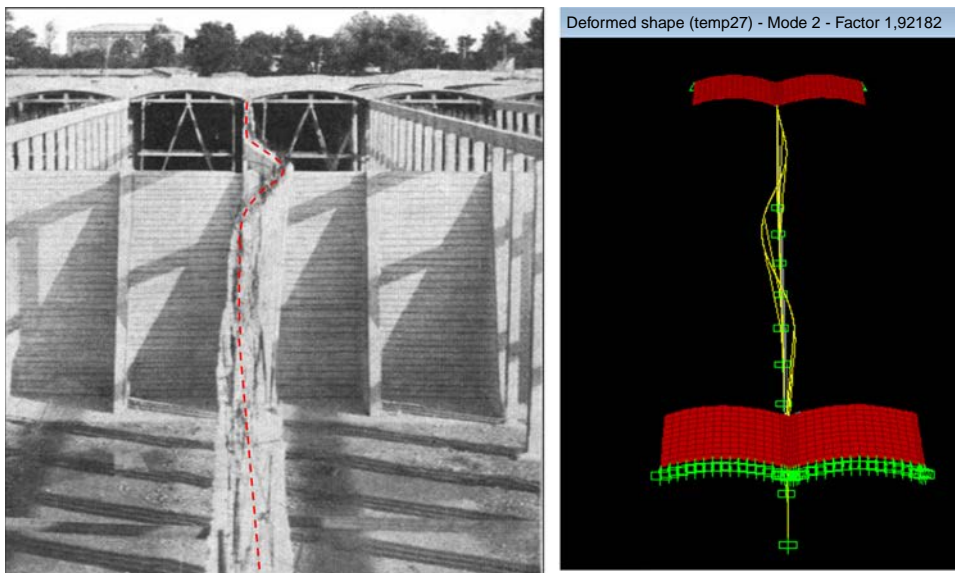
Figure 10. Observe the similarity between one of the failure modes found and the instabilities in the first and second chambers.

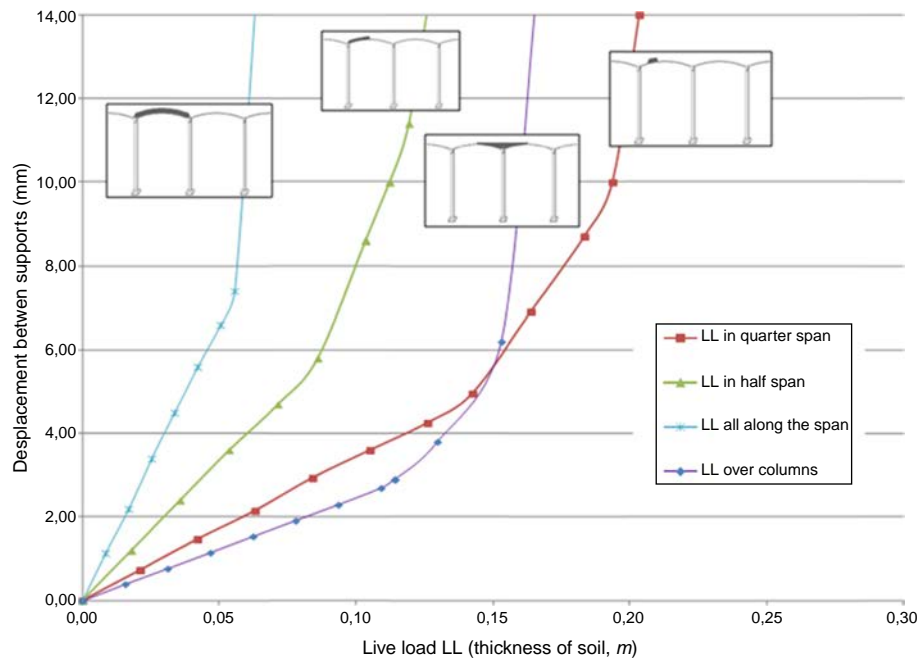
Figure 13. Effects of excess asymmetric loads upon the roof with 25 cm of soil.
