# Robustez estructural: la calidad que echó de menos Ribera en 1905

## *Robustness: The quality Ribera missed in 1905*

Eduardo Díaz-Pavón Cuaresma<sup>a,\*</sup>, Javier León González<sup>a,b</sup> y Jorge Ley Urzáiz<sup>a,b</sup>

<sup>a</sup> Dr. Ingeniero de Caminos, Canales y Puertos, INTEMAC, Madrid, España

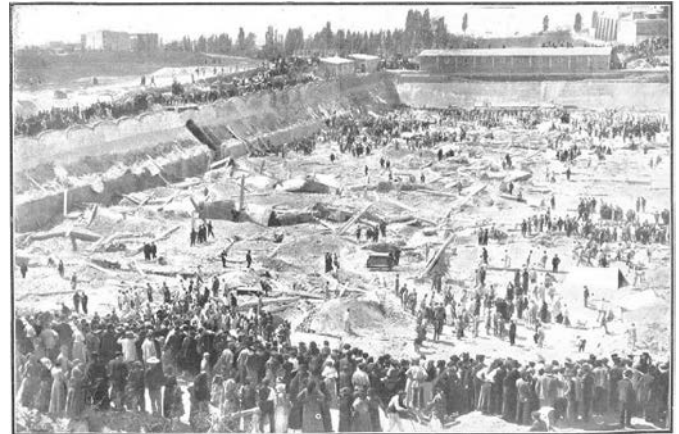
Figura 3. Vista general del lugar de la catástrofe (Nuevo Mundo, abril 1905).

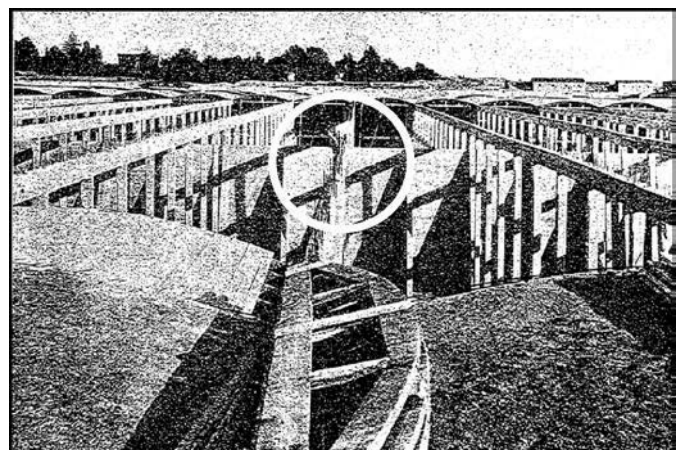
Figura 7. Deformaciones de una viga del primer compartimento en junio de 1905. Revista de Obras Públicas, 14 de marzo de 1907.

Esta situación contrasta con la de las vigas del primer y segundo compartimento, cuando aun sin las bóvedas, se deformaron poco después del hundimiento, en el mes de junio (véase la [figura 7](#) anterior): cuando no se coarta el desplazamiento en cabeza de todos los pilares se produce una importantísima pérdida de capacidad de las vigas frente a compresiones que justifica

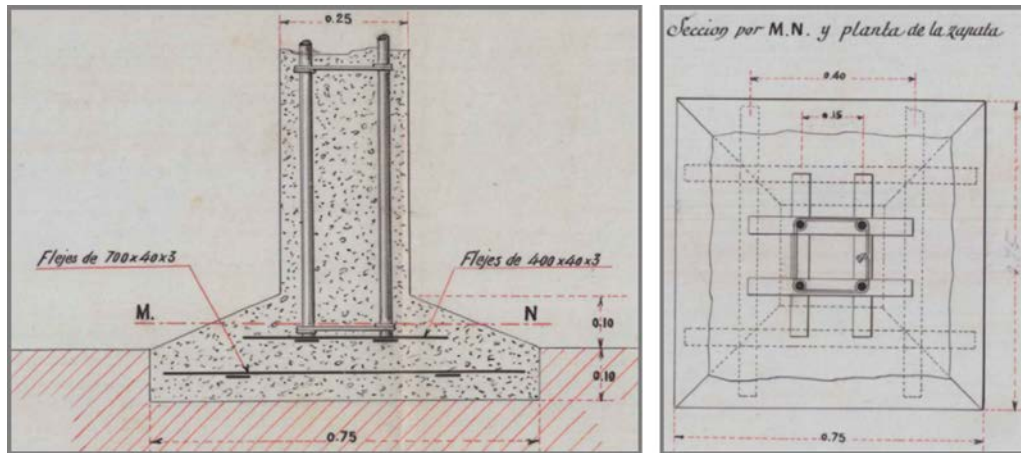
There is one single aspect which, in the stated nominal situation would not have had any initial importance, but could have influenced in the extension of the failure to the whole roof once started, and even favoured the initiation of said failure, as shall be commented on in the following points. It addresses the detail of the footings of the columns over the foundations (Fig. 14). Apparently inherited from the tradition of masonry and steel, the

Figure 14. Detail of column footing on the foundation.
