# Robustez estructural: la calidad que echó de menos Ribera en 1905

## *Robustness: The quality Ribera missed in 1905*

El 8 de abril de 1905 se produjo el colapso de la cubierta del Tercer Depósito del Canal de Isabel II, hecho terrible que provocó la muerte de 30 personas durante la construcción y dio pie a una polémica extraordinaria de la que sin embargo no se extrajeron conclusiones convincentes. A los efectos del presente artículo, este episodio es un buen ejemplo de estructura proyectada con ausencia de análisis de robustez, calidad que se supone de implícita satisfacción si se cumplen los requisitos normativos de los códigos modernos, pero que fue obviada por el proyectista de la cubierta, el insigne y emprendedor José Eugenio Ribera, lo que motivó que un defecto en la ejecución tuviera consecuencias desproporcionadas. © 2017 Asociación Científico-Técnica del Hormigón Estructural (ACHE). Publicado por Elsevier España, S.L.U. Todos los derechos reservados.

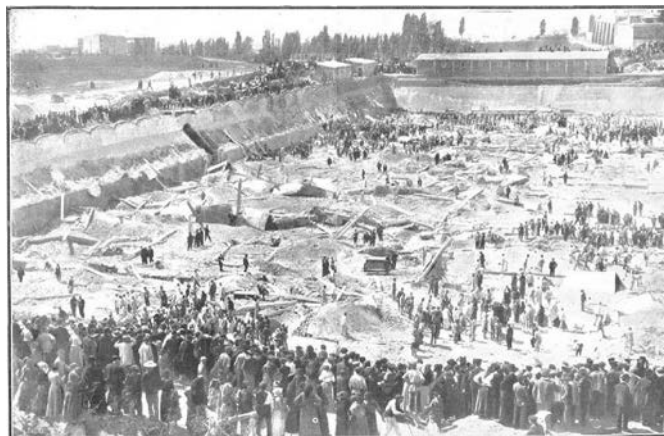
Figura 3. Vista general del lugar de la catástrofe (Nuevo Mundo, abril 1905).

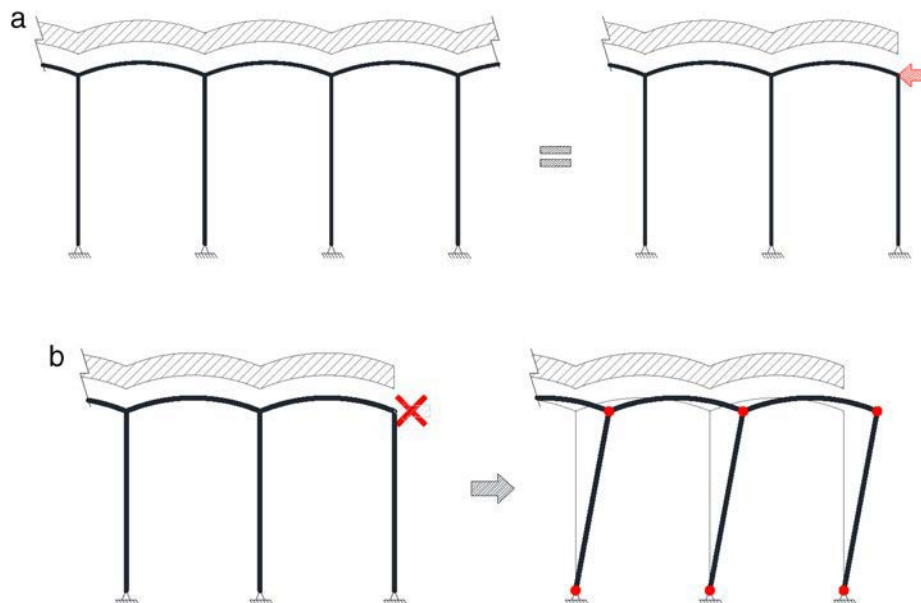
Figura 15. Esquema resistente del Tercer Depósito. a) Bóvedas en equilibrio ante cargas gravitatorias. b) Formación de un mecanismo ante la pérdida de la reacción horizontal.

Como se acaba de exponer, de la investigación realizada se concluye que la gravedad del accidente del cuarto compartimento del Tercer Depósito se debió a una configuración de su estructura muy sensible ante cualquier rotura local, haciendo que una vez ocurriera esta el fallo se extendiera a la totalidad de la cubierta (fig. 15).

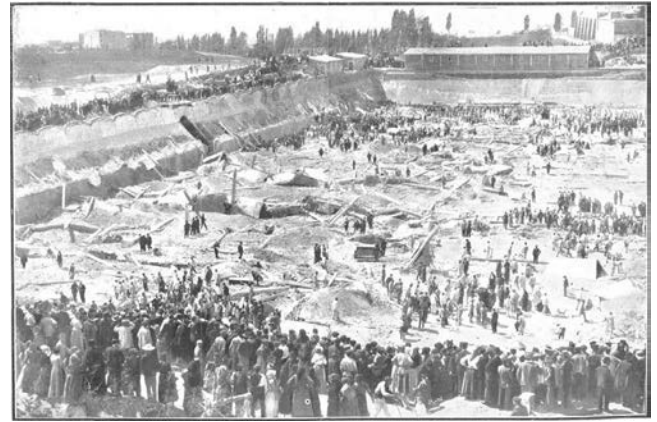
Figure 3. General view of the disaster area (*Nuevo Mundo*, April 1905).
