# Robustez estructural: la calidad que echó de menos Ribera en 1905

*Robustness: The quality Ribera missed in 1905*

Eduardo Díaz-Pavón Cuaresma <sup>a,\*</sup>, Javier León González <sup>a,b</sup> y Jorge Ley Urzáiz <sup>a,b</sup>

<sup>a</sup> Dr. Ingeniero de Caminos, Canales y Puertos, INTEMAC, Madrid, España

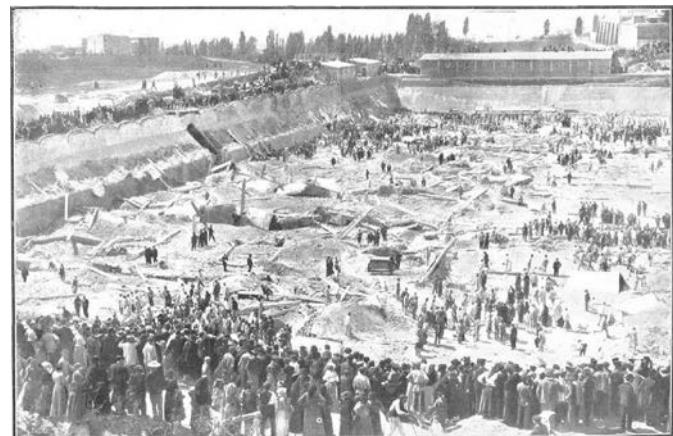
El 8 de abril de 1905 se produjo el colapso de la cubierta del Tercer Depósito del Canal de Isabel II, hecho terrible que provocó la muerte de 30 personas durante la construcción y dio pie a una polémica extraordinaria de la que sin embargo no se extrajeron conclusiones convincentes. A los efectos del presente artículo, este episodio es un buen ejemplo de estructura proyectada con ausencia de análisis de robustez, calidad que se supone de implícita satisfacción si se cumplen los requisitos normativos de los códigos modernos, pero que fue obviada por el proyectista de la cubierta, el insigne y emprendedor José Eugenio Ribera, lo que motivó que un defecto en la ejecución tuviera consecuencias desproporcionadas.

Figura 3. Vista general del lugar de la catástrofe (Nuevo Mundo, abril 1905).

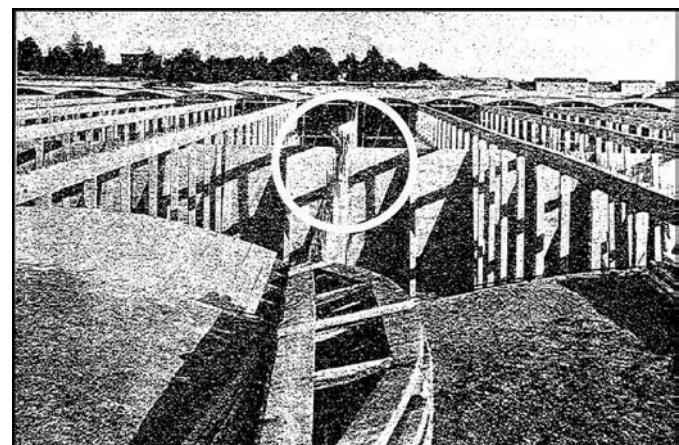
Figura 7. Deformaciones de una viga del primer compartimento en junio de 1905. Revista de Obras Públicas, 14 de marzo de 1907.

Esta situación contrasta con la de las vigas del primer y segundo compartimento, cuando aun sin las bóvedas, se deformaron poco después del hundimiento, en el mes de junio (véase la figura 7 anterior): cuando no se coarta el desplazamiento en cabeza de todos los pilares se produce una importantísima pérdida de capacidad de las vigas frente a compresiones que justifica

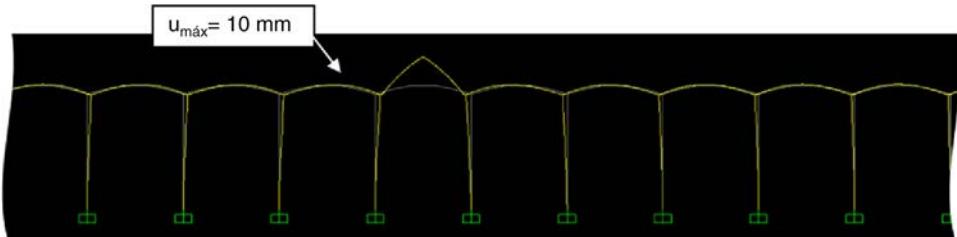
Efectivamente, en el caso de las bóvedas, por su geometría y concepción, en cuanto se vieron sometidas a pequeñas

Figura 8. Deformada de las bóvedas supuesta la rotulación de la sección central (por claridad solo se exponen las 10 bóvedas centrales de los 36 vanos que existían).

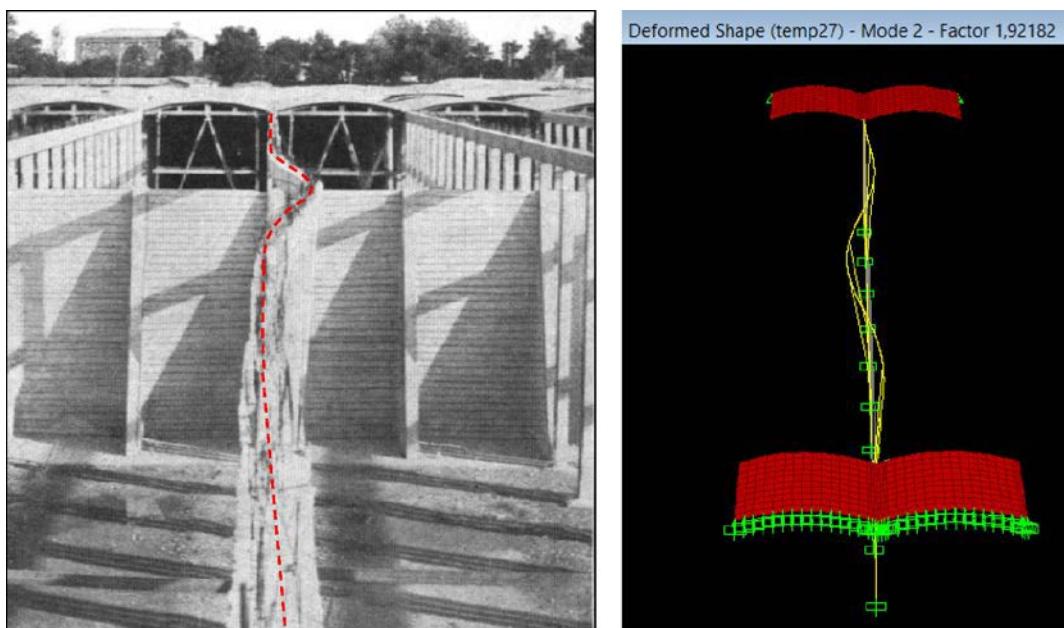
Figura 10. Obsérvese la similitud entre uno de los modos de fallo encontrados y las inestabilidades del primer y segundo compartimento.

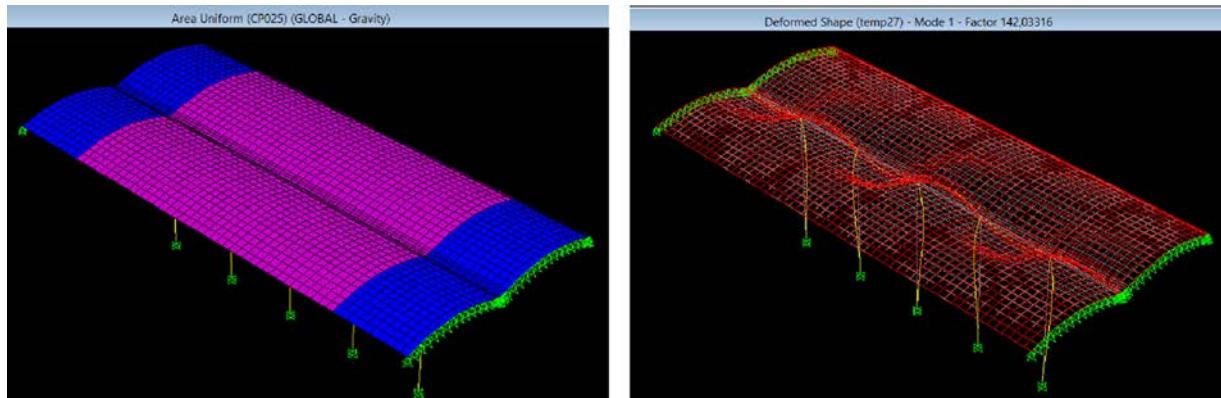
Figura 11. Modo de pandeo de la cubierta terminada. Se descarta la inestabilidad de las vigas en el plano de las bóvedas.

la inestabilidad que se observó ante un incremento térmico (precisamente a medio día, y no por la mañana como cuando ocurrió el hundimiento).

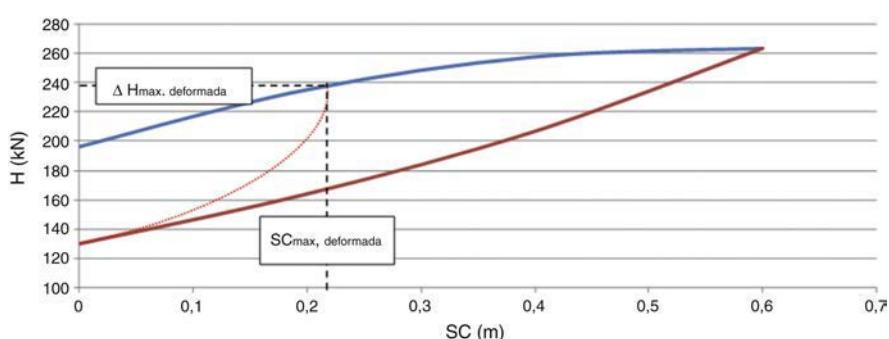
Figura 12. Reacciones en el apoyo de las bóvedas correspondientes a las líneas de presiones de máximo (curva superior) y mínimo (curva inferior) empuje, para el caso de un espesor de tierras uniforme de tierras de 25 cm y una sobrecarga en riñones. En línea de puntos se representa esquemáticamente el empuje cuando se produce un desplazamiento del apoyo.

necesaria el arco se abrirá y terminará colapsando, con una sección que sí cuente con dicha capacidad a flexión se deformará, llegando a una situación de equilibrio en la que, en el límite, podría no necesitar reacción horizontal alguna: habrá pasado a comportarse como una viga de trazado curvo.

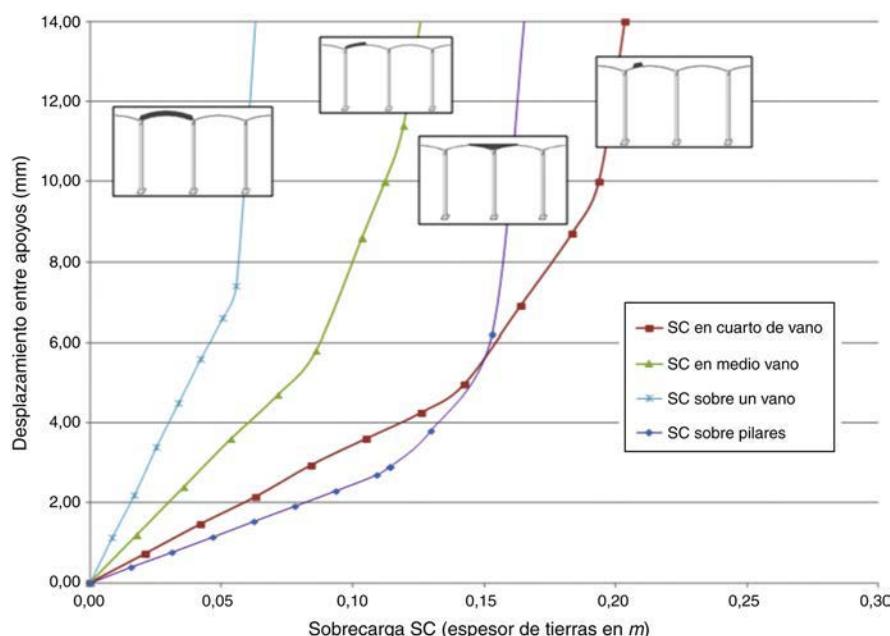
Figura 13. Efectos de sobrecargas asimétricas sobre la cubierta con 25 cm de tierra.

También se deduce que esta rotura fue probablemente originada por la existencia de cargas no uniformemente repartidas sobre las bóvedas. Efectivamente se ha comprobado que diferencias del orden de 10 cm entre un lado de una alineación de bóvedas y el otro producirían su colapso. Confiar la estabilidad de la cubierta a espesores de relleno de esta magnitud durante la construcción en una cubierta como la analizada era muy arriesgado.

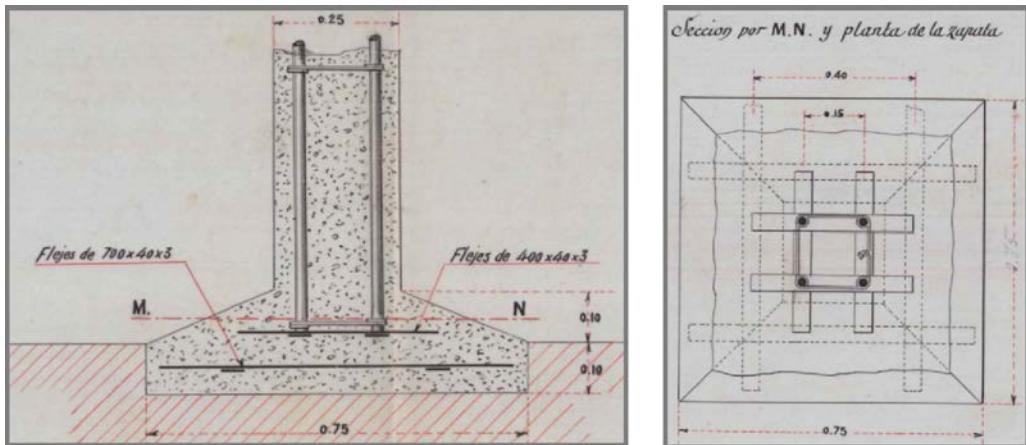
Figura 14. Detalle de arranque de los pilares sobre la cimentación.

Como último ejemplo, retomando el caso del Tercer Depósito, volvemos al detalle de arranque de los pilares sobre la cimentación. La configuración mostrada en la figura 14 no es exclusiva de Ribera, siendo de hecho equivalente a la que, por ejemplo, empleaba Hennebique, o la que se puede encontrar en algunas de las publicaciones de la época, las primeras sobre el hormigón armado (fig. 20).

Aparentemente esta configuración está heredada de la tradición con fábrica y acero inmediatamente anterior, resultando soluciones que dejan el arranque del pilar sin apenas capacidad a flexión, en la práctica como simples rótulas. Sin embargo, a diferencia de dichas construcciones de fábrica y acero donde el arriostramiento estaba confiado a las propias disposiciones de los muros o a las triangulaciones de los elementos de acero, las de hormigón armado son estructuras en las que, salvo casos puntuales que la propia evolución del conocimiento ha hecho desaparecer (como las incómodas rótulas de los puentes articulados) los nudos deben ser rígidos.

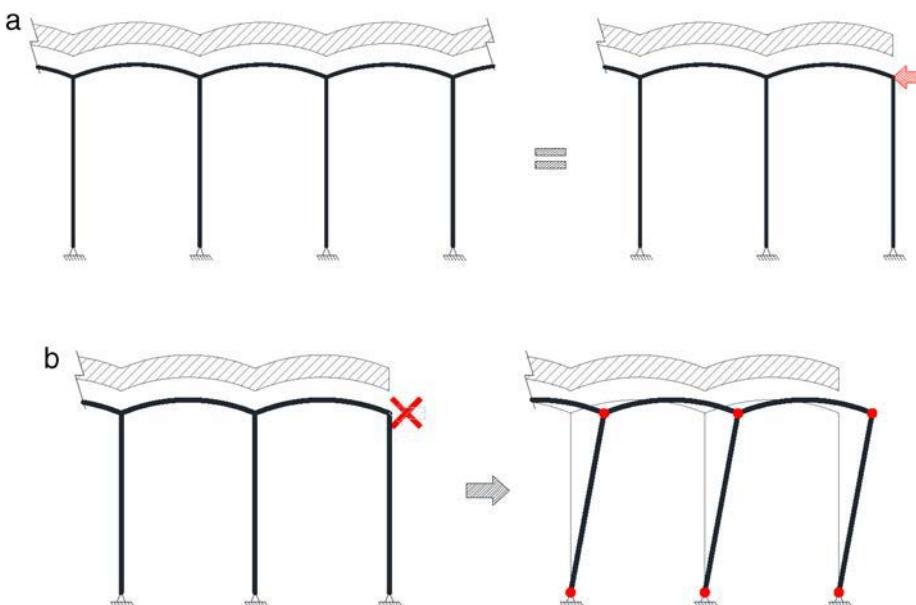
Sin embargo, iniciado este por alguna de las causas que se exponen en los siguientes apartados, la estructura se convertiría en un mecanismo, y el fallo se extendería a todo el compartimento, como de hecho ocurrió. Efectivamente, la geometría (con una esbeltez geométrica muy elevada y, por tanto, con poquísimas rigideces a flexión) y configuración de los pilares (aun habiendo estado estos correctamente empotrados) hace que tengan una capacidad muy reducida para recoger los empujes horizontales que se transmitían entre unas bóvedas y otras, pasando estas

Figura 15. Esquema resistente del Tercer Depósito. a) Bóvedas en equilibrio ante cargas gravitatorias. b) Formación de un mecanismo ante la pérdida de la reacción horizontal.

Como se acaba de exponer, de la investigación realizada se concluye que la gravedad del accidente del cuarto compartimento del Tercer Depósito se debió a una configuración de su estructura muy sensible ante cualquier rotura local, haciendo que una vez ocurriera esta el fallo se extendiera a la totalidad de la cubierta (fig. 15).

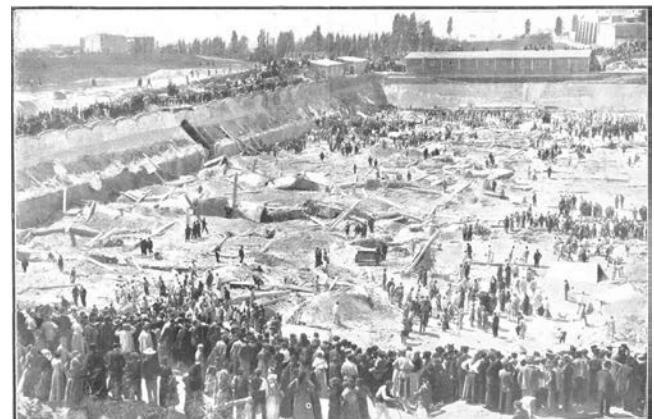
Figure 3. General view of the disaster area (*Nuevo Mundo*, April 1905).

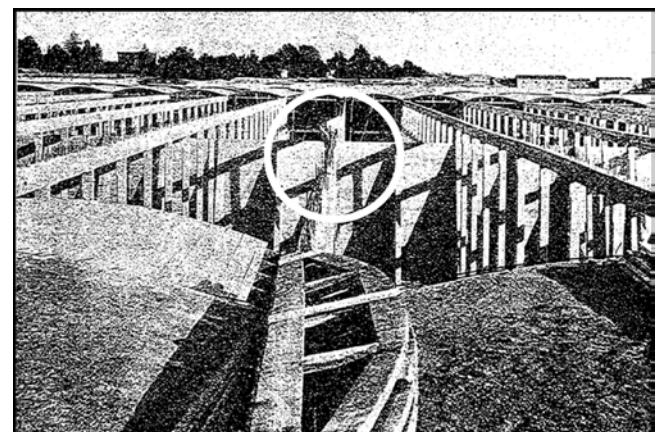
A determinant factor in Ribera's acquittal was the deformation observed in a number of beams in the first and second chambers at the beginning of June, just two months after the collapse (Fig. 7). These gave rise to numerous articles and opinions attributing the failure of the vaults, to a certain degree, to have been caused by the high temperatures suffered in the month of April. In fact, surprising as it may seem (it is to be taken into account the collapse occurred at 7 o'clock in the morning) most of the existing bibliography to this respect has this hypothesis as the main cause of the collapse. Regarding the real effect

Figure 7. Deformations of a beam in the first chamber, June 1905. Revista de Obras Públicas, 14 March 1907.

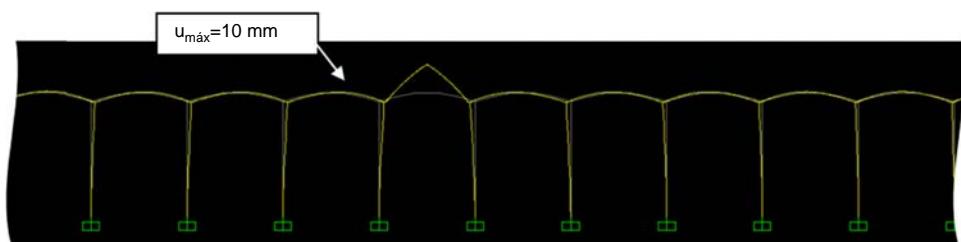
In this sense, Fig. 8 shows the deformation of the transversal section of the vaults assuming that the crown of the central one were the neutral point for horizontal displacements and, simultaneously, a three-hinge arch was formed. This hypothesis would be coherent with the deformation scheme presented by the

Figure 8. Deformation of the vaults supposing rotation in the central area (for reasons of clarity, only the 10 central vaults are shown of the existing 36 spans).

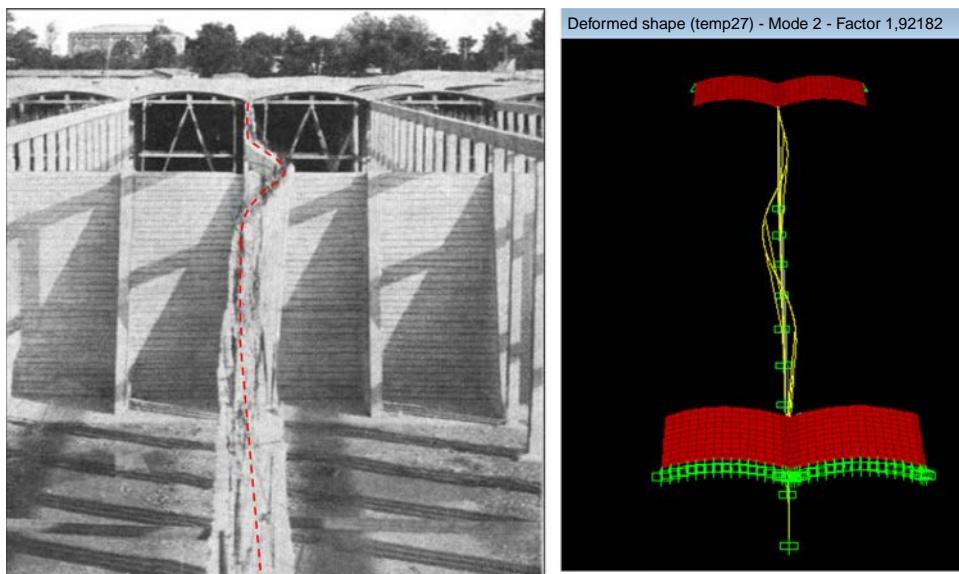
Figure 10. Observe the similarity between one of the failure modes found and the instabilities in the first and second chambers.

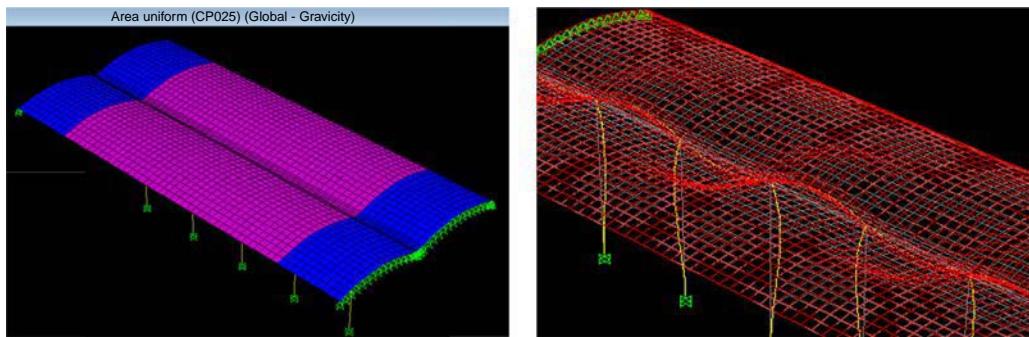
Even taking into consideration the thermal increase, the ratio between the theoretical critical axial load of these beams and the load due to thermal increase is in the order of 142 as is shown in Fig. 11. Moreover, the first six modes of buckling detected by the model are found in the plane of the portal frame and not orthogonally which hence lays bare the enormous contribution the vaults have in stabilizing the beams.

Figure 11. Buckling mode of finished roof. Instability is discarded in the plane of the vaults.

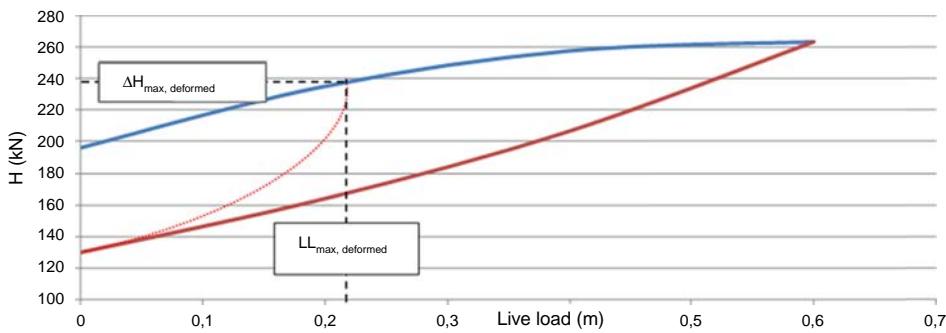
Figure 12. Reactions in the support corresponding to the lines of pressure of maximum (upper curve) and minimum thrust (lower curve), in the case of uniformly distributed 25 cm deep soils and live-load (LL) on haunches. The discontinuous line graphically represents the thrust when a displacement of the support occurs.

This sensitivity regarding asymmetric actions is complex to evaluate. The asymmetric load provokes a displacement in the support (a shift away from) which would cause the vault, which mobilizes initially the line of minimal thrust, would continue to increase such thrust as the displacement increases (greater span, less rise, more thrust: the discontinuous line in Fig. 12). The evolution of thrust and shift is clearly non-linear and therefore difficult to foresee. The deformation of the arch depends on the stiffness of the structure as a whole and such stiffness depends on the loads, whose increase could cause the relaxation of the structure (by cracking) so making the deformations ever greater.

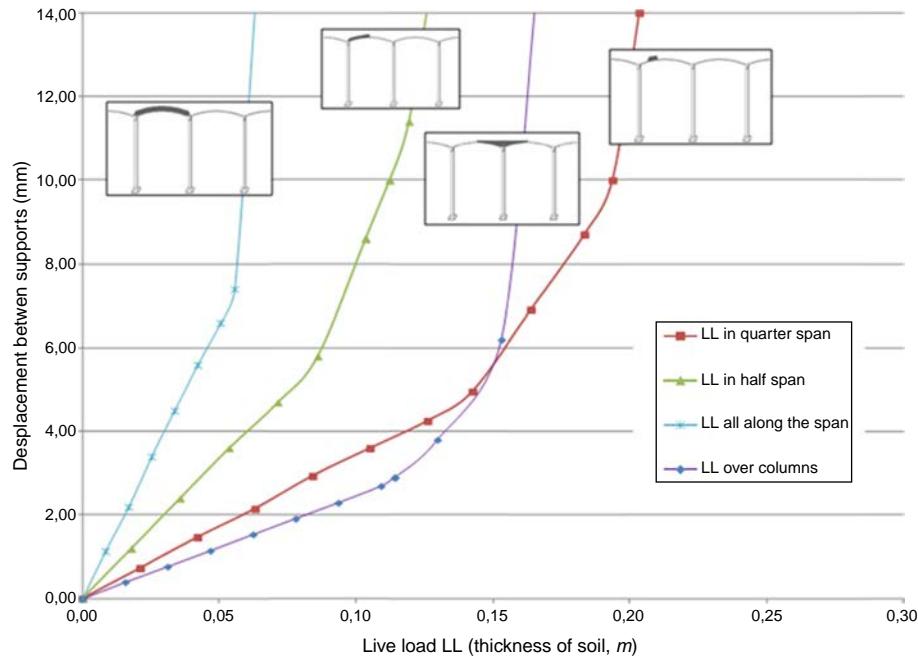
Figure 13. Effects of excess asymmetric loads upon the roof with 25 cm of soil.

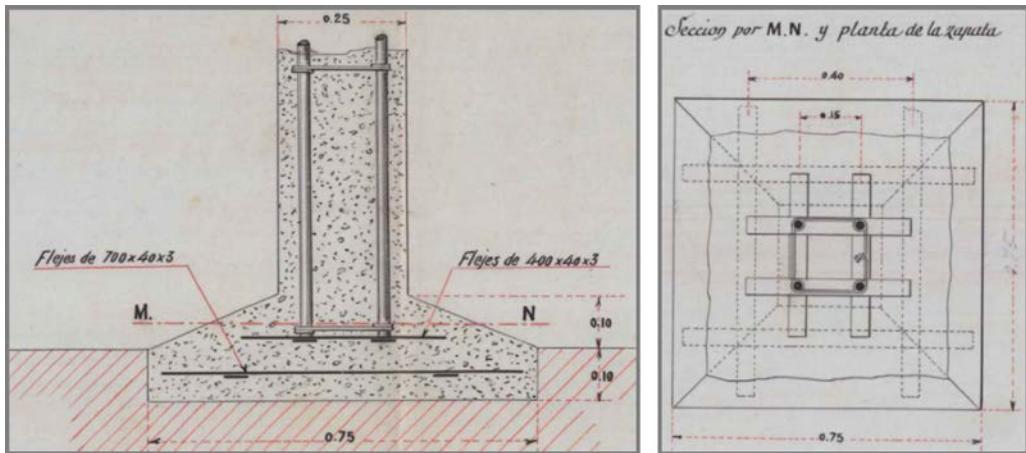
There is one single aspect which, in the stated nominal situation would not have had any initial importance, but could have influenced in the extension of the failure to the whole roof once started, and even favoured the initiation of said failure, as shall be commented on in the following points. It addresses the detail of the footings of the columns over the foundations (Fig. 14). Apparently inherited from the tradition of masonry and steel, the

Figure 14. Detail of column footing on the foundation.

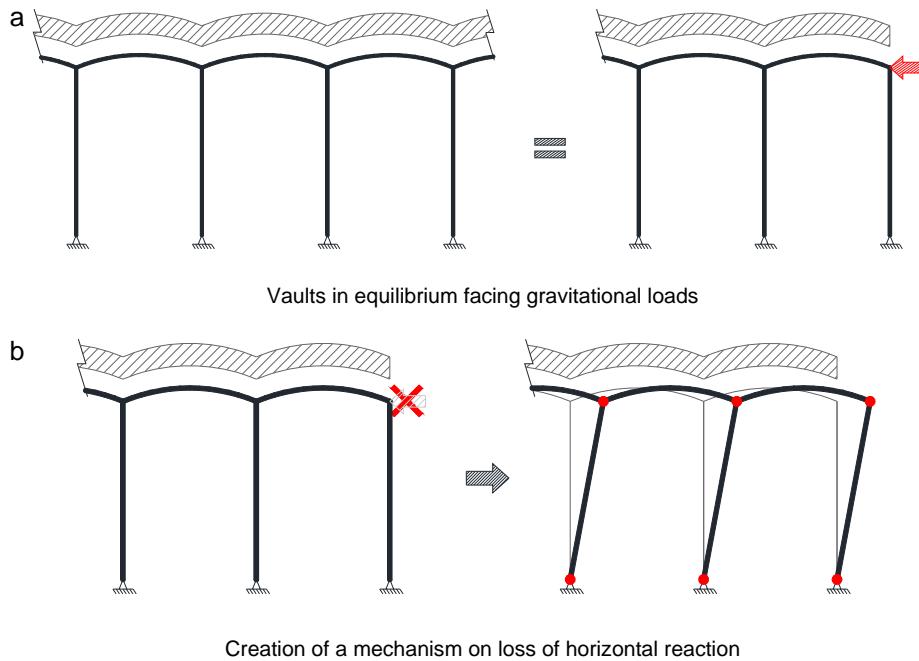
Going beyond the cause of the collapse, the case of the Third Reservoir is a clear example of a structure lacking in robustness as seen by the magnitude of the accident. In this way, Ribera must have reflected upon this defect in the structural configuration he had adopted, and a few years after the collapse, and possibly as a

Figure 15. Resistance model of Third Reservoir.
