Robustez estructural: la calidad que echó de menos Ribera en 1905

Robustness: The quality Ribera missed in 1905

Eduardo Díaz-Pavón Cuaresma^{a,*}, Javier León González^{a,b} y Jorge Ley Urzáiz^{a,b}

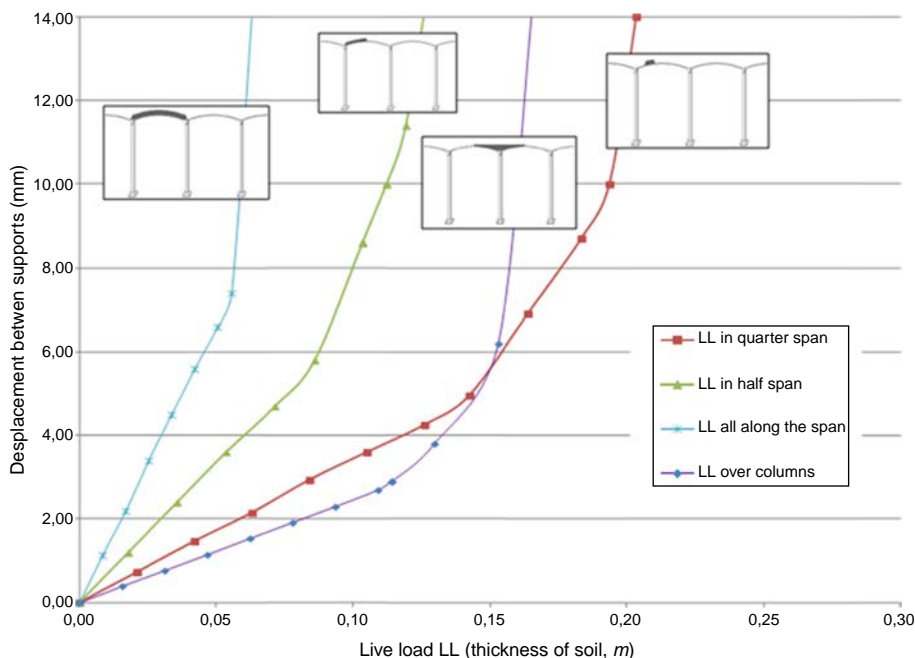
Figure 13. Effects of excess asymmetric loads upon the roof with 25 cm of soil.
