Rehabilitación del Puente de las Américas en Panamá

Rehabilitation of Panama's Bridge of the Americas

Patrick Ladret⁽¹⁾, Carlos Pérez Rodríguez⁽²⁾, Pablo Vilchez Motino⁽³⁾ y Óscar Osiris Aguilar González⁽⁴⁾

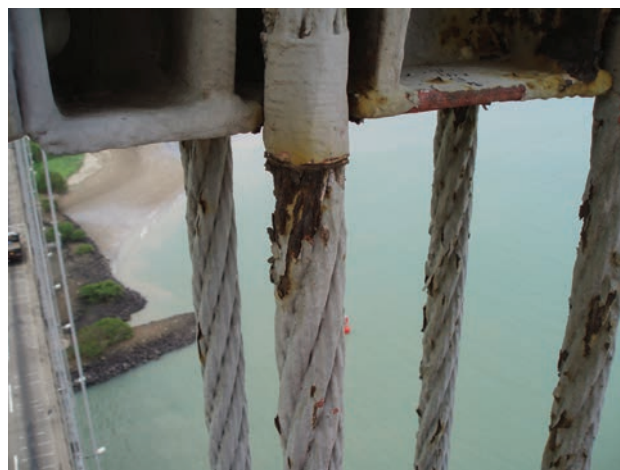
The inspection findings indicated that the corrosion was progressive in the hangers, with a widespread breakdown of the galvanization, and the existence of localized areas with varying degrees of section loss, especially below the anchoring area where numerous damaged cables were discovered, as shown in Figure 7. The damage had already spread to 60% of the cables (8.5% of them in critical condition), which was a significant increase since the last inspection [1].

Las conclusiones de la inspección indicaban que la corrosión en las péndolas era progresiva con una falla generalizada del galvanizado y pérdida de sección de grado variable en áreas localizadas, especialmente en la zona de anclajes donde había numerosos alambres rotos tal como se aprecia en la Figura 7. El daño ya se había extendido a un 60% de los cables (8,5% de ellos en estado crítico) con un importante aumento desde la última inspección [1].

Figura 7. Imágenes de corrosión en los cables de péndolas
Figure 7. Images of corrosion on the hangers

Teniendo en cuenta la tipología monolítica de los cables junto con el sistema de anclaje “no detesable” y el avance de la corrosión entre las dos últimas inspecciones, se consideró como única opción viable el reemplazo total del sistema de péndolas, descartando el reemplazo parcial.

- Sustitución de los cables de péndolas por otros constituidos por cordones paralelos autoprotectidos conforme a las recomendaciones del PTI.
- Análisis estructural, diseño y metodología de reemplazo de péndolas (modelo estructural, planos y especificaciones técnicas).
- Sustitución de los bulones de 5” de las articulaciones del puente principal.

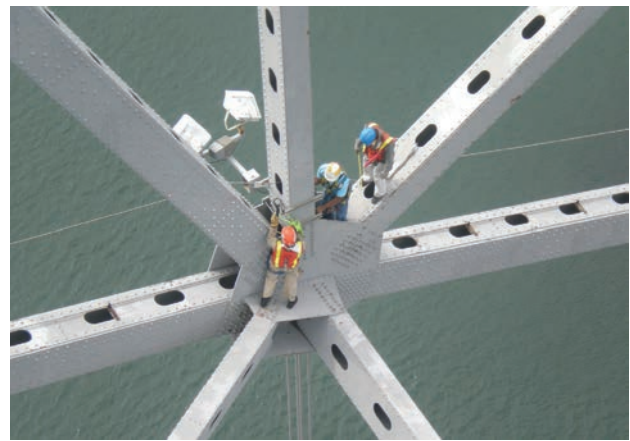
The inspection report quantified the damages, its progress since the last inspection and the project dimensions were corroborated and the strength of the materials (Figure 8) was established in order to perform the structural analy-

Figura 8. Ensayos de materiales en el reticulado
Figure 8. Materials testing in trusses

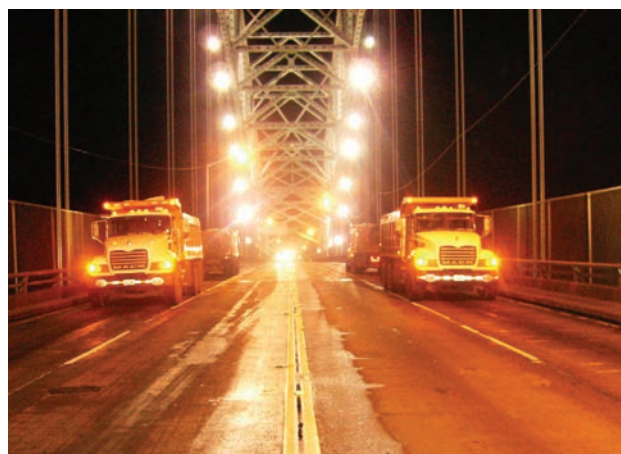
As illustrated in Figure 9, a load test was performed to measure the response of the deck and the arch to a defined load. Four 20 ton trucks were placed in the main span (axis hangers: 31, 31') on each side of the deck (north and

Figura 9. Prueba de carga con camiones
Figure 9. Load test with trucks

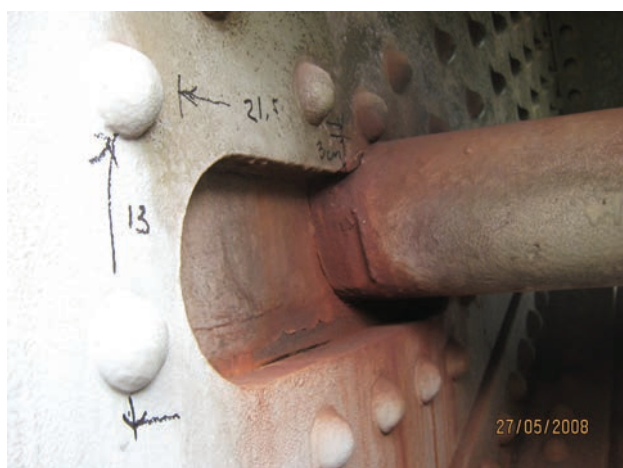
Los bulones de 5 pulgadas se encontraban en una condición deficiente. Tal como se observa en la Figura 15, la expansión y contracción del puente había causado el desgaste por fricción del propio bulón y de las almas del "Dummy member" (en forma de viga cajón). El desgaste llegaba a varios centímetros. Esta anomalía podía ocasionar el bloqueo del movimiento horizontal y alterar el esquema estructural de proyecto.

Figura 15. Estado original de los bulones de 5"
Figure 15. 5" pins original condition

The 5-inch pins were in poor condition. As seen in Figure 15, the expansion and contraction of the bridge had caused wear in the pin by friction with the "dummy member" web (box girder.) The wear reached several centimetres. This wearing could cause blockage of the horizontal movement and alter the structural design of the project.

The rehabilitation project included the replacement of four 5" pins, two in lower and two in upper trusses at each side. In the case of the lower, it was necessary a previous stage of screed and strengthening of the box girder placing a rocket to discharge the node and restore the initial geometry and align the axes of the trusses elements.

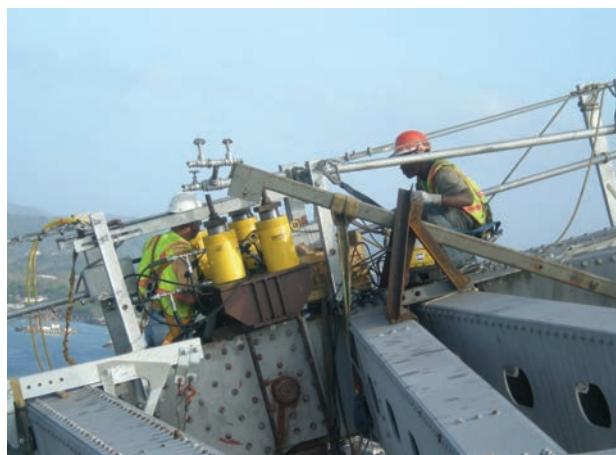
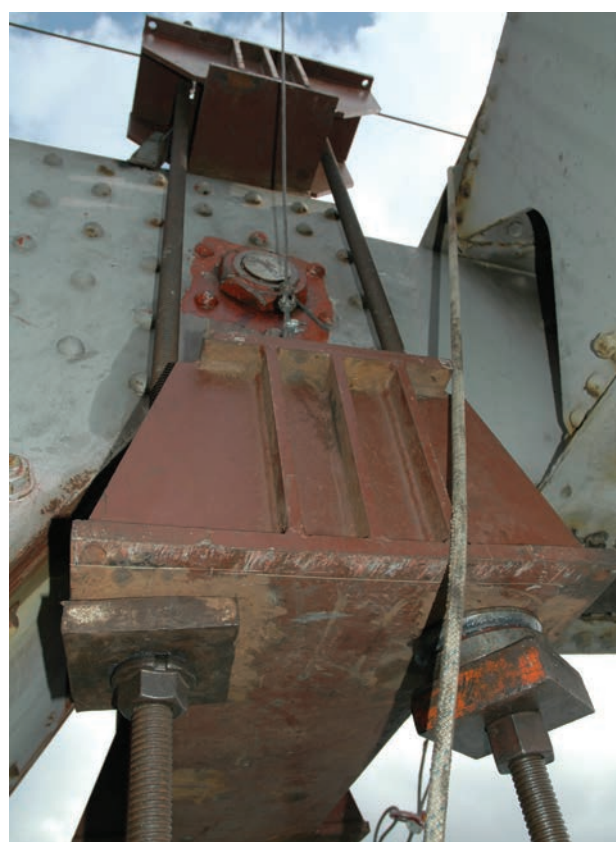
Figura 16. Proceso de sustitución de bulones
Figure 16. Process to replace the pins

Figura 17. Balancín para la sustitución de bulones
Figure 17. Rocker for the pins replacement

The rocker system was active with prestressing bars. With this device, shown in Figures 16 and 17, the guides parasites efforts were relieved, restoring the alignment of the cords after release the pins. The rocker behaved like a pendulum to allow horizontal displacements of the truss during the operation.

Then, for the pin replacement without risk of beams misalignment, the new pin was connected to the existing by mean of a threaded sleeve. The old pin was extracted with a hydraulic traction jack, sliding into its place the new pin.

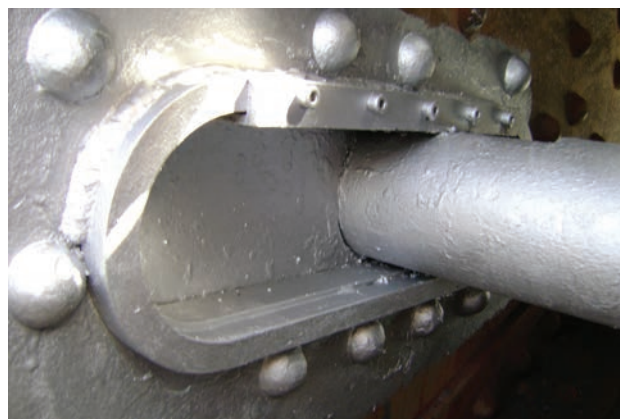
Figura 18. Nuevos bulones con guías y pista de desgaste
Figure 18. New pins in slotted holes

After cleaning the paint and rust in the work area the slotted holes were rebuilt with material (chock filler) by welding.

In order to improve the durability and the maintenance of these slotted holes, contact surfaces were expanded using a replaceable wear strip (see Figure 18), using self-lubricating compounds.

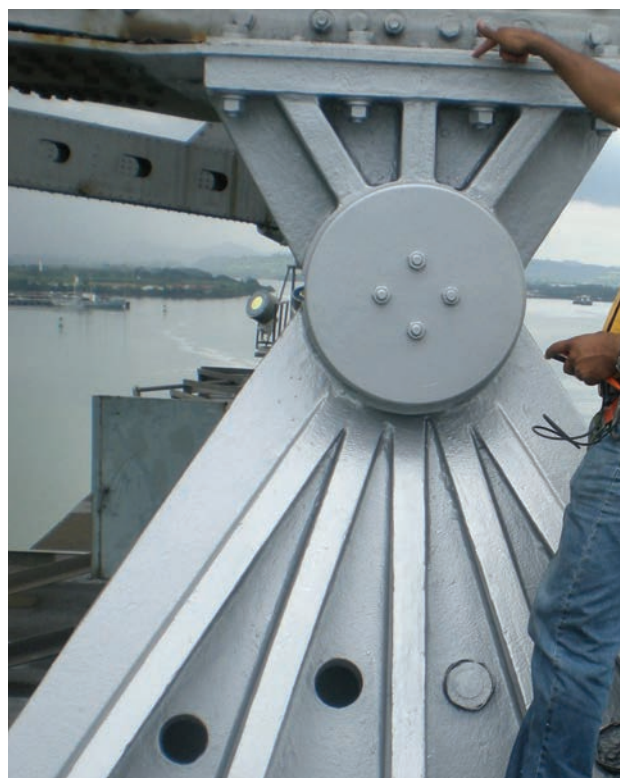
Figura 19. Apoyo piramidal reparado con rodillo inferior en P6
Figure 19. Pyramidal bearing repaired with bottom roller in P6

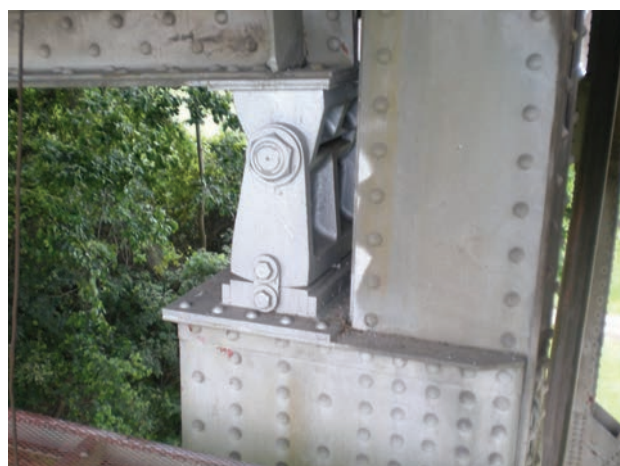
Figura 20. Estado final de los apoyos móviles
Figure 20. Expansion bearing after repair

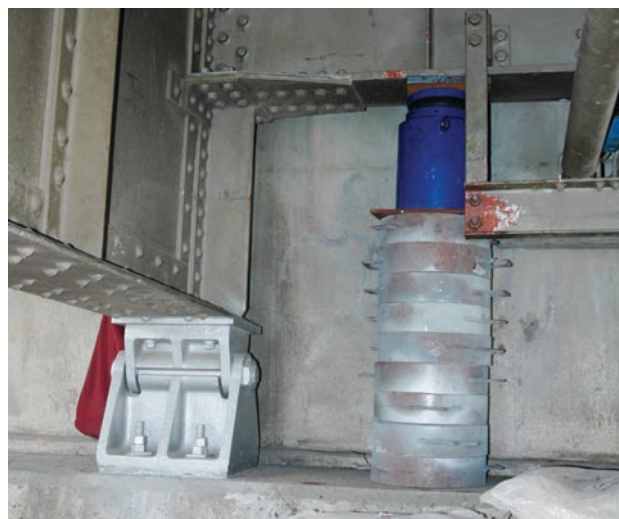
Figura 22. Levantamiento para reparación de apoyo en estribo
 Figure 22. Lift to repair bearing in abutment

In the remaining bearings, the intervention was limited to the cleaning and draining of accumulated water inside the

cast steel elements sealing the interior, closing it with gussets to avoid the entry of water and treating the bearing with an anti-corrosion protection treatment.
