Rehabilitación del Puente de las Américas en Panamá

Rehabilitation of Panama's Bridge of the Americas

Patrick Ladret⁽¹⁾, Carlos Pérez Rodríguez⁽²⁾, Pablo Vilchez Motino⁽³⁾ y Óscar Osiris Aguilar González⁽⁴⁾

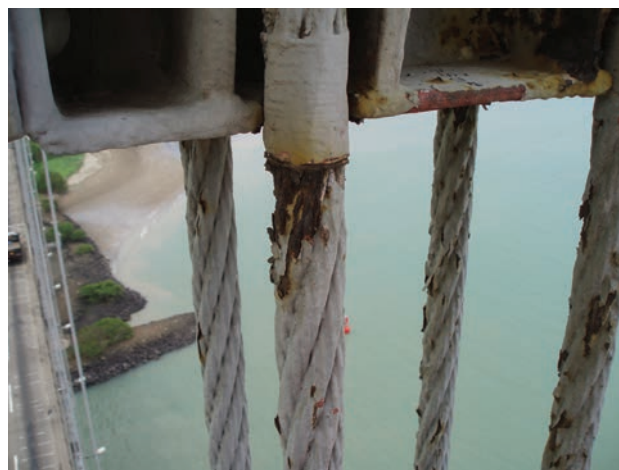
The inspection findings indicated that the corrosion was progressive in the hangers, with a widespread breakdown of the galvanization, and the existence of localized areas with varying degrees of section loss, especially below the anchoring area where numerous damaged cables were discovered, as shown in Figure 7. The damage had already spread to 60% of the cables (8.5% of them in critical condition), which was a significant increase since the last inspection [1].

Las conclusiones de la inspección indicaban que la corrosión en las péndolas era progresiva con una falla generalizada del galvanizado y pérdida de sección de grado variable en áreas localizadas, especialmente en la zona de anclajes donde había numerosos alambres rotos tal como se aprecia en la Figura 7. El daño ya se había extendido a un 60% de los cables (8,5% de ellos en estado crítico) con un importante aumento desde la última inspección [1].

Figura 7. Imágenes de corrosión en los cables de péndolas
Figure 7. Images of corrosion on the hangers

Teniendo en cuenta la tipología monolítica de los cables junto con el sistema de anclaje “no detesable” y el avance de la corrosión entre las dos últimas inspecciones, se consideró como única opción viable el reemplazo total del sistema de péndolas, descartando el reemplazo parcial.

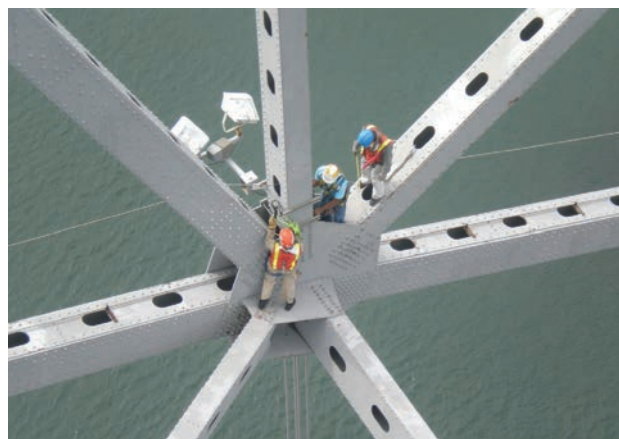
The inspection report quantified the damages, its progress since the last inspection and the project dimensions were corroborated and the strength of the materials (Figure 8) was established in order to perform the structural analy-

Figura 8. Ensayos de materiales en el reticulado
Figure 8. Materials testing in trusses
