Rehabilitación del Puente de las Américas en Panamá

Rehabilitation of Panama's Bridge of the Americas

Patrick Ladret⁽¹⁾, Carlos Pérez Rodríguez⁽²⁾, Pablo Vilchez Motino⁽³⁾ y Óscar Osiris Aguilar González⁽⁴⁾

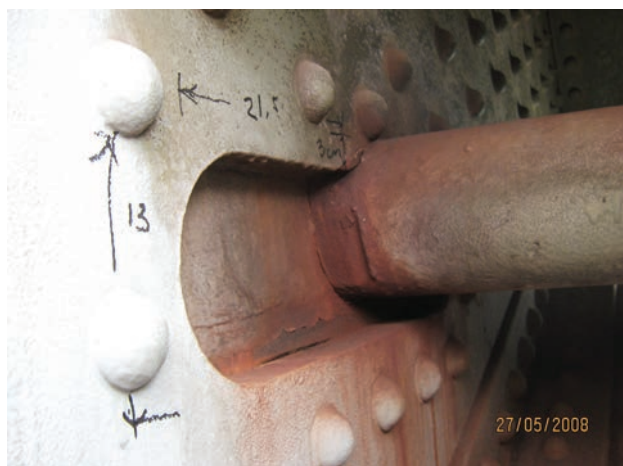
Los bulones de 5 pulgadas se encontraban en una condición deficiente. Tal como se observa en la Figura 15, la expansión y contracción del puente había causado el desgaste por fricción del propio bulón y de las almas del "Dummy member" (en forma de viga cajón). El desgaste llegaba a varios centímetros. Esta anomalía podía ocasionar el bloqueo del movimiento horizontal y alterar el esquema estructural de proyecto.

Figura 15. Estado original de los bulones de 5"
Figure 15. 5" pins original condition

The 5-inch pins were in poor condition. As seen in Figure 15, the expansion and contraction of the bridge had caused wear in the pin by friction with the "dummy member" web (box girder.) The wear reached several centimetres. This wearing could cause blockage of the horizontal movement and alter the structural design of the project.

The rehabilitation project included the replacement of four 5" pins, two in lower and two in upper trusses at each side. In the case of the lower, it was necessary a previous stage of screed and strengthening of the box girder placing a rocket to discharge the node and restore the initial geometry and align the axes of the trusses elements.

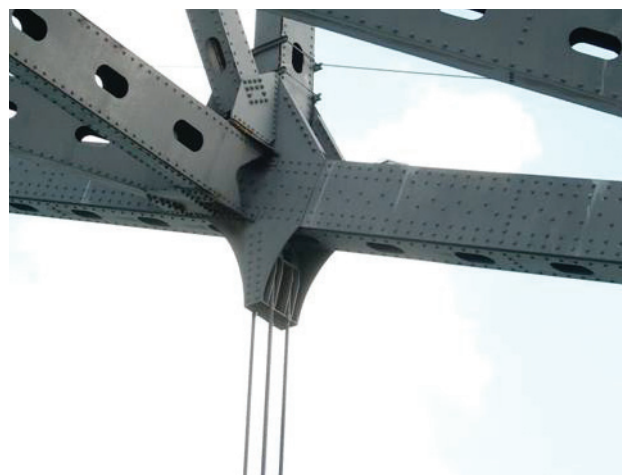
Figura 23. Péndola antigua y su conexión superior a la superestructura

Figure 23. Former hanger and its top union to the superstructure
