# Rehabilitación del Puente de las Américas en Panamá

## *Rehabilitation of Panama's Bridge of the Americas*

**Patrick Ladret<sup>(1)</sup>, Carlos Pérez Rodríguez<sup>(2)</sup>, Pablo Vilchez Motino<sup>(3)</sup> y Óscar Osiris Aguilar González<sup>(4)</sup>**

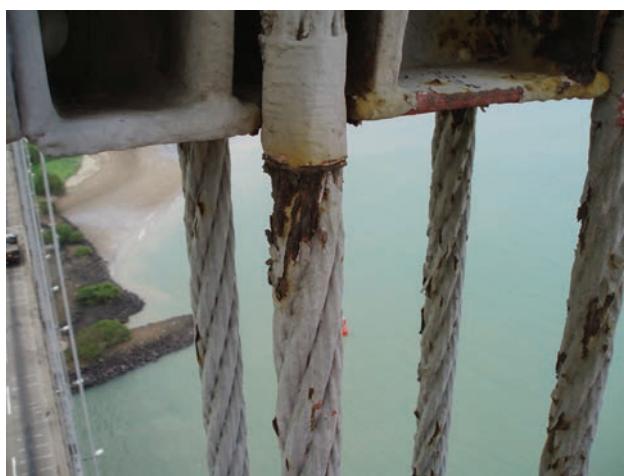
The inspection findings indicated that the corrosion was progressive in the hangers, with a widespread breakdown of the galvanization, and the existence of localized areas with varying degrees of section loss, especially below the anchoring area where numerous damaged cables were discovered, as shown in Figure 7. The damage had already spread to 60% of the cables (8.5% of them in critical condition), which was a significant increase since the last inspection [1].

Las conclusiones de la inspección indicaban que la corrosión en las péndolas era progresiva con una falla generalizada del galvanizado y pérdida de sección de grado variable en áreas localizadas, especialmente en la zona de anclajes donde había numerosos alambres rotos tal como se aprecia en la Figura 7. El daño ya se había extendido a un 60% de los cables (8,5% de ellos en estado crítico) con un importante aumento desde la última inspección [1].

**Figura 7.** Imágenes de corrosión en los cables de péndolas  
**Figure 7.** Images of corrosion on the hangers

Teniendo en cuenta la tipología monolítica de los cables junto con el sistema de anclaje “no detesable” y el avance de la corrosión entre las dos últimas inspecciones, se consideró como única opción viable el reemplazo total del sistema de péndolas, descartando el reemplazo parcial.

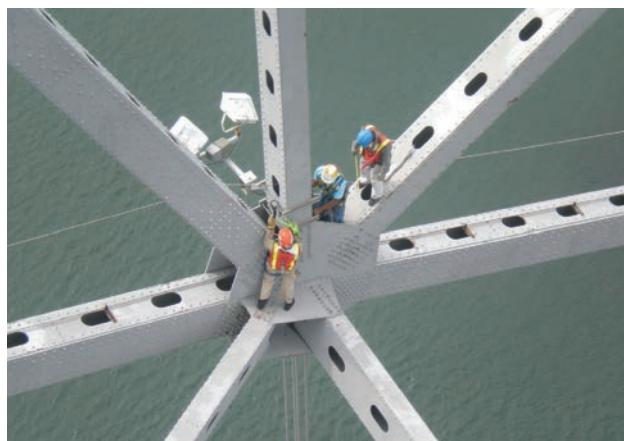
**Figura 8. Ensayos de materiales en el reticulado**  
**Figure 8. Materials testing in trusses**

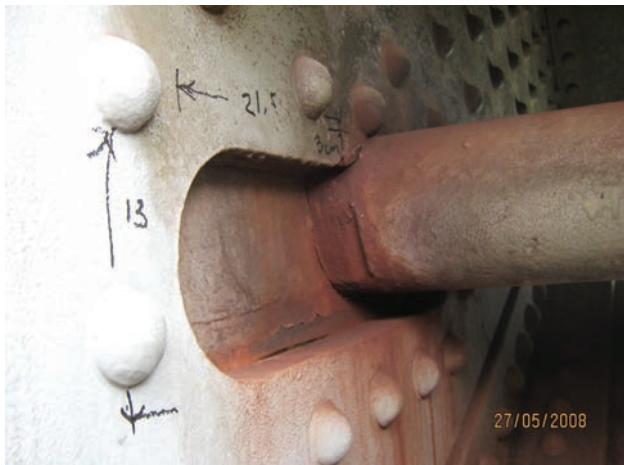
Los bulones de 5 pulgadas se encontraban en una condición deficiente. Tal como se observa en la Figura 15, la expansión y contracción del puente había causado el desgaste por fricción del propio bulón y de las almas del “Dummy member” (en forma de viga cajón). El desgaste llegaba a varios centímetros. Esta anomalía podía ocasionar el bloqueo del movimiento horizontal y alterar el esquema estructural de proyecto.

Figura 15. Estado original de los bulones de 5"  
Figure 15. 5" pins original condition

The 5-inch pins were in poor condition. As seen in Figure 15, the expansion and contraction of the bridge had caused wear in the pin by friction with the "dummy member" web (box girder.) The wear reached several centimetres. This wearing could cause blockage of the horizontal movement and alter the structural design of the project.

The rehabilitation project included the replacement of four 5" pins, two in lower and two in upper trusses at each side. In the case of the lower, it was necessary a previous stage of screed and strengthening of the box girder placing a rocket to discharge the node and restore the initial geometry and align the axes of the trusses elements.

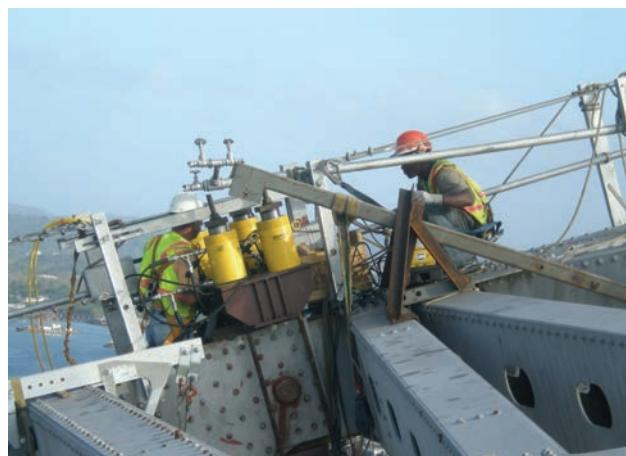
Figura 16. Proceso de sustitución de bulones

Then, for the pin replacement without risk of beams misalignment, the new pin was connected to the existing by mean of a threaded sleeve. The old pin was extracted with a hydraulic traction jack, sliding into its place the new pin.

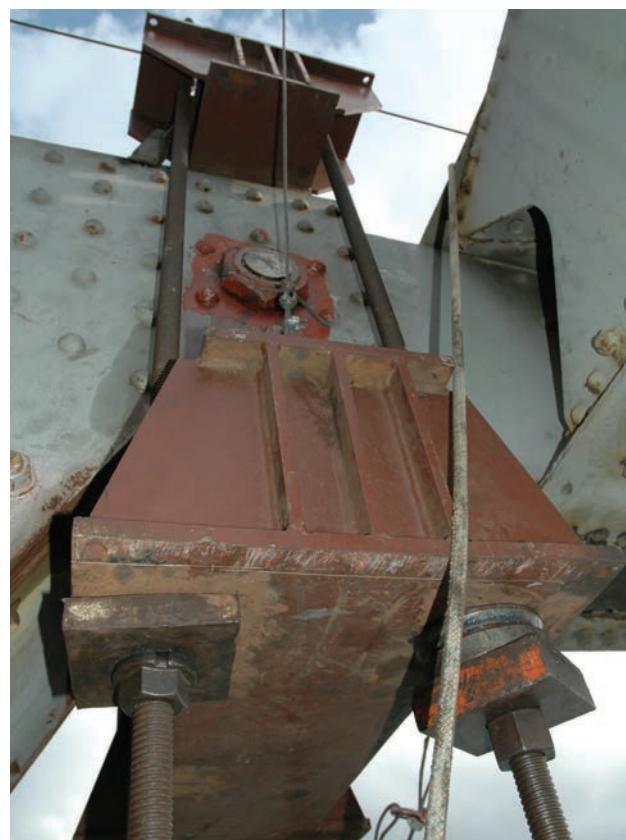
Figura 17. Balancín para la sustitución de bulones

The rocker system was active with prestressing bars. With this device, shown in Figures 16 and 17, the guides parasites efforts were relieved, restoring the alignment of the cords after release the pins. The rocker behaved like a pendulum to allow horizontal displacements of the truss during the operation.

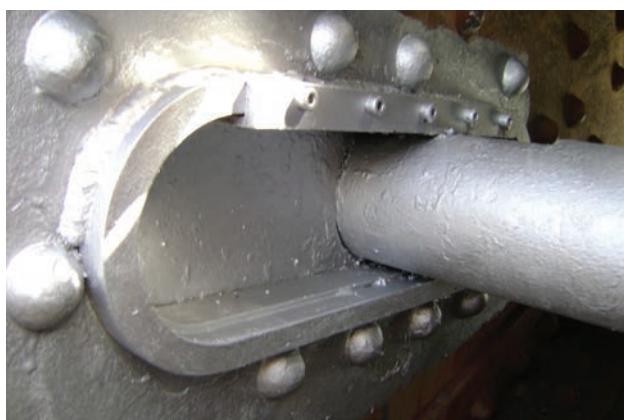
Figura 18. Nuevos bulones con guías y pista de desgaste  
Figure 18. New pins in slotted holes

In order to improve the durability and the maintenance of these slotted holes, contact surfaces were expanded using a replaceable wear strip (see Figure 18), using self-lubricating compounds.

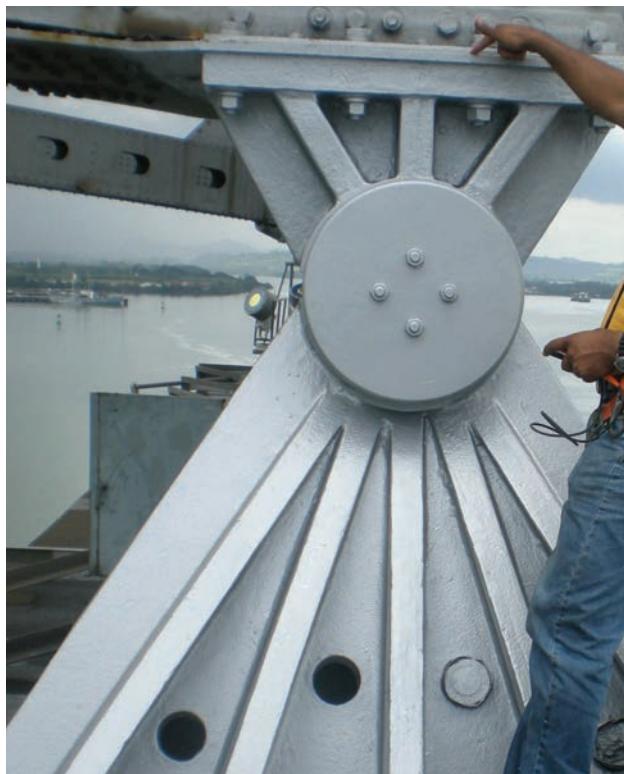
Figura 19. Apoyo piramidal reparado con rodillo inferior en P6  
Figure 19. Pyramidal bearing repaired with bottom roller in P6

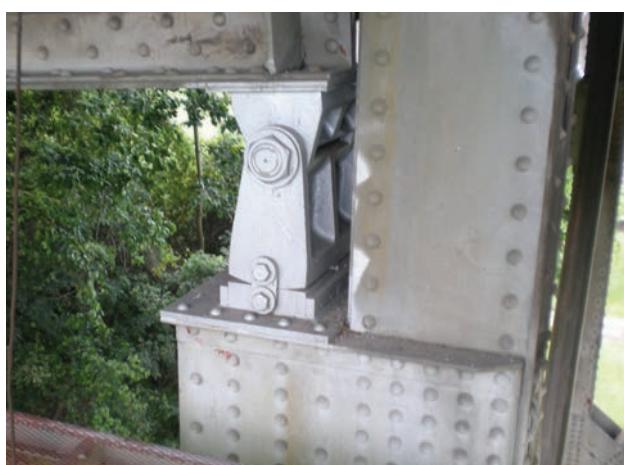
Figura 20. Estado final de los apoyos móviles  
Figure 20. Expansion bearing after repair

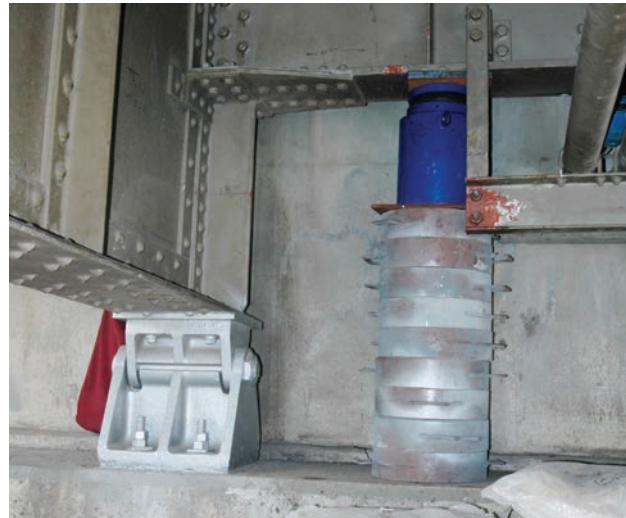
**Figura 22.** Levantamiento para reparación de apoyo en estribo  
**Figure 22.** Lift to repair bearing in abutment

In the remaining bearings, the intervention was limited to the cleaning and draining of accumulated water inside the

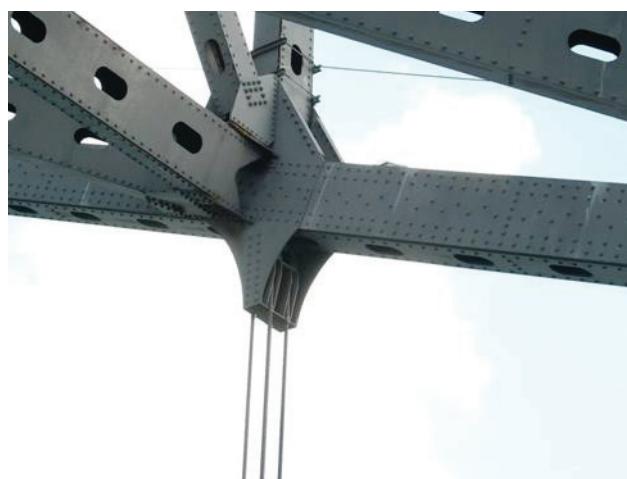
**Figura 23.** Péndola antigua y su conexión superior a la superestructura
