Rehabilitación del Puente de las Américas en Panamá

Rehabilitation of Panama's Bridge of the Americas

Patrick Ladret⁽¹⁾, Carlos Pérez Rodríguez⁽²⁾, Pablo Vilchez Motino⁽³⁾ y Óscar Osiris Aguilar González⁽⁴⁾

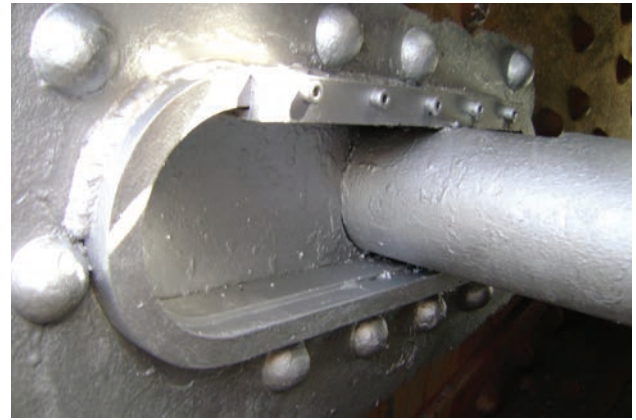
Figura 18. Nuevos bulones con guías y pista de desgaste
Figure 18. New pins in slotted holes

In order to improve the durability and the maintenance of these slotted holes, contact surfaces were expanded using a replaceable wear strip (see Figure 18), using self-lubricating compounds.

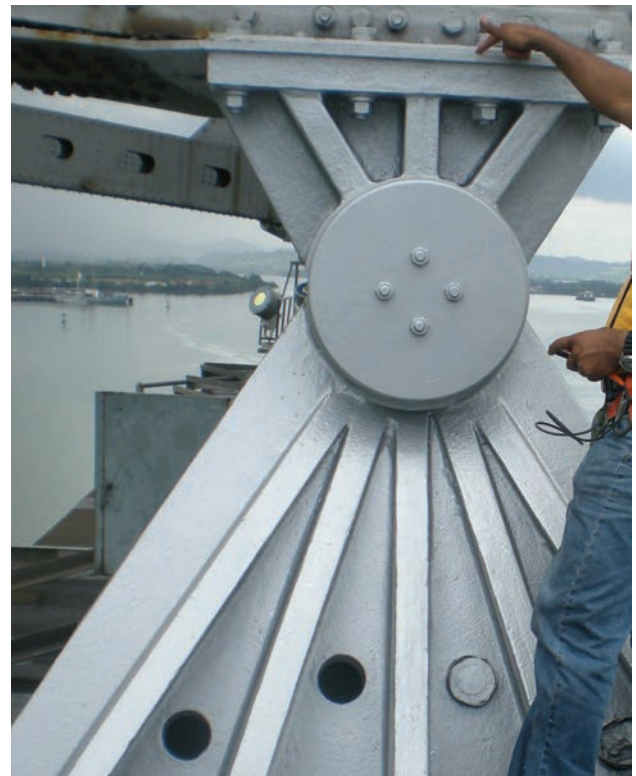
Figura 19. Apoyo piramidal reparado con rodillo inferior en P6
Figure 19. Pyramidal bearing repaired with bottom roller in P6

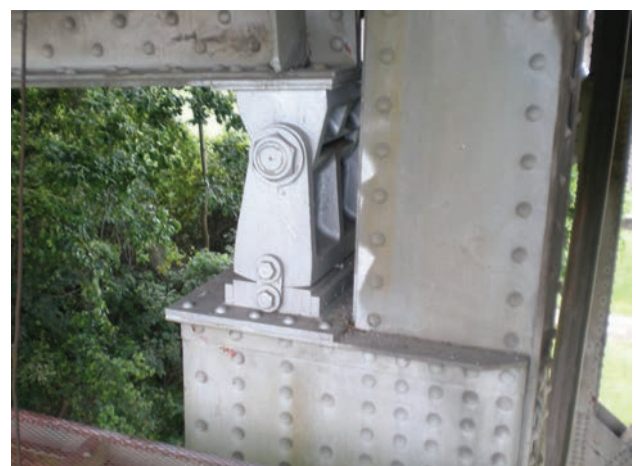
Figura 20. Estado final de los apoyos móviles
Figure 20. Expansion bearing after repair
