## HORMIGÓN y ACERO

Revista trimestral de **ACHE** Asociación Científico-Técnica del Hormigón Estructural

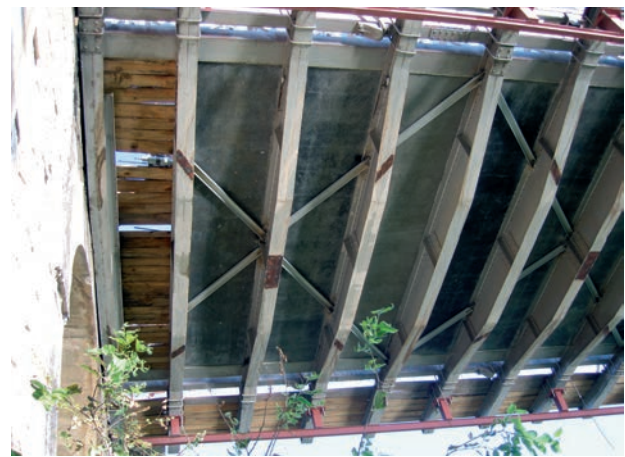
Figura 3. Colocación de nuevas Cruces de San Andrés sustitutas de las antiguas.

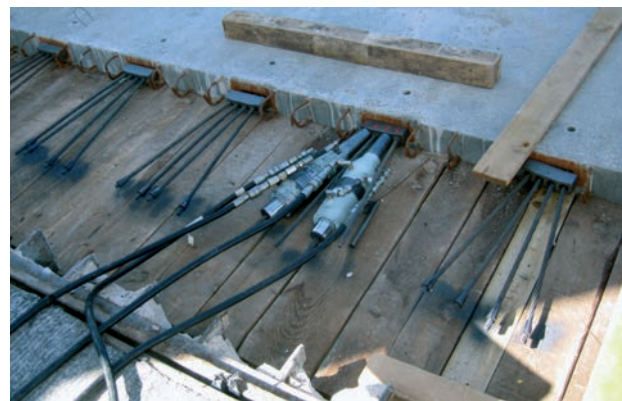
Figura 5. Tesado de la losa de calzada con juntas entre tramos prefabricados ya hormigonadas.

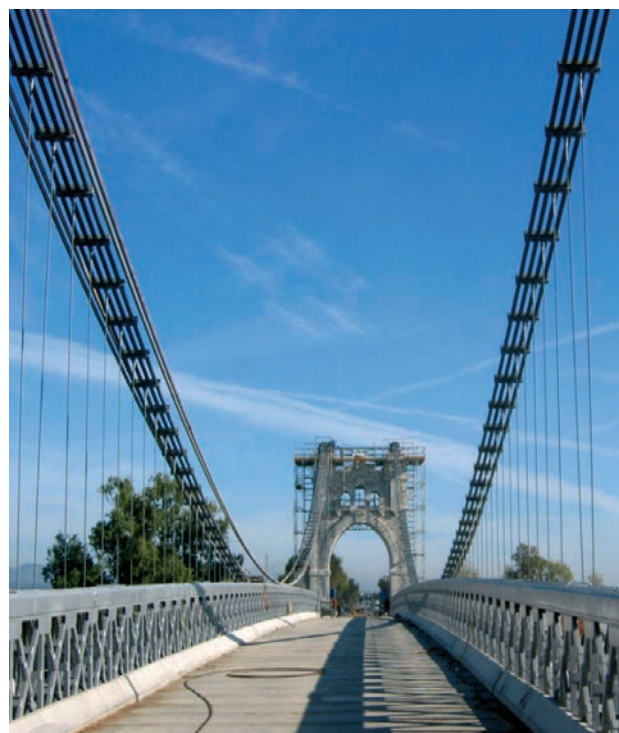
Figura 25. Cables nuevos finalizada la transferencia de carga.  
Figure 25. New cables after load transfer.

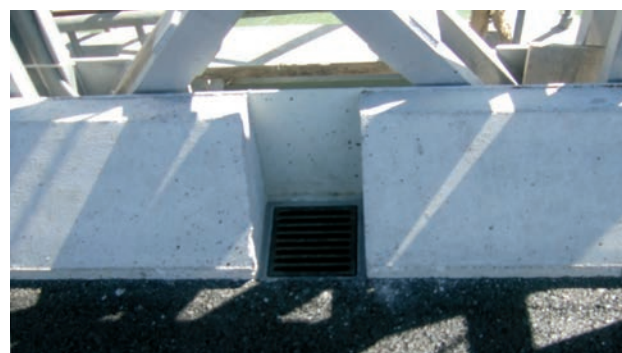
Figura 36. Detalle de sumideros y bordillo.  
Figure 36. Detail of sump and kerb.

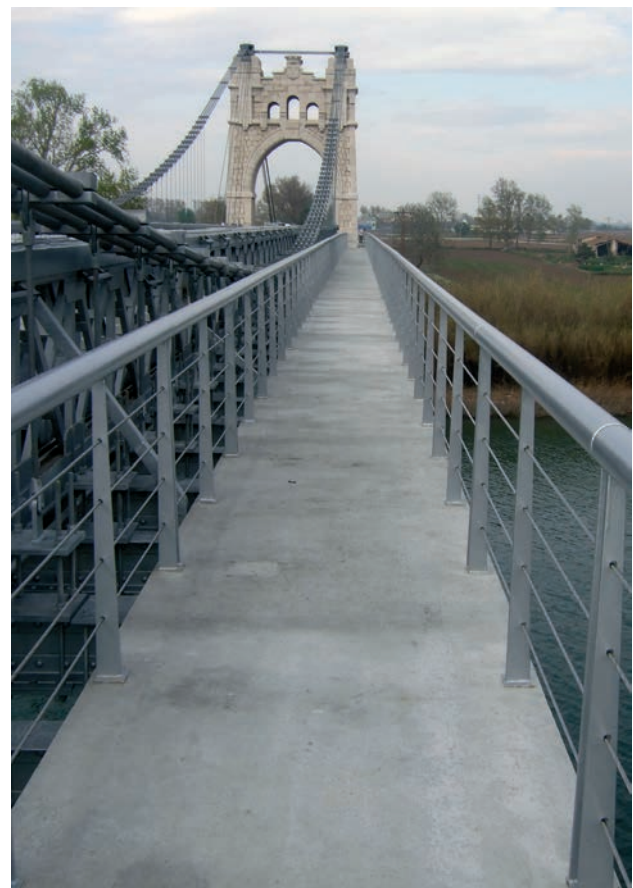
Figura 40. Nueva acera terminada.  
Figure 40. Finished walkway.

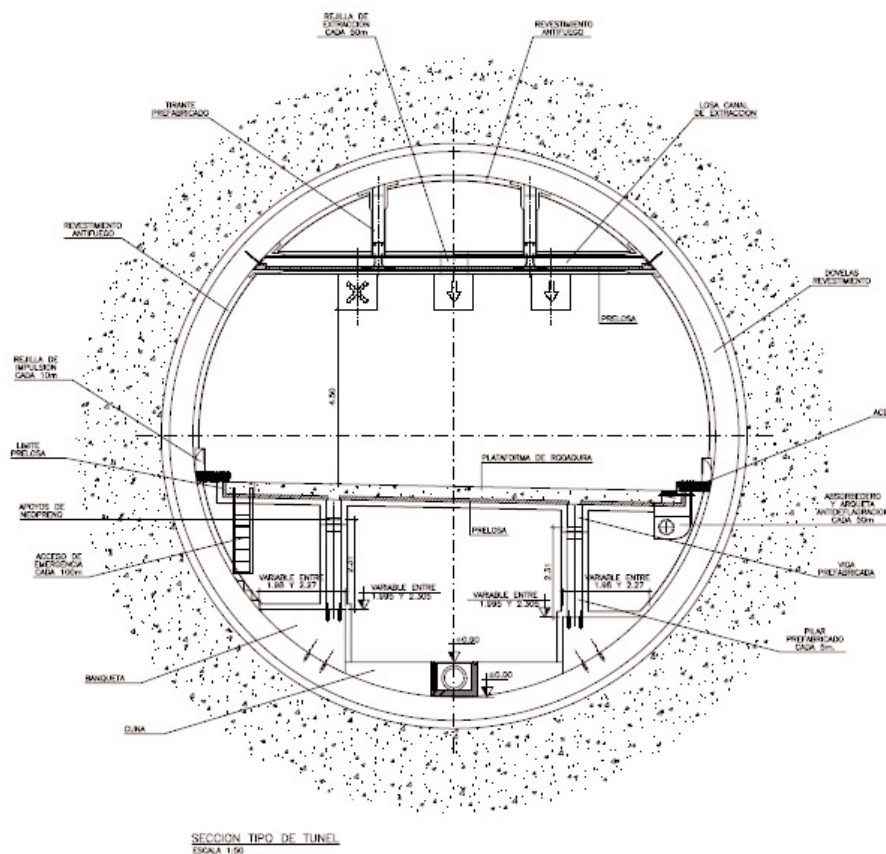
Figura 17. Sección tipo del túnel del By Pass Sur.

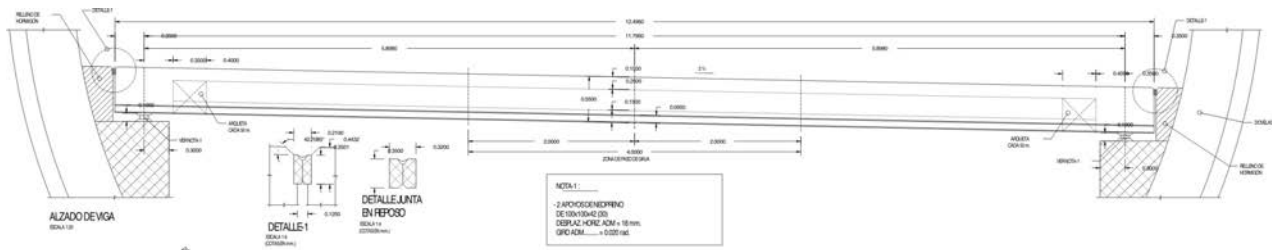
Figura 18. Sección longitudinal de la losa de tráfico.

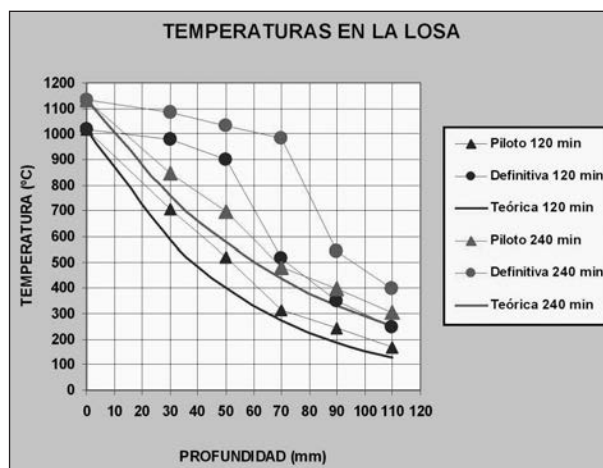
Figura 32. Distribución de temperaturas teóricas y medidas en los ensayos de dovelas.
