Obras de rehabilitación del puente colgante de Amposta

Amposta bridge - Rehabilitation works

Florencio del Pozo Vindel⁽¹⁾, José M.^a Arrieta Torrealba⁽²⁾, Alberto Cerezo Macías⁽³⁾, María Gómez Irigaray⁽⁴⁾ Almudena Hue Ibargüen⁽⁵⁾ y Antonio Vázquez Salgueiro⁽⁶⁾

Volumen 60, n° 253, 7-42 | julio-septiembre 2009 | ISSN: 0439-5689

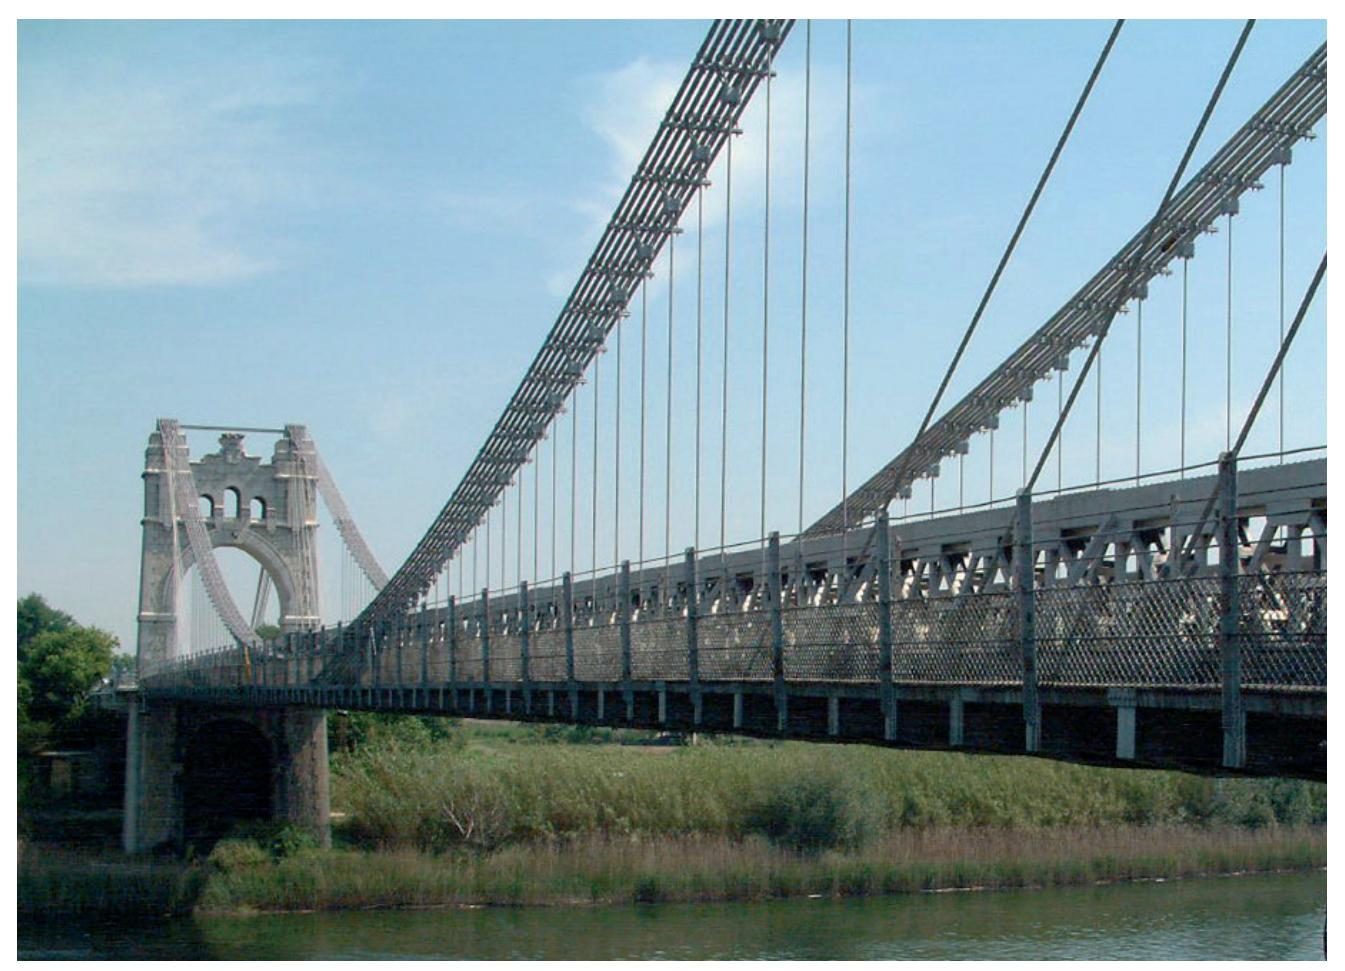
Figura 1. Estado del puente antes de los trabajos de rehabilitación. Figure 1. Bridge prior to rehabilitation works.

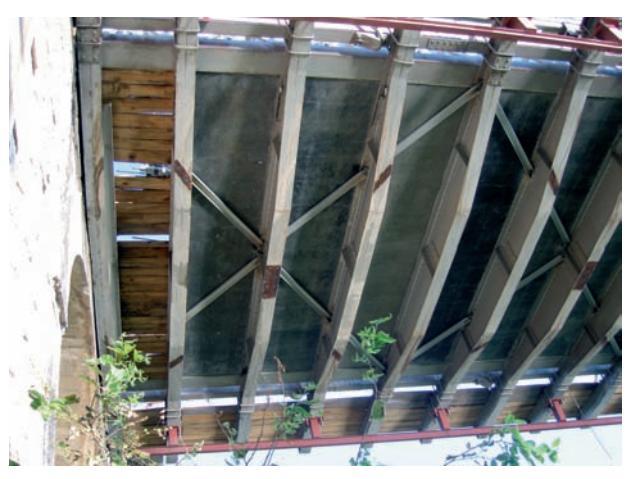
Figura 3. Colocación de nuevas Cruces de San Andrés sustitutas de las antiguas. Figure 3. Erection of new wind braces to replace the initial members.

When the carriageway slab was removed, the top flanges of the transverse girders were observed to have worn thin in some places. This was corrected by welding 8-mm thick steel plate reinforcements onto these areas.

The shapes forming the wind braces were then removed and replaced with new elements, under a new arrangement in which they supported the top chord of the transverse girders, to which they were welded (Figure 3).

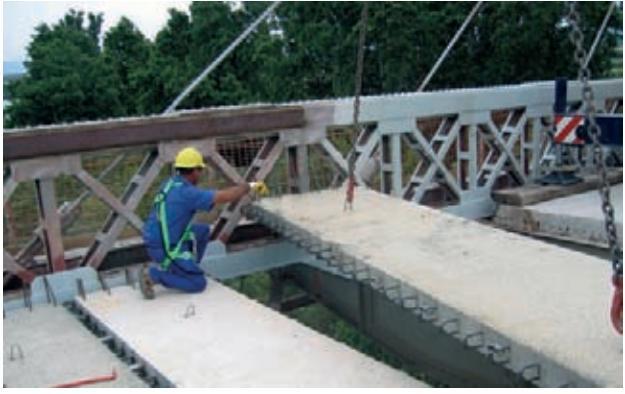
Figura 4. Colocación de la nueva losa, una vez demolida la existente. Figure 4. Laying the new slab (after demolishing the original deck covering).

The precast carriageway slabs were made off-site and shipped to and stored on site prior to laying. They were hoisted with slings and rested on two transverse girders (overlapping each flange by 4 cm, with a 13 cm joint between adjacent slabs). Before each slab was set into its permanent position, its posttensioning sheathes were coupled to the sheathes in the preceding slab, for this could not have been done afterwards for want of sufficient clearance (Figure 4). de esta forma que quedaran puntos débiles frente a la corrosión.

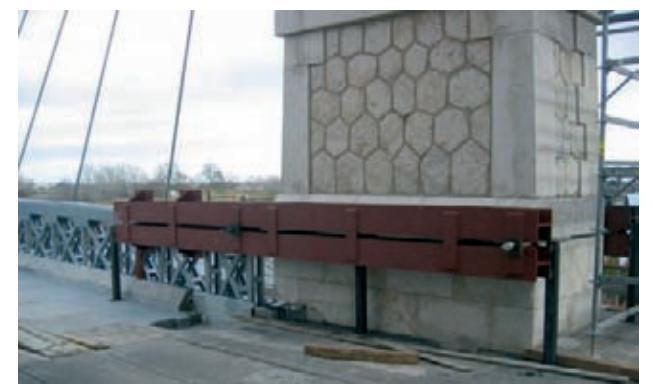
Figura 7. Sistema de bloqueo del tablero. Figure 7. Deck blocking system.

Before the deck could be released for vertical displacement, an ancillary system was needed to limit any horizontal movements during cable replacement, to transfer horizontal wind action. A provisional blocking system was designed for this purpose, consisting in four steel structures that embraced the piers.

These structures were designed to transfer the wind loads acting on the deck (350 kN on each abutment) to the piers, while allowing for free vertical movement during the cable replacement operation and geometrically adapting to both the piers and the existing deck at each corner.

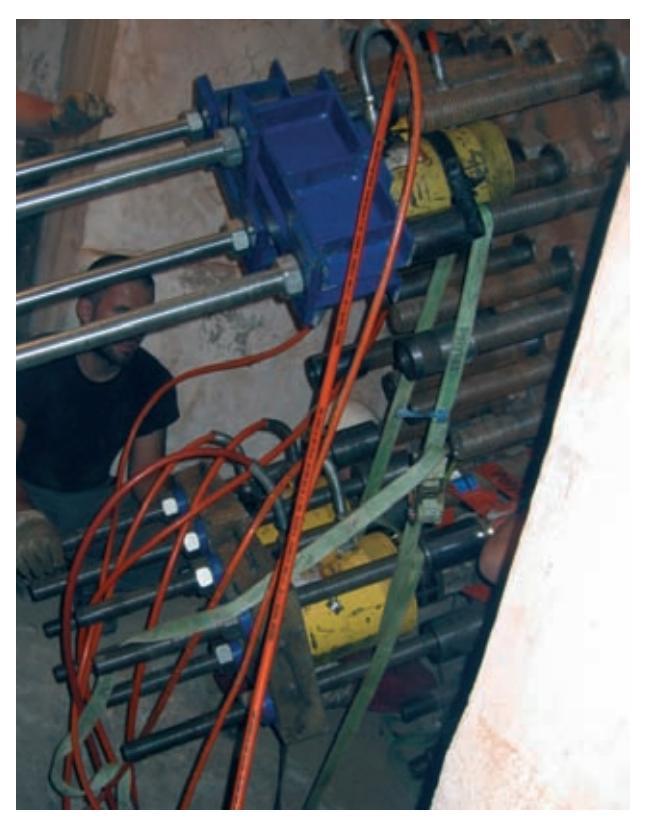
Figura 9. Tesado de cables desde las cámaras de anclaje. Figure 9. Tensioning cables from anchorage chambers.

The initial main cables and guylines were anchored to the anchorage grid across four threaded bars. These bars had to be extended by coupling them to a second threaded bar to install the tensioning equipment. Because of the characteristics and condition of the anchorage bars, a separate coupling had to be custom-machined for each one. These cables were tensioned or de-tensioned by resting the jack on the grid in a way such, that when engaged it pushed a beam or plate that pulled against either two or four extension bars, respectively. This operation was completed by tightening or loosening the termination bolts or, depending on the condition of the bolts, by inserting steel plates (Figure 9).

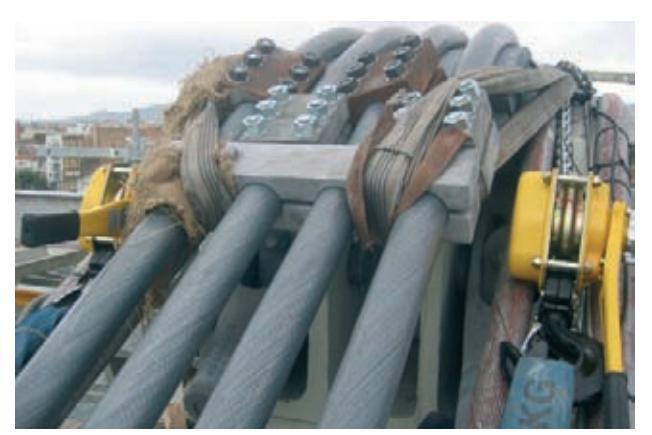
Figura 18. Sistema antideslizante de los cables principales nuevos. Figure 18. Anti-slip system for new main cables.

A system to prevent the possible slipping of the new cables was regarded to be imperative, for slippage at any time after they were laid or during loading was unacceptable, inasmuch as such displacements would alter the final load geometry and distribution. The critical moment, in which risk of slipping was greatest, was during initial loading when stress values would be lowest. To prevent this hazard, a layer of fine sand was placed around the cables to increase the surface roughness and therefore the coefficient of friction between the main cables and the saddles. Bands were also installed on the cables on both sides of the groove in the saddle so that if the cable tended to slip in one of the two directions (toward the grids or inward, toward mid-span), these bands would clamp down on the saddle, checking any such movement (Figure 18).

The capacity of these systems was borne in mind when calculating and determining load transfers. They performed to satisfaction, for no cable slipping on the new saddles was observed during the process.

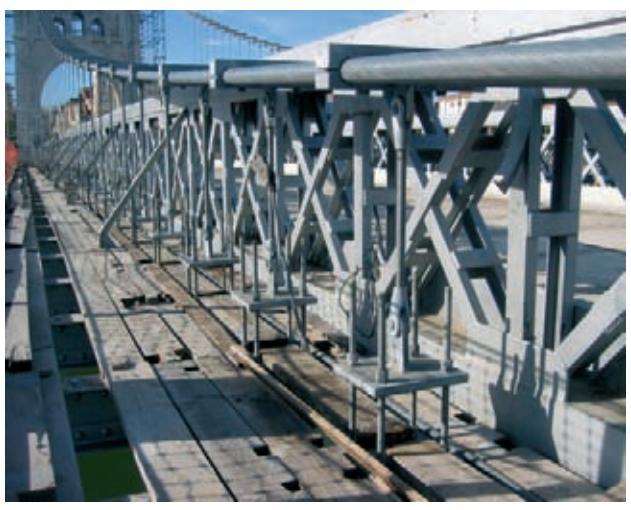
Figura 24. Nuevas péndolas y sus sistemas de unión. Figure 24. New suspenders and joining systems.

A total of 69 suspenders were mounted on each side. They were erected with chain blocks tied on one end to the new cables and on the other to the transverse girders. They were loaded as needed to centre the adjustment range of the suspender. The suspenders were loaded when the chain blocks were subsequently removed (Figure 24).

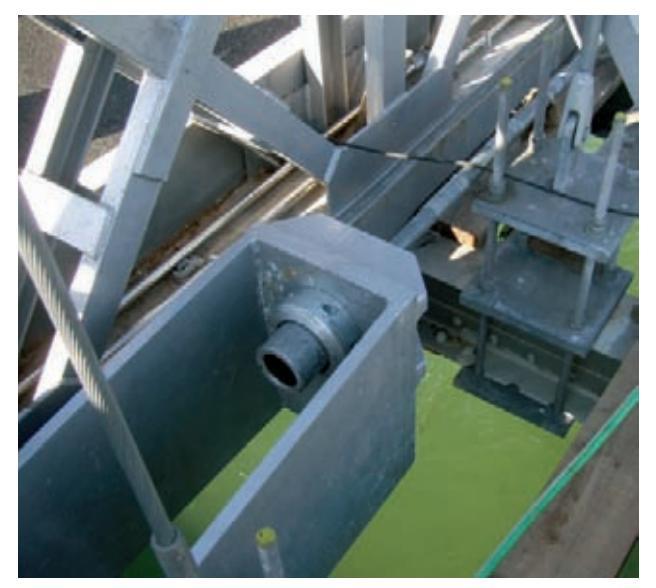
Figura 29. Nuevo cable horizontal y su terminal activo. Figure 29. New horizontal cable and active termination.

The deck was paved and with the bridge permanently loaded, the horizontal cable was tensioned (Figure 29), the loads on all the (main, guyline and stay) cables were recorded, the positions of the saddles were noted and a full topographic survey was conducted.

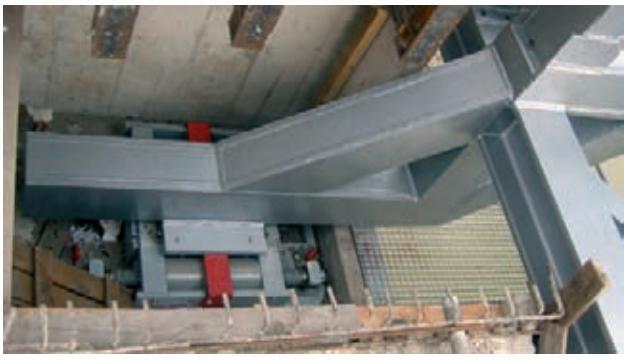
Figura 31. Apéndice metálico y aparato de apoyo POT con bloqueador. Figure 31. Steel appendix and POT bearing with lock-up device.

POT-type bearings lock-up device were then positioned on the slab for permanent attachment at a later stage. With the steel appendices for the supports assembled, the last, i.e., the

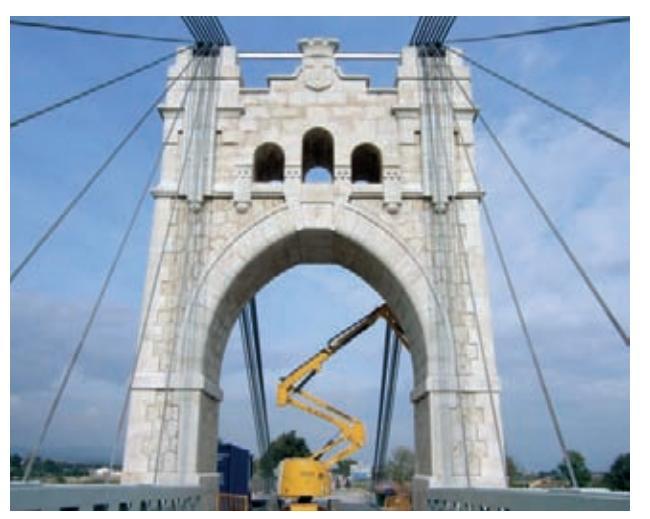
Figura 34. Pilono una vez rehabilitado. Figure 34. Rehabilitated pier.

The piers were cleaned with sand-containing hydro-jet technology (Figure 34).
