ESTACIÓN DE SANTS EN BARCELONA – GRANDES DINTELES DE APEO PARA ELIMINACIÓN DE SOPORTES ENTRE VÍAS

ESTACIÓN DE SANTS EN BARCELONA – REMODELACIÓN DE LA LOSA DE COBERTURA DE LOS ANDENES

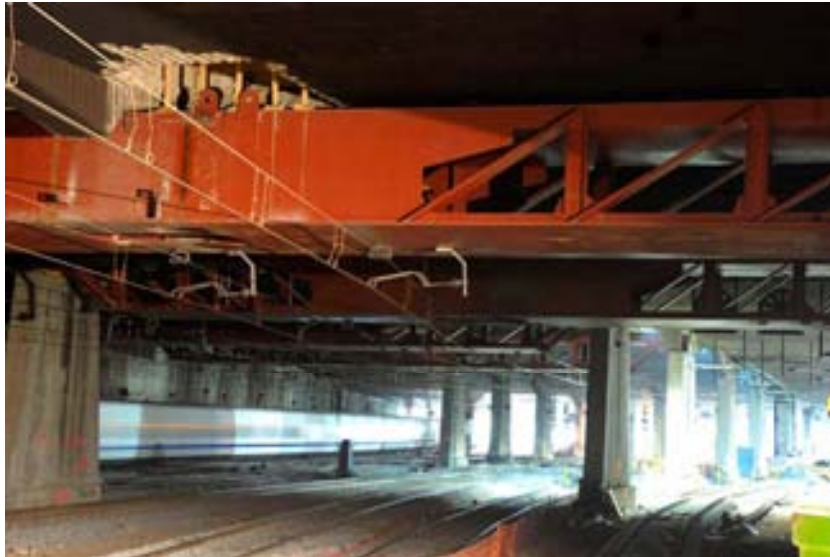
Figura 12 – Dinteles C a F: transición celosía - alma llena

No obstante debido al fuerte cortante existente en toda la pieza, provocado por la carga puntual centrada, fue necesario incorporar parcialmente en la zona de máximas flexiones disposiciones de alma llena con transiciones apropiadas en el contacto con las zonas de celosía (Figura 12). En la figura 13, se puede apreciar el conjunto de estas piezas.

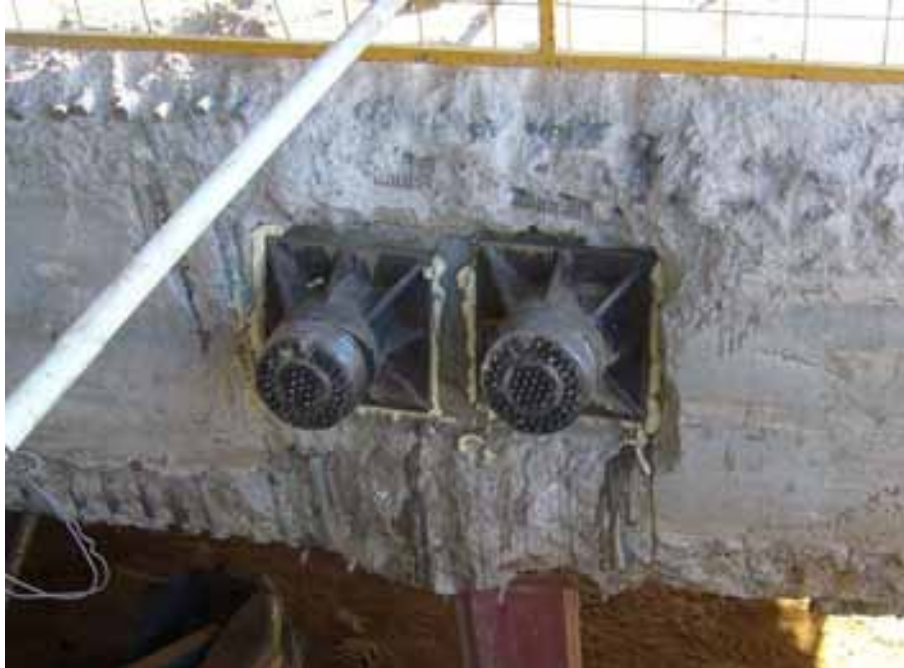
Figura 3 – Detalle de nuevos anclajes de cables de postesado

Para lograr mantener en los dos extremos de un tendón cortado las condiciones en las que cada parte del tendón se encontraba inicialmente, antes del corte, se adoptó un sistema especial de anclaje y control creado específicamente por la empresa Ripoll Consulting Ingeniería para estas funciones (Fig. 3), y para los tipos de unidades que la losa incluía: tendones con un número elevado de alambre $\phi 7$ (desde 34 a 67).

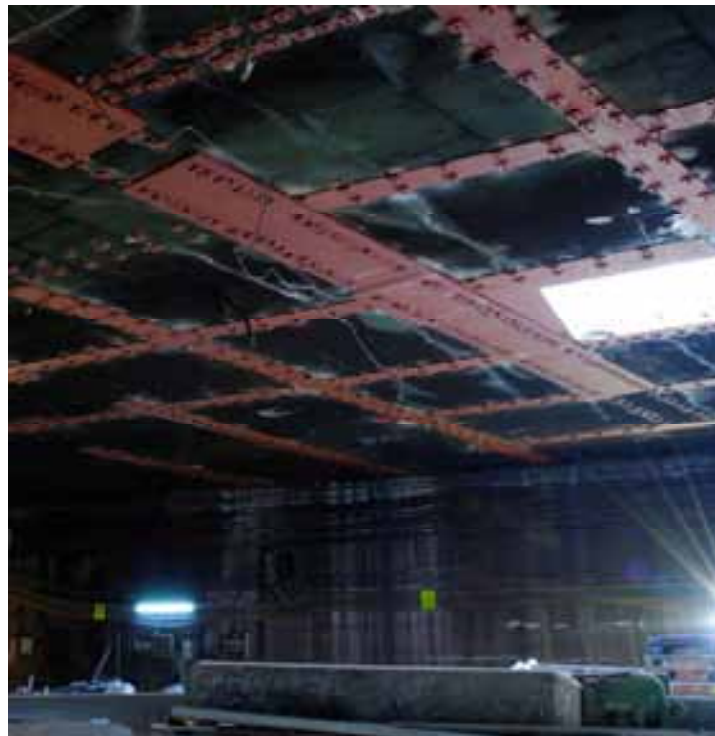
Figura 5 – Disposición de refuerzos a flexión y de cortante de los nervios

Los refuerzos de cortante se efectuaron mediante barras de la altura del canto total del nervio, insertadas en perforaciones previamente efectuadas y rellenas con mortero. Estas barras se fijaron a las chapas de refuerzo a flexión cuando estas existían, mediante tuercas firmemente apretadas; o bien a pequeños cuadrados de chapa de reparto, cuando no existían refuerzos de flexión. En la figura 5 pueden verse disposiciones de estos refuerzos.

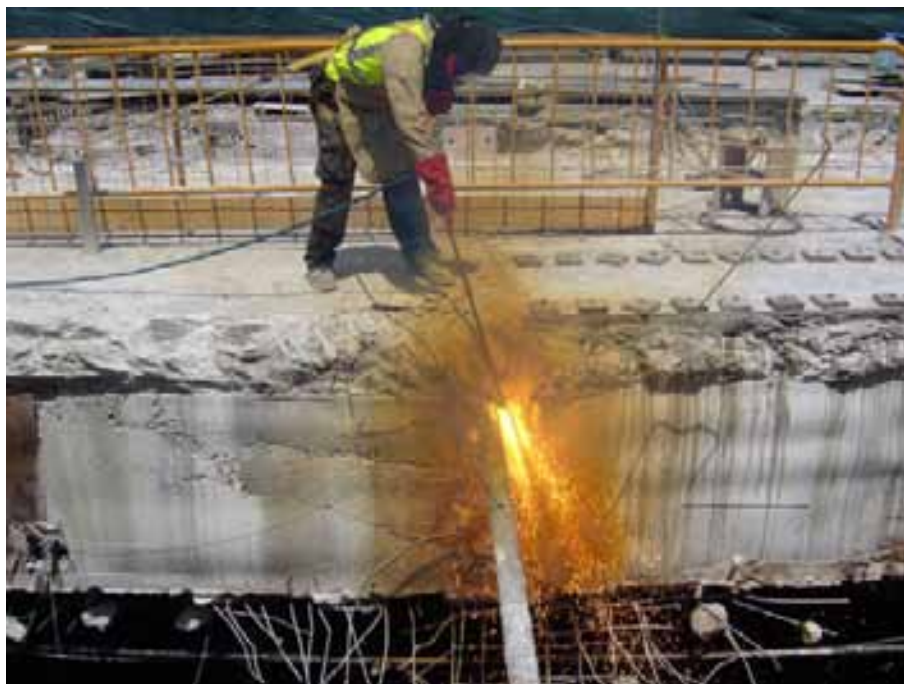
Figura 6 – Fase de corte de cables de postesado

- 3 Refuerzos de flexión y cortante en los nervios requeridos
- 4 Corte de capas de hormigón superiores e inferiores
- 5 Corte de nervios y retesado de tendones a un lado y otro del hueco
- 6 Inclusión del marco mixto de borde y hormigonado del mixto
- 7 Eliminación de apeos provisionales, dejando los definitivos
- 8 Control de diferencias de esfuerzos entre fases 1 y 7

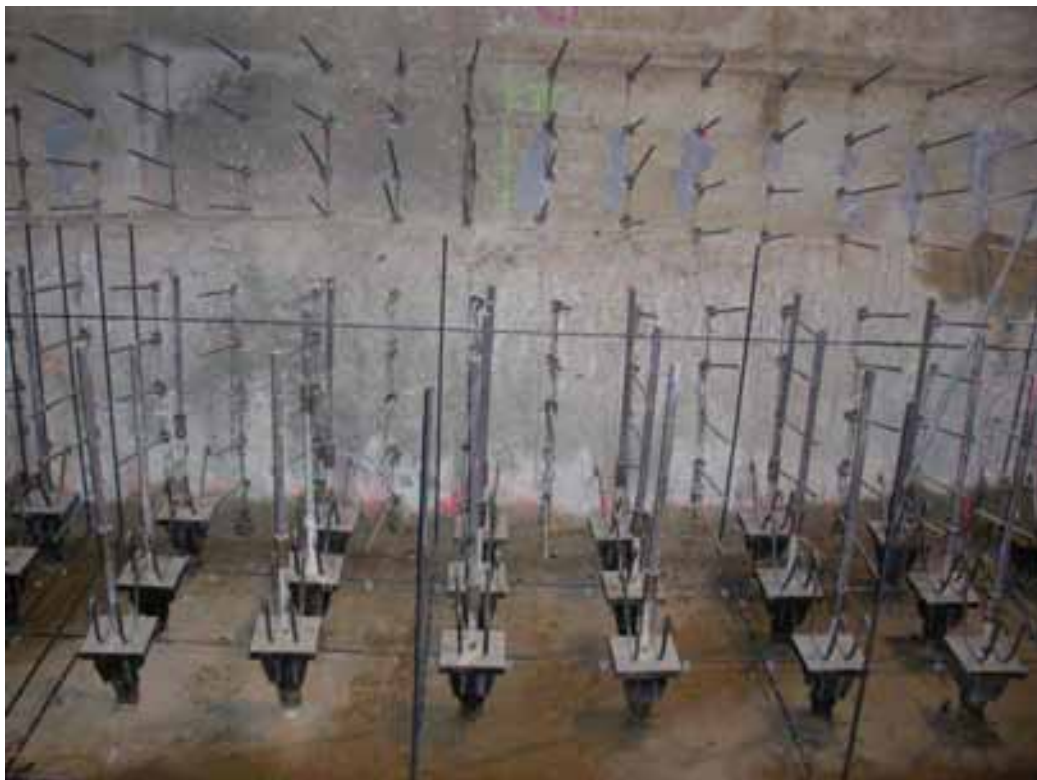
Figura 10 – Ampliación de la cimentación existente

Bajo estas ampliaciones se sitúan los micropilotes necesarios en cada caso para recibir los incrementos provocados por las nuevas cargas que, ligeramente excéntricas, determinan números diferentes a un lado y otro. Los micropilotes utilizados tienen una capacidad admisible de 95 t.

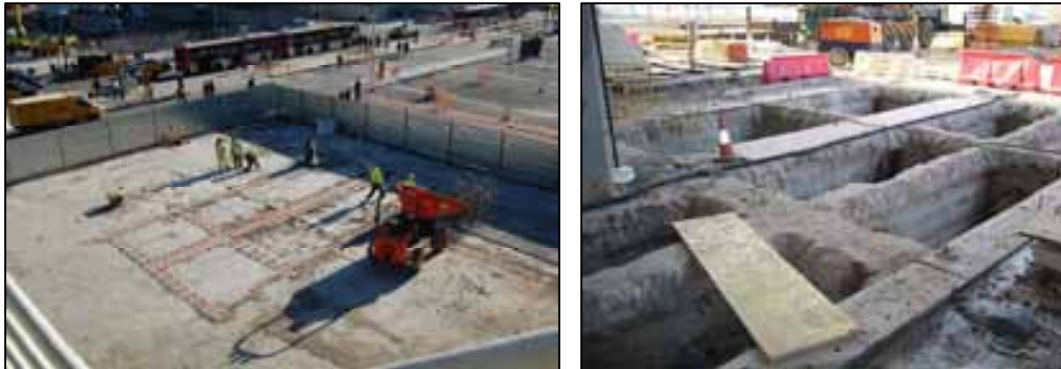
Fig. 9. Refuerzos de nervios y demolición de la capa superior de la losa y colocación de plantillas para la ejecución de los taladros

Otra de las grandes dificultades de la ejecución de los taladros es el control del agua producida durante la ejecución de los mismos. Dicha agua tiene, en este caso, una doble procedencia, una es la producida por la propia perforadora para la ejecución del taladro, y la otra procedencia es la de la existencia de numerosos aligeramientos de la losa llenos de agua, procedente de filtraciones a lo largo de los años. La ejecución de dichos taladros con dependencias en servicio bajo los mismos supone una dificultad añadida que se ha minimizado mediante el uso de aspiradores durante la ejecución, y el vaciado controlado de los aligeradores.

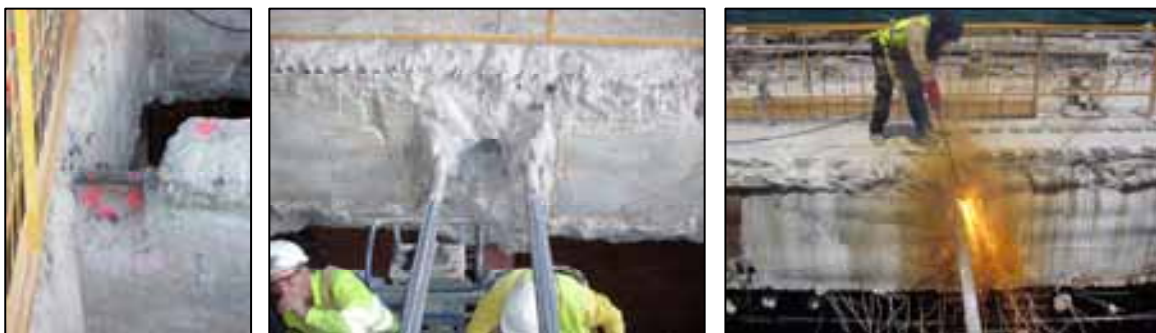
Fig. 9 Varios momentos del proceso de corte de los nervios y tendones

El corte de los nervios se realiza una vez ejecutados los refuerzos sin necesidad de apeos adicionales. Para la ejecución de la demolición se realiza un corte inicial en el nervio mediante lanza térmica, a una distancia mínima de 1,50 metros al borde donde se realizará el retesado (longitud mínima para dicho retesado) Una vez realizado el corte se demuele el hormigón y armadura pasiva que recubre el tendón hasta la posición teórica de la cabeza de tesado, procediéndose finalmente al corte del acero activo.

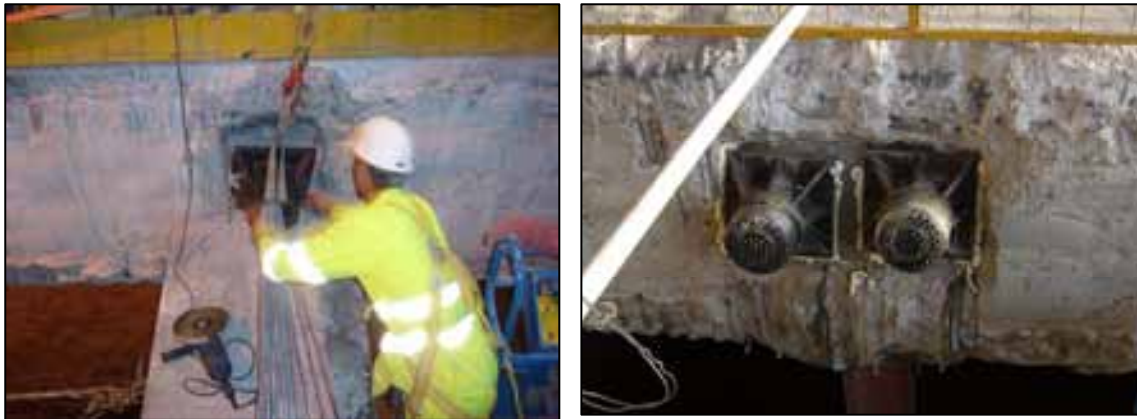
Fig. 11 Colocación de cabezas de retesado

Una vez realizada la demolición del hueco se procede al retesado de los tendones cortados. En obra se observa como en la mayor parte de los casos, la lechada dentro de la vaina se encuentra intacta, obteniéndose elongaciones muy reducidas que nos indican que la longitud de tendón retesado es corta, de manera que más allá de esta longitud, la lechada sigue manteniendo la tensión en los tendones. Dichos resultados garantizan, en gran medida, que durante las operaciones de corte y retesado, la mayor parte de los tendones no pierden su tensión por la acción de la lechada.
