# III CONGRESO DE ACHE DE PUENTES Y ESTRUCTURAS

## ARCO DEL RÍO

En este artículo se plantea el ensanche y refuerzo de un arco de 50 m de luz construido en los años 30, según la colección de Eugenio Ribera. Se han estudiado diferentes soluciones que han sido finalmente condicionadas por aspectos prácticos de acceso y seguridad. Esto ha llevado a diseñar un arco metálico a cada lado del puente existente utilizando el antiguo como apoyo para las operaciones de montaje y con una misión estructural secundaria en estado definitivo.

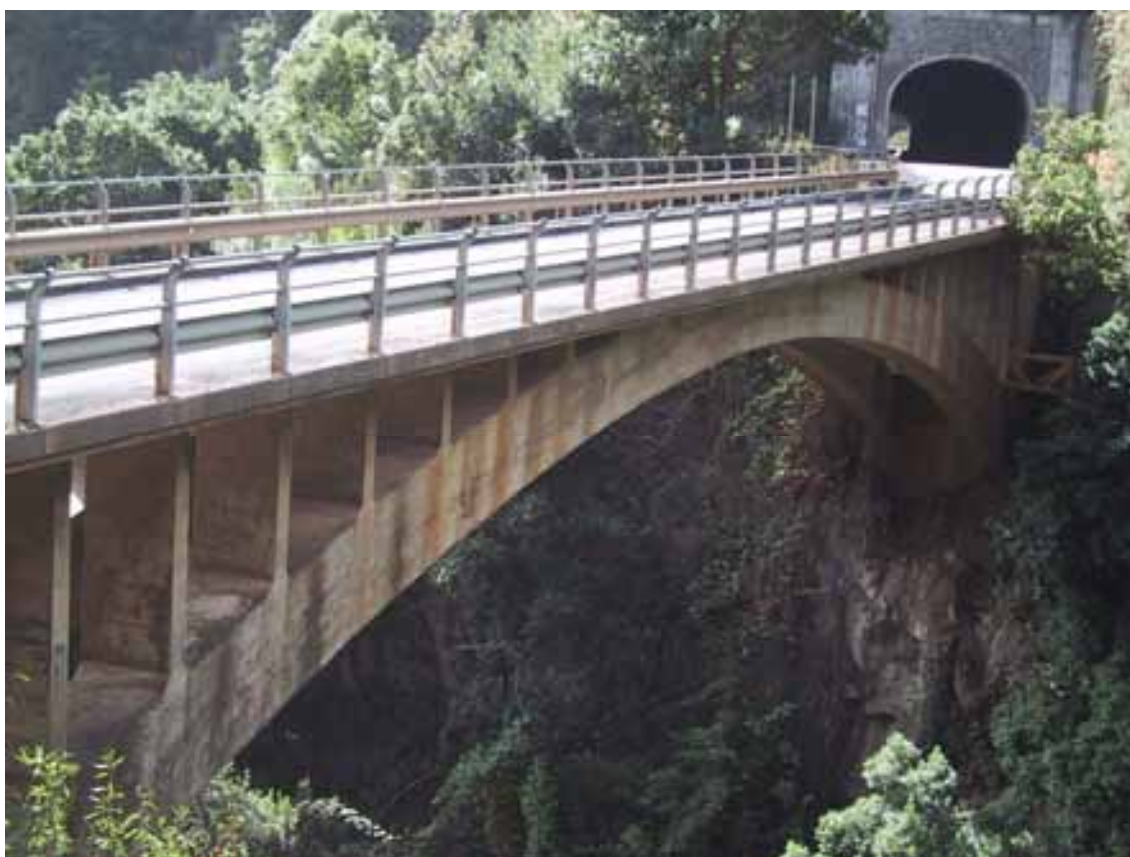
Figura 1. Vista general de la arco original de E. Ribera

El barranco del Río tiene una profundidad de unos 55m y es cruzado por un arco de hormigón de la colección de Eugenio Ribera con 50m de luz. Estos arcos se construían montando una celosía metálica muy ligera entre los estribos que servía de autocimbra para el hormigón del arco, lo cual suponía una importante ventaja al evitar costosas cimbras al suelo. Además, al quedar este acero dentro de la sección colaboraba como armadura resistiendo las flexiones que le llegaban al arco durante su fase de servicio.

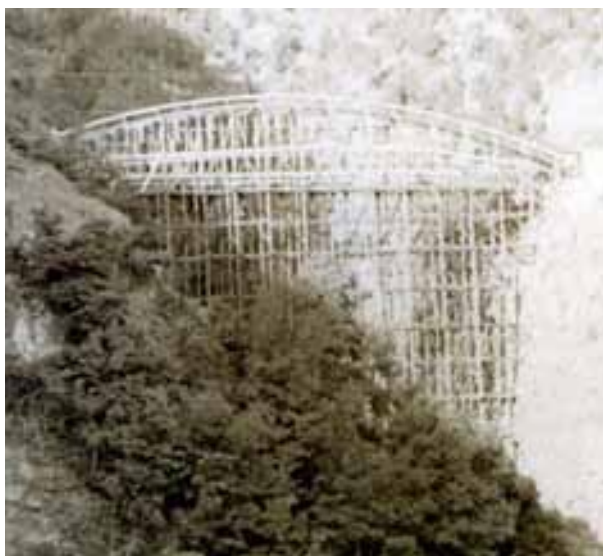
**Figura 2. Cimbra utilizada para la construcción del arco de hormigón**

En este caso en particular, la verticalidad de las laderas hace que el acceso por ellas sea prácticamente imposible. Esta puede ser la razón por la que a pesar de lo dicho anteriormente, cuando se construyó el antiguo arco, se montó una cimbra de madera desde el suelo. La dificultad de accesos también ha condicionado la solución de la ampliación.

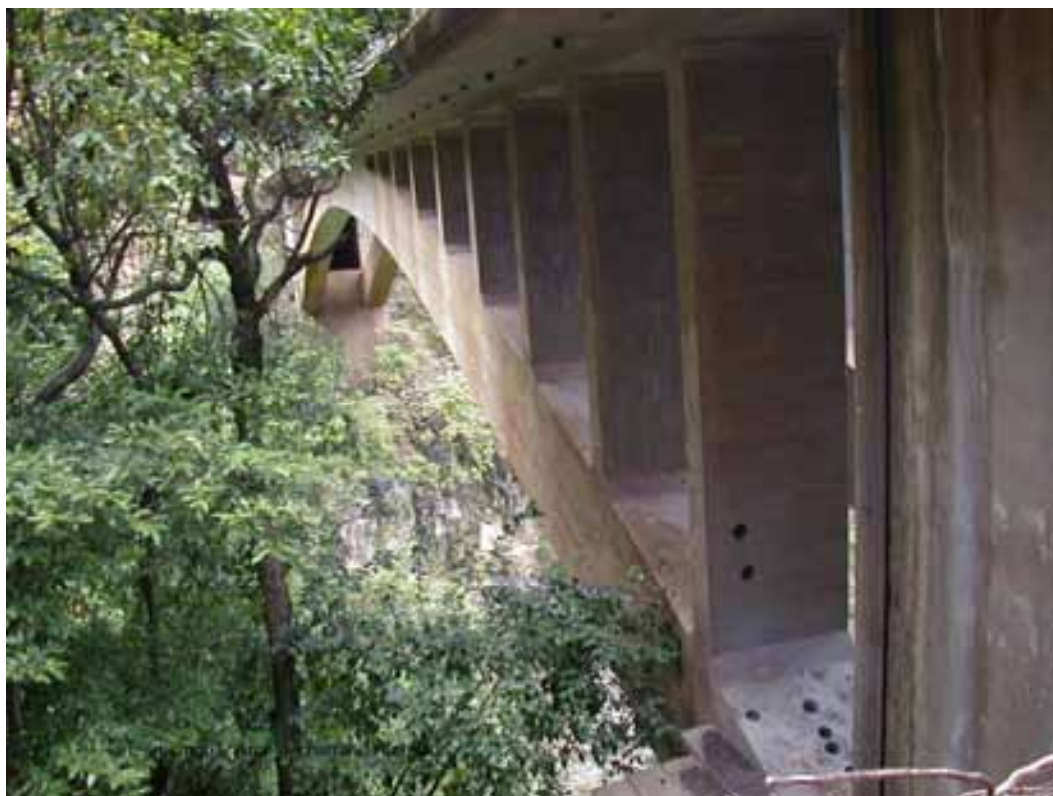
Figura 3. Detalle de probetas extraídas del arco original

Desde el punto de vista de conservación, la estructura se encontraba en buenas condiciones. Se extrajeron testigos para comprobar la resistencia del hormigón del arco obteniéndose unas resistencias de los testigos con fuertes dispersiones.

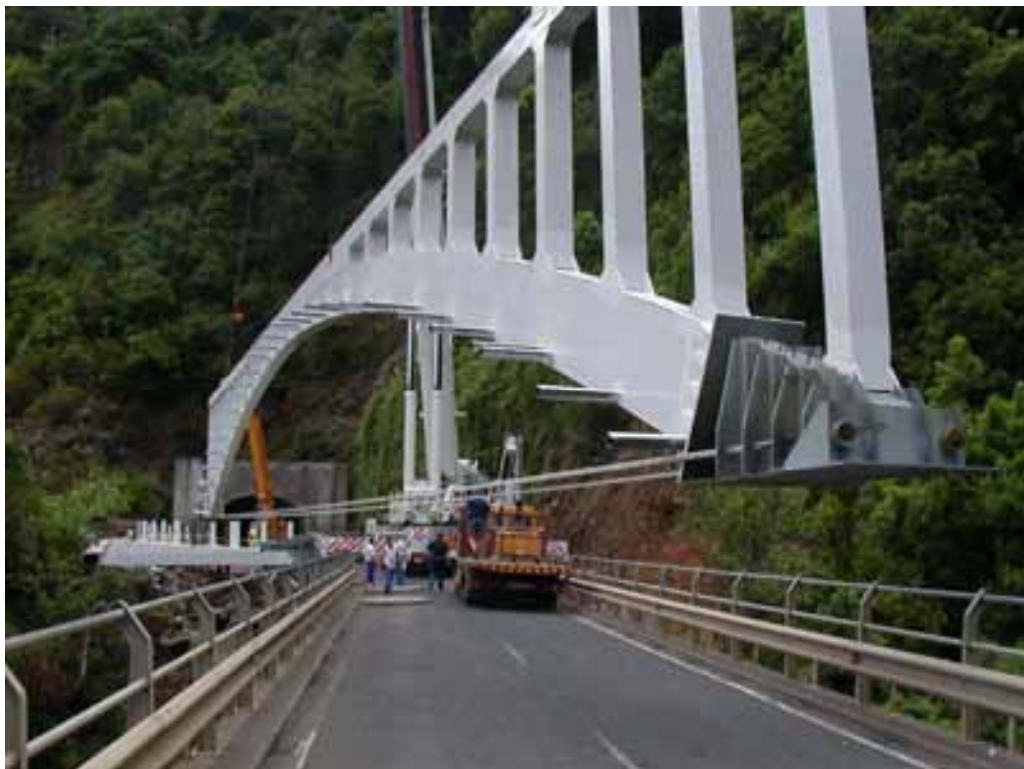
**Figura 8. Maniobra de colocación del primer arco metálico.**

Colocación de los arcos: Con el fin de realizar el montaje de los arcos en el periodo de tiempo más corto posible se optó por realizar esta operación con el arco completo. Para ello se elaboró un estudio para obtener los puntos óptimos de cuelgue del mismo (de forma que se redujesen las tensiones del arco en esta fase), partiendo de las características que presentaban las grúas de las que se disponía en la Isla. En este proceso se necesitaron tres grúas, para realizar los distintos movimientos parciales necesarios.

El acopio de los arcos se había realizado en posición horizontal, de forma que la primera operación a realizar fue la de girar e izar el arco hasta que tuvo una posición vertical. Este movimiento se realizó con dos grúas situadas en el estribo sur del puente.

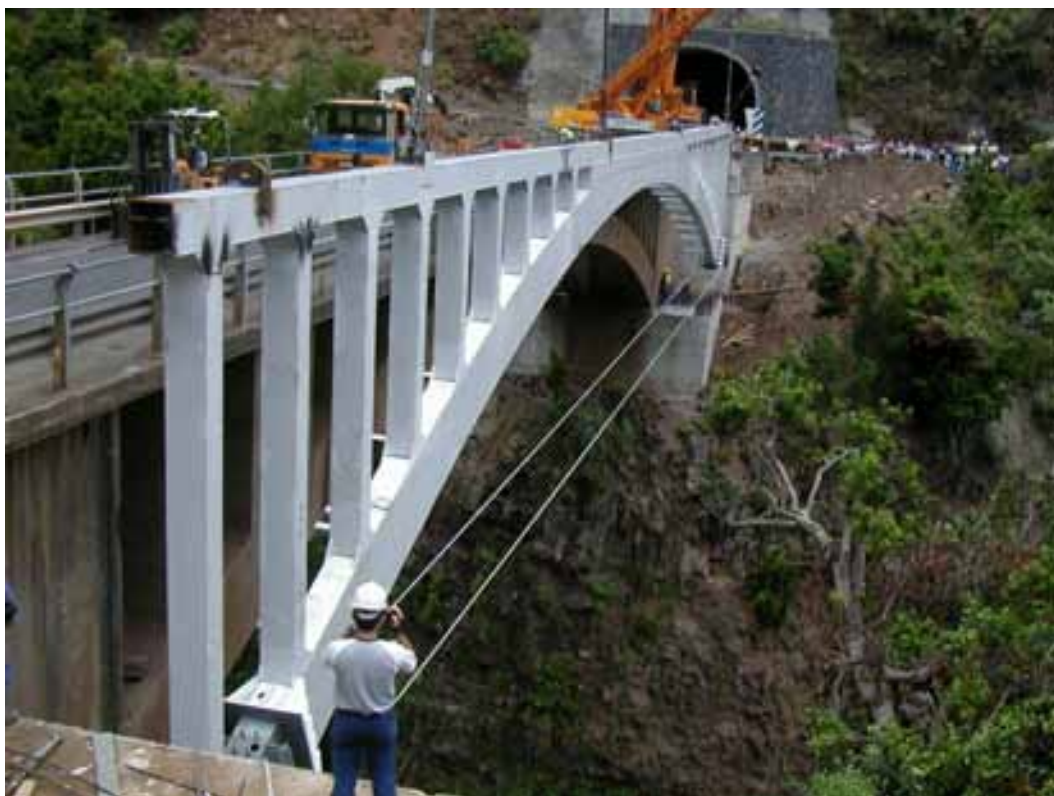
Figura 11. Ajuste final durante el montaje de uno de los arcos.

Una vez que el arco se encontraba en posición vertical, este se fue acercando hasta el otro estribo, de forma que mediante las dos grúas se realizó el ajuste

fino en el posicionamiento del mismo. Para conseguir la precisión necesaria en la colocación, se previó el apoyo de los arcos sobre una superficie horizontal. De esta forma, se permiten pequeños movimientos de ajuste final. Posteriormente, se realizó la conexión del arco a la zapata mediante pernos embutidos en la primera fase de hormigonado de la zapata. Una vez que se aseguraron los dos extremos del arco mediante la soldadura de su placa de apoyo con una chapa embutida en la zapata, se procedió a la preparación del hormigonado de la segunda fase de la misma.
