PUENTE SAN SEBASTIAN

Leonardo FERNÁNDEZ TROYANO

Carlos Fernández Casado, S.L

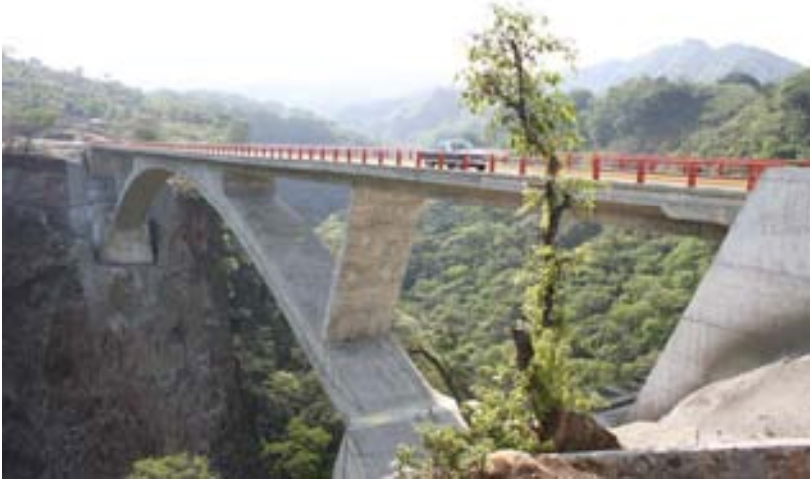
Fig. 2 Vista lateral

Como hemos dicho, se ha tratado de hacer un arco lo más rebajado posible (1/15 de la luz) para conseguir que la altura desde tablero a los cimientos sea lo menor posible. Para ello es conveniente, que además de hacer el arco rebajado, el canto del arco y el del tablero coincidan en clave, lo que da lugar a que ambos elementos sean solidarios en el tramo central del arco, en este caso en una longitud del 50% de la luz del arco. Esta coincidencia arco-tablero y su bifurcación, nos ha llevado a dar al tablero un canto comparable al del arco, aunque más pequeño: 2.50 m. tiene el arco (1/55 de la luz) y 1.40m.+0.20m. de aceras, tiene el tablero. Este canto del tablero nos ha llevado a plantear en él luces del orden de 30 m. (1/20 de la luz). El tablero desde la zona común arco-tablero a estribos tiene a ambos lados una longitud del orden de 60 m., estos tramos se han dividido en dos luces del orden de 30 m., mediante montantes inclinados solidarios que tablero que parten del arco y el tablero. El puente tiene una longitud total de 193 m. entre estribos.

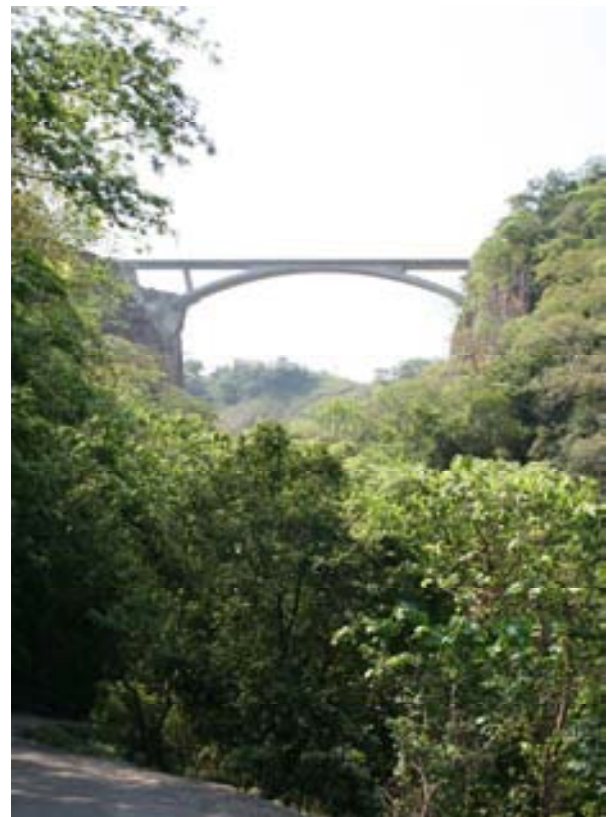
Fig. 3 Vista desde el fondo de la barranca

Tanto el tablero como el arco son cajones monocelulares del mismo ancho 6 m. El cajón del tablero se prolonga lateralmente mediante voladizos de 2.25m. para conseguir un ancho de calzada de 10.50 m.

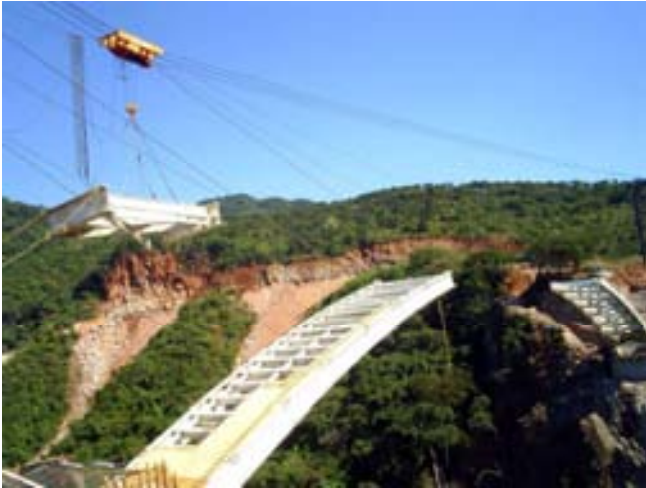
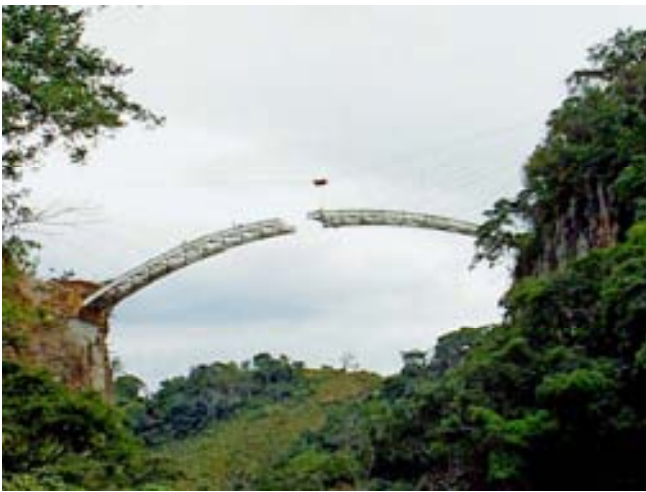
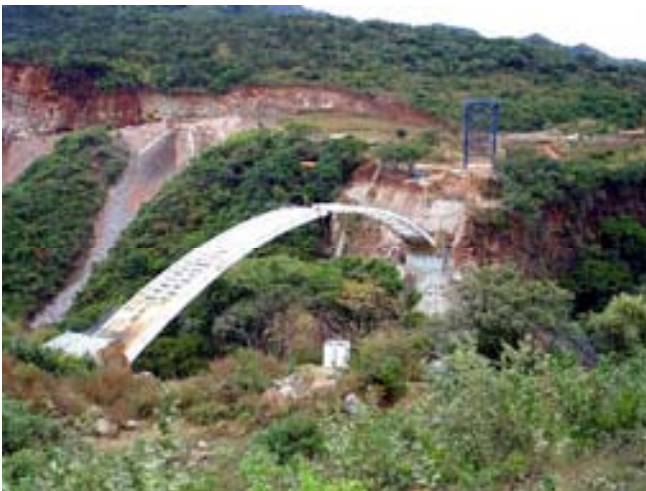
Fig. 5 Montaje del arco de la cimbra mediante voladizos atirantados

En este caso la construcción del arco metálico se hizo mediante voladizos atirantados a base de piezas metálicas que se llevaban a su posición mediante un blondin montado previamente.

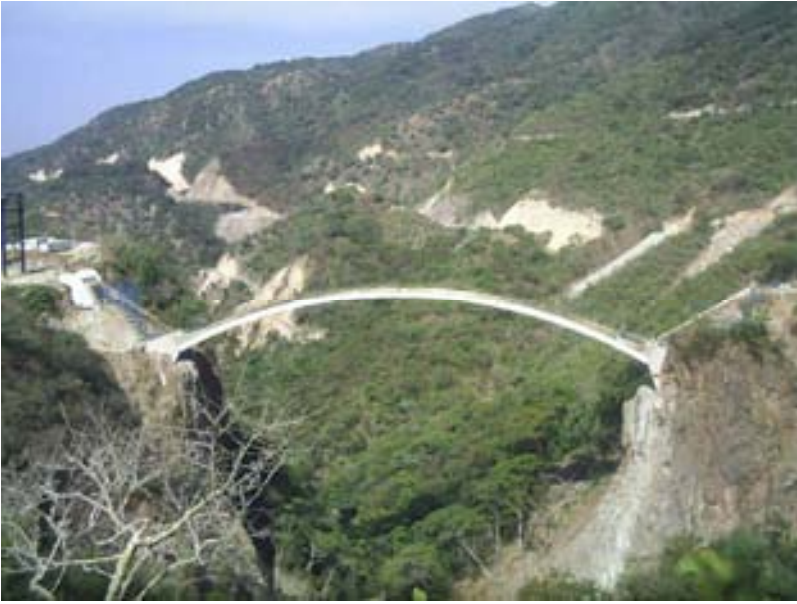
Fig. Hormigonado del arco

Como hemos dicho, no conocemos los estudios que se hicieron para llegar a la solución de construir el arco mediante una cimbra, que consistía en un arco metálico de la misma luz que el arco de hormigón. Esta solución que se utilizó en la mayoría de los grandes arcos de hormigón hasta los años 60 del siglo XX en que se consideró obsoleta por el coste de la cimbra, y se sustituyó por los procedimientos de voladizos atirantados, o por los puentes de semiarcos girados.

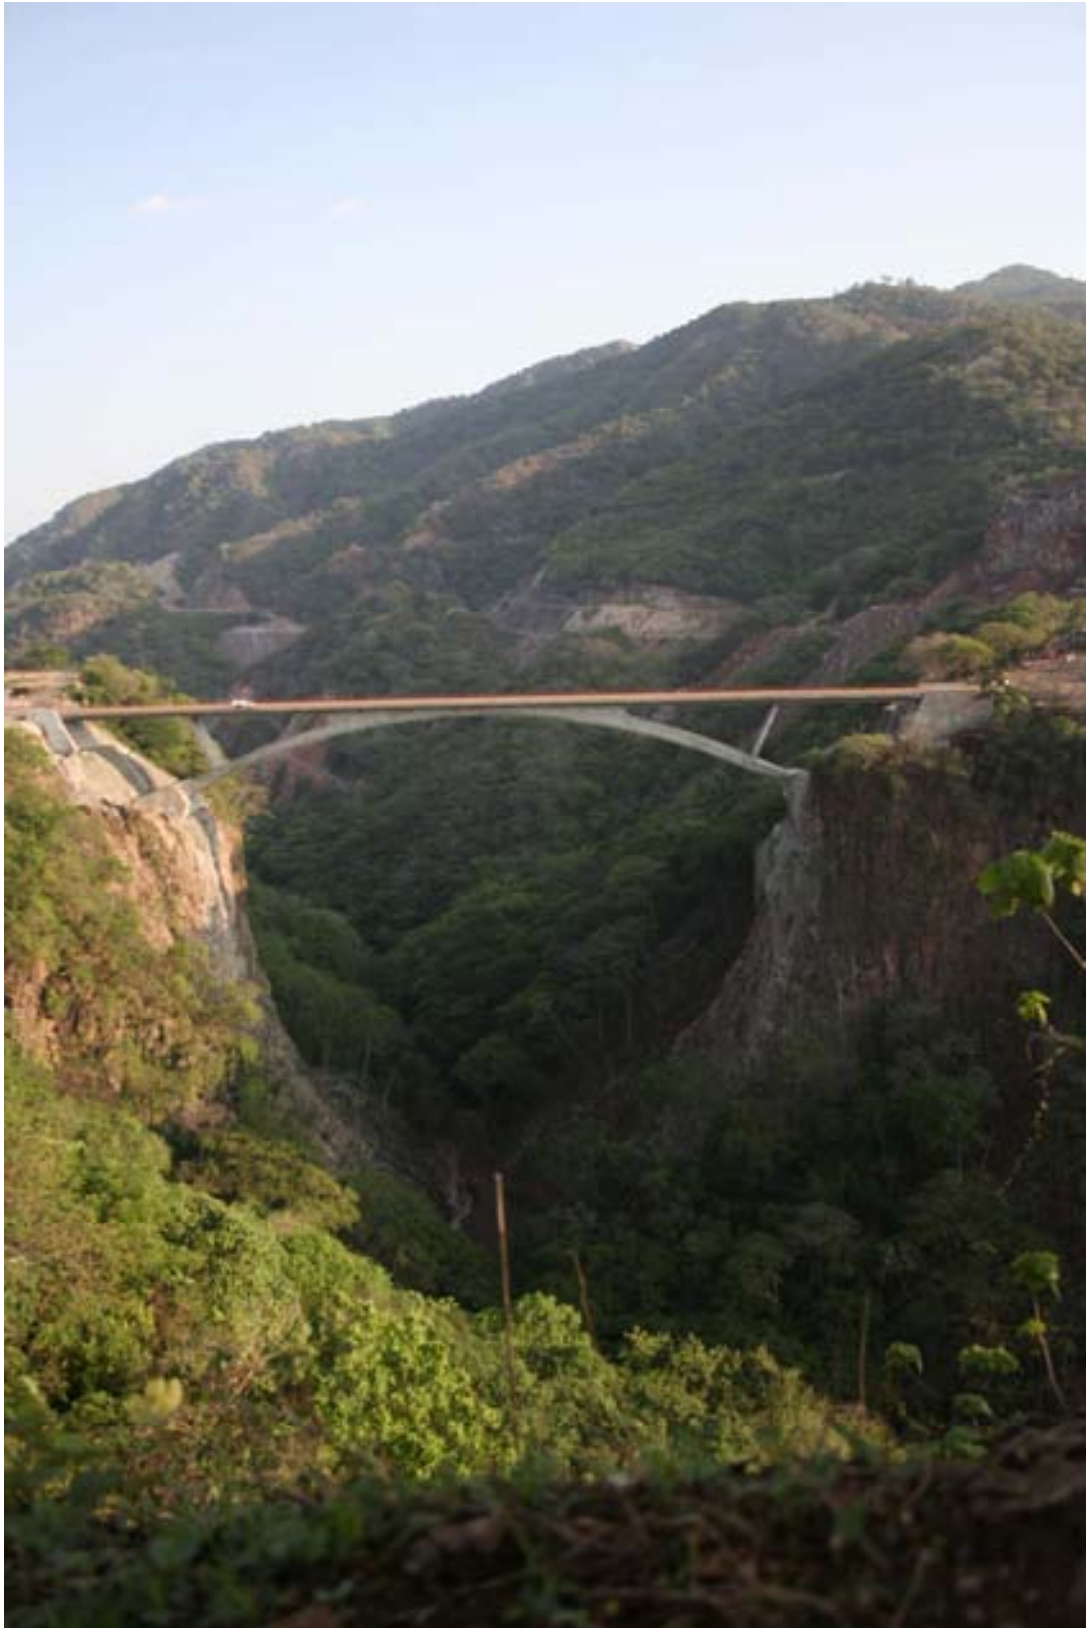
Fig. 9 Puente de San Sebastian

Lo que si podemos decir es que el puente construido con la cimbra es exactamente el mismo que proyectamos nosotros para hacerlo girado.
