XI Asamblea Técnica Nacional
de la Asociación Técnica
Española del Pretensado.

Santander ,
24 al 28 de septiembre de 1984.

y ACERO
nº157

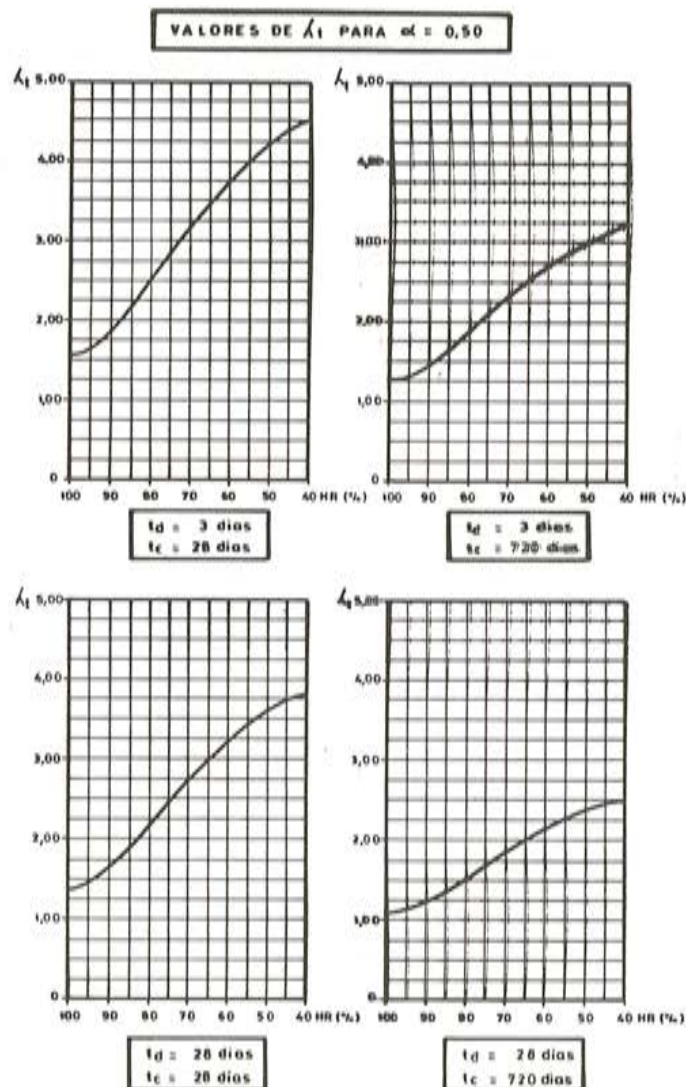
Fig. 1.

La primera de ellas es la fuerte dependencia entre λ_t y el medio ambiente. En la figura n° 1 se ha representado λ_t en función de la humedad relativa HR para los valores extremos de t_c y t_d , y suponiendo $\alpha = 0,50$, dando lugar a 4 curvas. Cualquier caso intermedio que hubiera que considerar estaría incluído en la banda formada por dos de ellas.

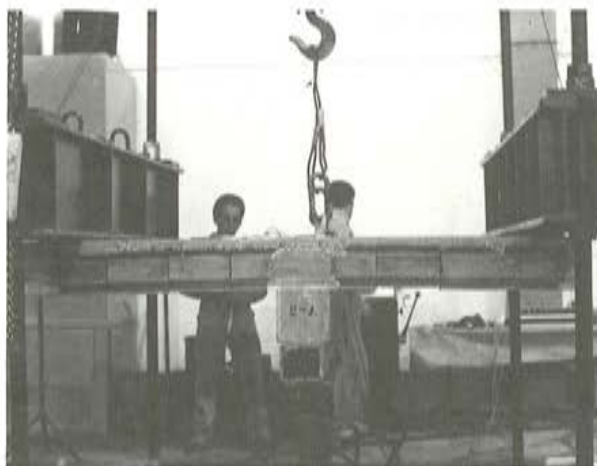
Fig. 7.

Las figuras 7, 8 y 9 muestran algunos aspectos del ensayo.

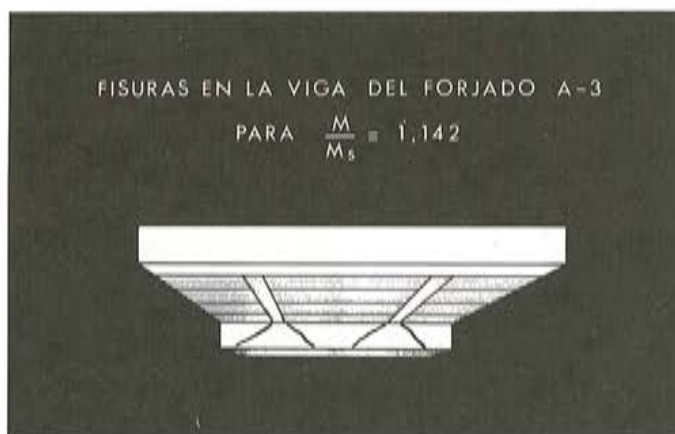
Fig. 14.

El forjado A-3, con anclaje de armadura en la viga (figura 4), presentó importantes fisuras de anclaje para carga sólo el 14 por 100 superior a la de servicio (figura 14).

- No es buena la práctica de anclar la armadura en la viga, en el caso de que ésta vaya concentrada sobre los nervios y las viguetas desalineadas, pues introduce unos esfuerzos en las vigas que dan lugar a una fisuración notable de las mismas en servicio, por efecto de anclaje (figura 14). Esta suele ser una práctica común en las obras, pues al no poder anclar la armadura en la capa de compresión del forjado, por falta de recubrimiento, se ancla en las vigas. De nuevo, una alternativa es la armadura distribuida, que por su pequeño diámetro puede anclarse en la capa de compresión.

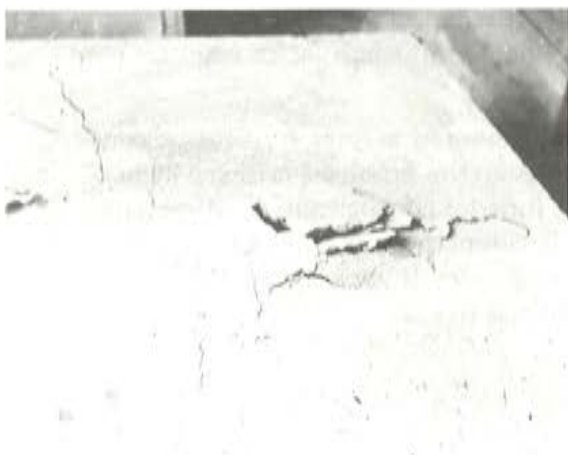
Fig. 17.

Las figuras 15 a 18 muestran distintos aspectos de las roturas de las piezas.

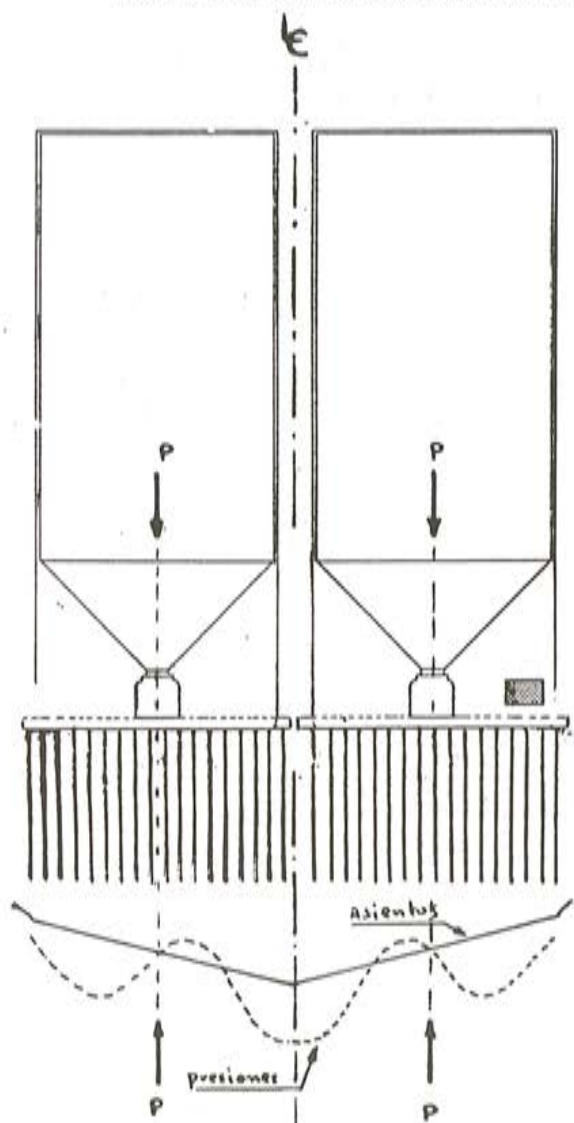
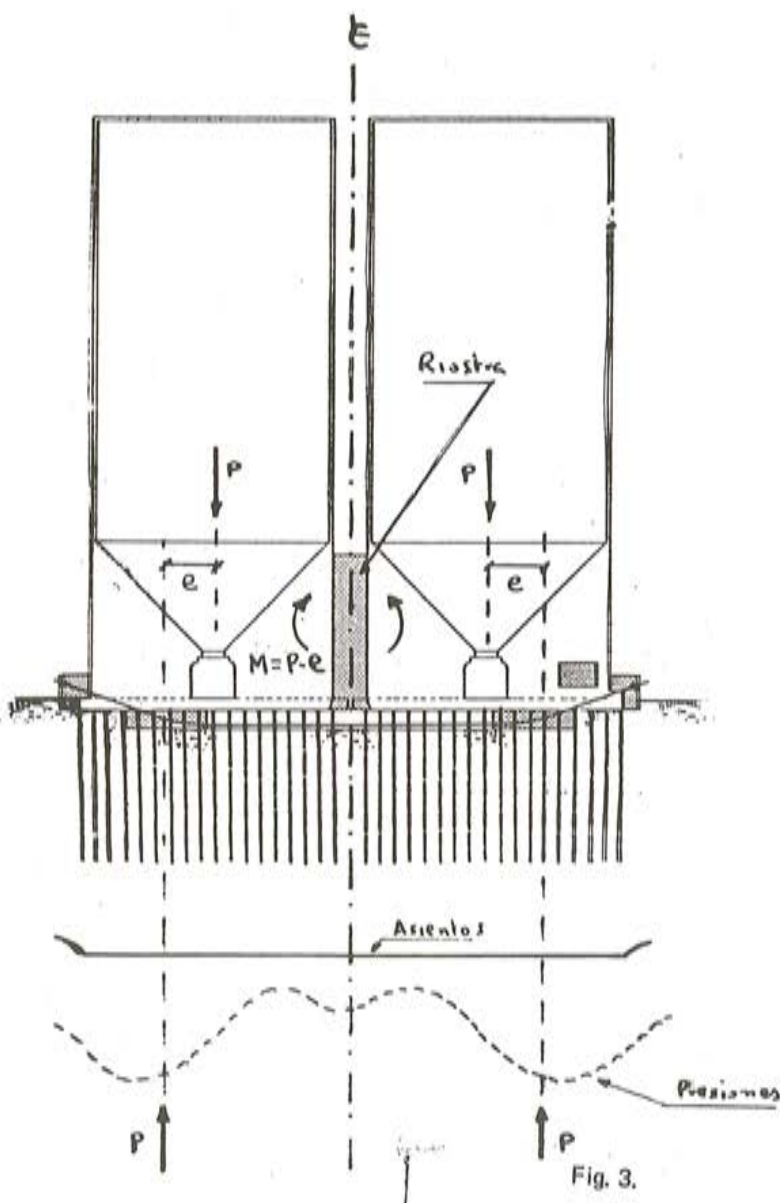
La estructura de cada silo, de 15.000 t de carga útil, es un cilindro de hormigón armado, de 20,00 m de diámetro interior, 39,30 m de altura y 0,40 m de espesor de pared. La estructura de los silos se maciza parcialmente de hormigón en los 13,10 m inferiores, para formar la tolva troncocónica que se puede ver esquematizada en las figuras números 1, 2 y 3.

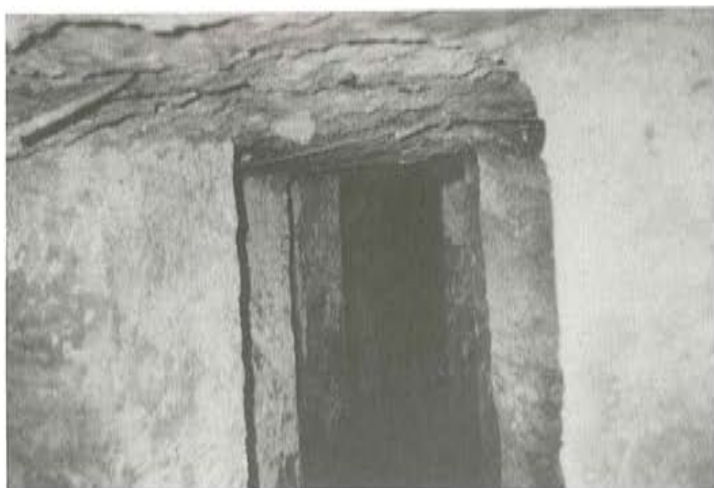
Foto 5.

Se comenzó realizando una galería por debajo de los encepados de los silos, quedando exentos en esta zona los pilotes. En esta galería existían 8 calles entre alineaciones de pilotes (como la calle indicada en la fotografía número 5) en las que se alojaron otros tantos tendones del pretensado del refuerzo.

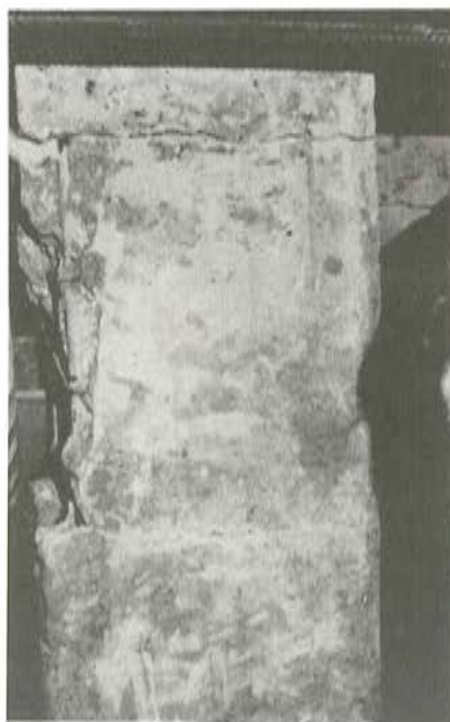
Foto 6.

En la fotografía número 6 se pueden ver las grietas que presentaban los pilotes en el empotramiento con el encepado, que eran debidas, sin duda alguna, al momento inducido en la cabeza de los mismos por el giro de los silos. Estas grietas disminuían a medida que los pilotes se aproximaban al plano de simetría de los silos y se magnificaban tanto más cuanto más se alejaban de dicho plano. Esto era debido a que la sollicitación de los pilotes exteriores era de flexión compuesta mientras que la sollicitación de los pilotes más próximos al plano de simetría de los silos tendía o incluso llegaba a ser una compresión compuesta; y en esta última situación desaparecía la fisuración detectada.

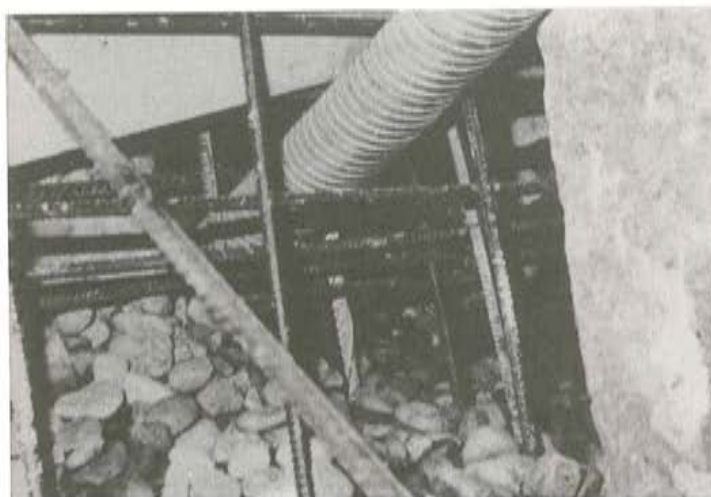
Foto 9.

Posteriormente, se colocó la armadura pasiva de los dados inferiores, de la gran viga riostra y de los dos dados extremos de anclaje. Las fotografías números 7 y 8 corresponden a dos vistas de la ferralla de los dados extremos de anclaje. También se pueden ver en las fotografías números 9 y 10 las vainas y las trompetas de los anclajes activos.

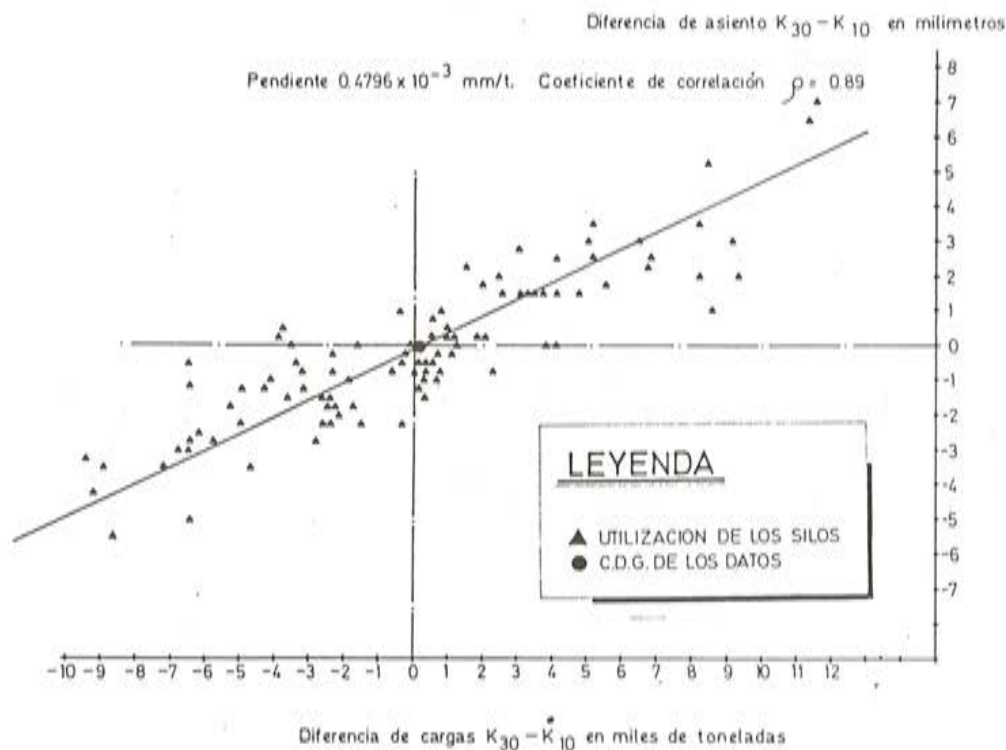
Fig. 9.

La pendiente media obtenida para la fase de utilización de los silos, coincide prácticamente con la de descarga durante la prueba de Agosto-Septiembre del 83; lo que indica que el comportamiento de los silos es perfectamente elástico y se están moviendo ya por la recta de "recarga", lo que a su vez explica el menor valor obtenido para α . Esta elasticidad queda también corroborada por la pendiente de la recta $\Delta s - \Delta P$ de la figura número 9.

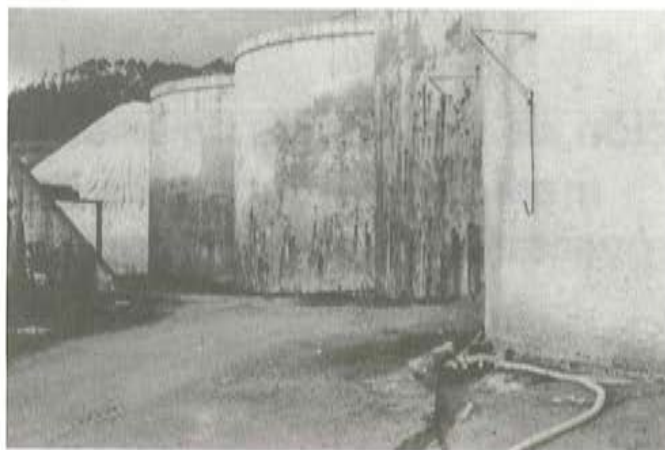
Foto 1. Aspecto general que presentaban los silos antes de ser reparados. Obsérvese que en los tres silos tangentes se detecta su nivel interior de llenado, a través de la humedad que se manifiesta en los paramentos exteriores.

Mientras que uno de los cuatro silos estaba aislado, los otros tres eran tangentes, como se puede ver en la fotografía 1. El silo aislado ya había sido reparado mediante una armadura exterior en redondo laminado que se había acuñado contra la pared del propio silo y se había recubierto o protegido con una capa de mortero exterior dada a mano. Los tres silos tangentes restantes no habían sido aún reparados y del estado de la fisuración del hormigón y de la corrosión de sus armaduras nos da cuenta la fotografía 2.

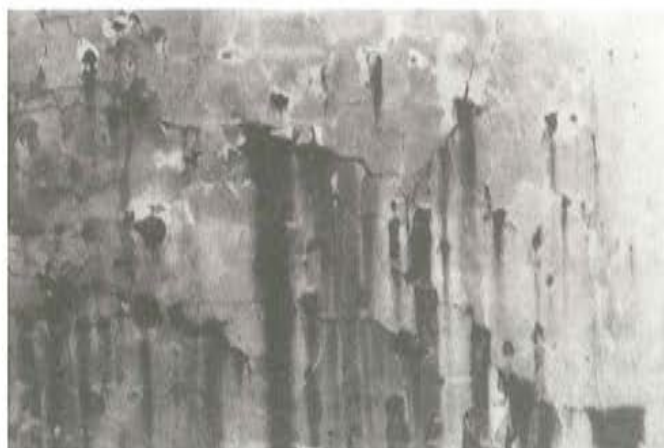
Foto 2. Una zona de los silos con el típico mapa de grietas y las manchas de óxido, que era el aspecto que presentaban antes de repararlos.

Como se puede observar en dicha fotografía los silos antes de repararlos estaban muy agrietados y casi se podía calificar que tenían el hormigón reventado. El agua pasaba desde el interior hacia el exterior de los silos a través de las grietas, dejando marcadas sus huellas ineludibles en abundantes manchas de óxido que nos explicaban cómo estaba deteriorándose la armadura resistente.

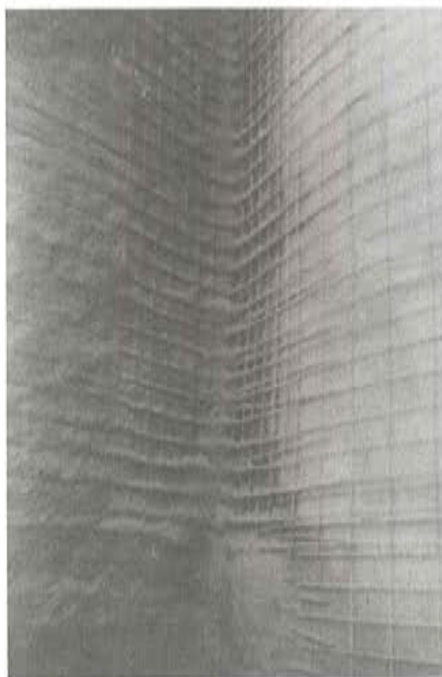
Foto 3. Representación gráfica de la reparación realizada. Se puede observar que a la armadura de los mallazos, que se interrumpe al llegar a los puntos de tangencia de los silos, se le da continuidad mediante redondos pasantes alojados en taladros previos. También se puede ver que a los paramentos de los silos de la zona izquierda e inferior de la fotografía ya se aplicó el hormigón proyectado.

La solución realizada queda reflejada en la fotografía 3. Como se puede ver en esta fotografía, a la armadura de los mallazos electrosoldados se le daba continuidad a través de los puntos de tangencia de los silos, mediante armaduras pasantes en redondos laminados con igual capacidad mecánica que la del mallazo, que quedaban alojadas en taladros previos e inyectadas con lechada antes de procederse a la proyección del mortero.

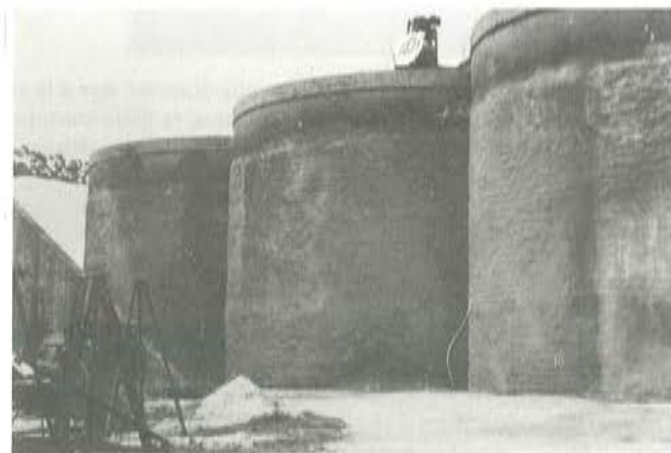
Foto 6. Aspecto general que ofrecen los silos, una vez terminada su reparación.

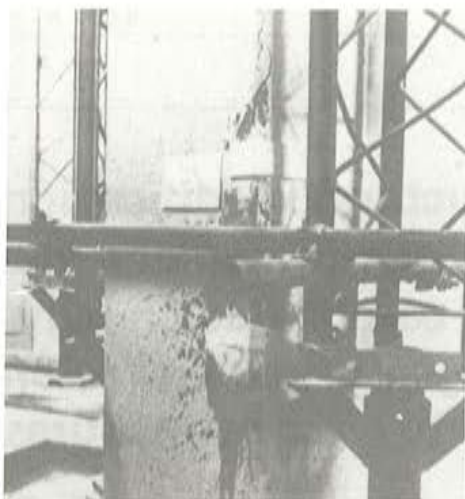
Foto 1.

En la fotografía número 1 se puede ver el aspecto exterior que ofrecían algunos pilares de la obra de referencia. Los pilares, que estaban enlucidos, tenían unas grietas importantes longitudinales, coincidentes con el trazado de la marmadura principal del pilar, que eran debidas a la expansión que sufre la armadura al transformarse en "herrumbre". El edificio, como se puede observar en la fotografía, tenía un apeo importante antes de ser reparado, en consonancia con los daños detectados.

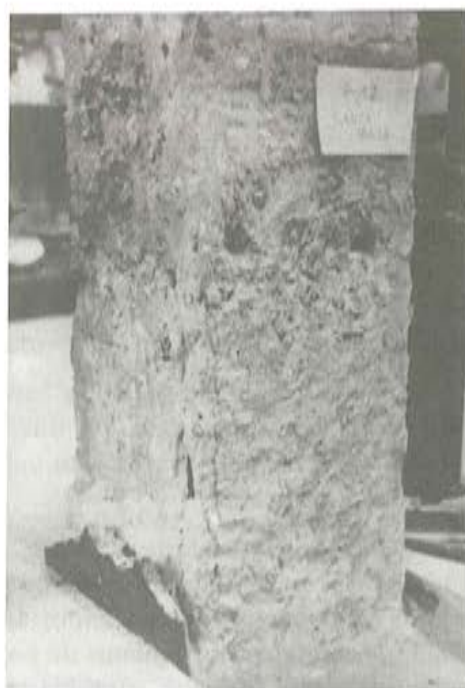
Foto 4.

En las fotografías números 2, 3 y 4 se aprecia el estado de degradación tan alarmante que tenía el hormigón de algunos pilares, junto con la destrucción total por corrosión de sus armaduras que se reducían a polvo con la simple ayuda de un llavín.

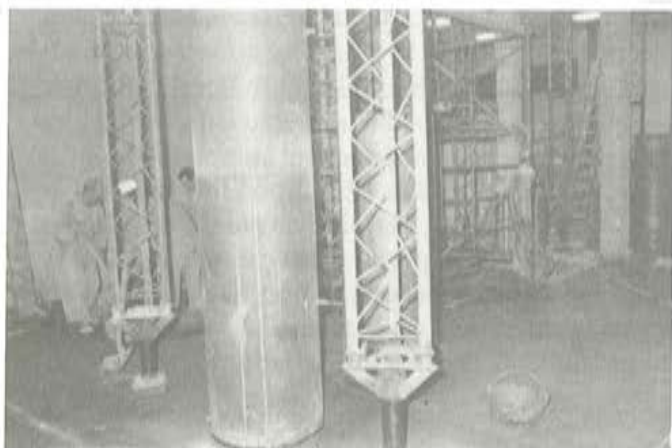
Foto 10.

En las fotografías números 10 y 11 se puede ver la inyección del pilar cuyo estado antes de reparar era el que se indicó en la fotografía número 2. En la fotografía número 11 se ve la primera fase de inyección del pilar que se correspondió con la zona más lesionada que fue obligado reparar urgentemente. Esta fase se había culminado cuando se tomó la fotografía y la humedad que por capilaridad se observa en el hormigón del pilar nos deja constancia de ello.

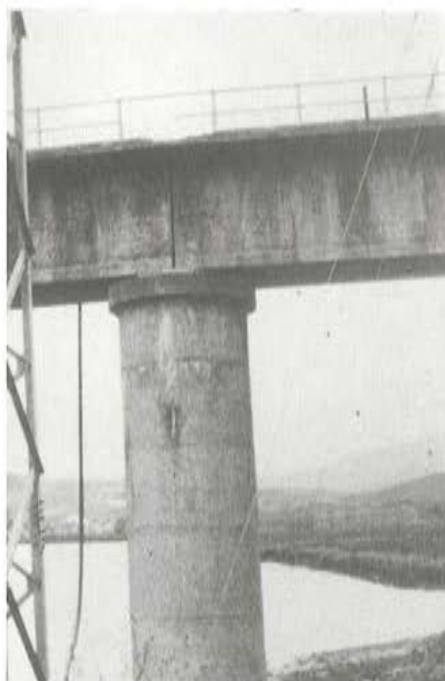
Foto 1. Se aprecia la fisuración típica en una de las pilas del tramo principal sobre la ría. Asimismo se pueden observar las manchas que la cal libre, disuelta por el agua de lluvia, ha dejado en los paramentos del tablero y en las fisuras de la pila. Otro detalle que se aprecia en la fotografía son los clásicos montones de grava existentes en el plano superior de las pilas, montones que se han formado al caer el balasto a través de la junta de dilatación entre vigas y por los extremos de los voladizos. Finalmente se puede observar el mal estado en que se encontraba la barandilla.

Las fisuras y grietas de las pilas era la lesión más importante que presentaba el viaducto y que aconsejaba su urgente reparación. Todas las pilas tenían, en mayor o menor magnitud, una grieta que se extendía según un plano ortogonal al sentido de la marcha del ferrocarril,

En las fotografías números 1, 2 y 3 se plasman gráficamente los defectos aquí descritos.

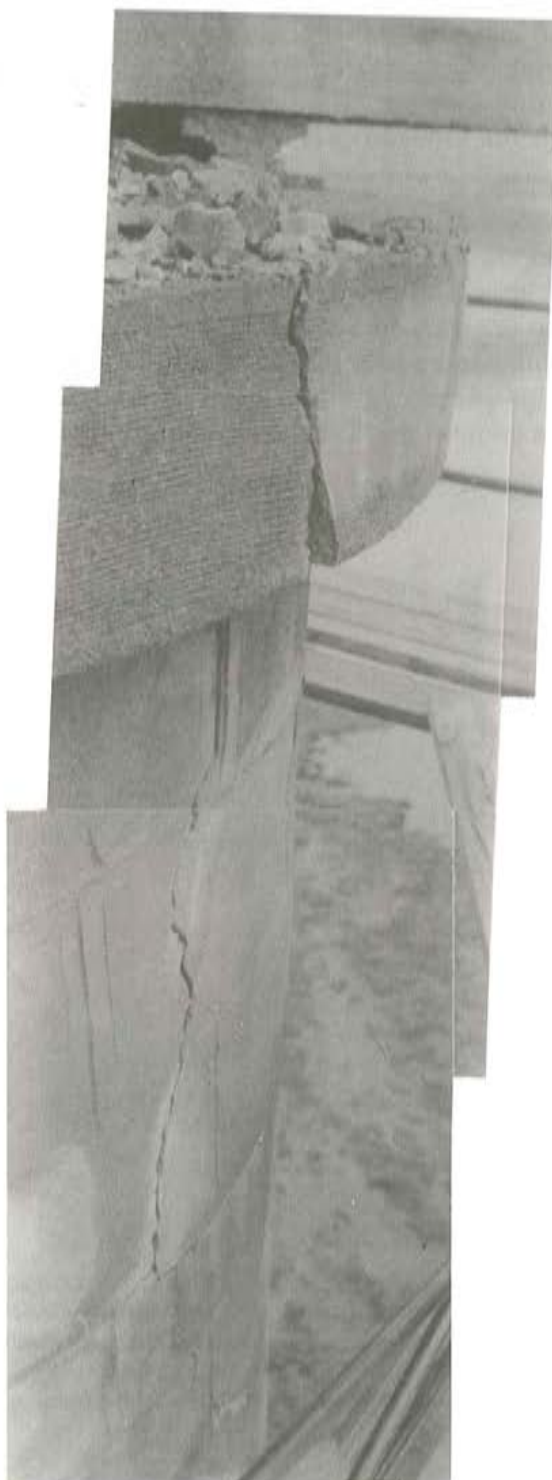
Foto 2. Fotografía composición que muestra con más detalle una fisura de una de las pilas del tramo principal sobre la ría.

motivó la fisuración y el agrietamiento descrito (al ser las pilas el fusible o el elemento más débil del conjunto de elementos sometidos a los corrimientos térmicos) al sobrepasar las tracciones en la cabeza de las mismas la resistencia a tracción del hormigón. Posteriormente, las variaciones térmicas alternativas, una vez que las placas de apoyo dejaron de deslizarse entre sí, han hecho que estas grietas o fisuras actuaran como auténticas juntas de dilatación del

puente continuo. Por esta causa se fué aumentando paulatinamente la abertura de las grietas hasta el valor analizado y se fué extendiendo simultáneamente la grieta a lo largo del fuste de pila (véase además el apartado 3.4).

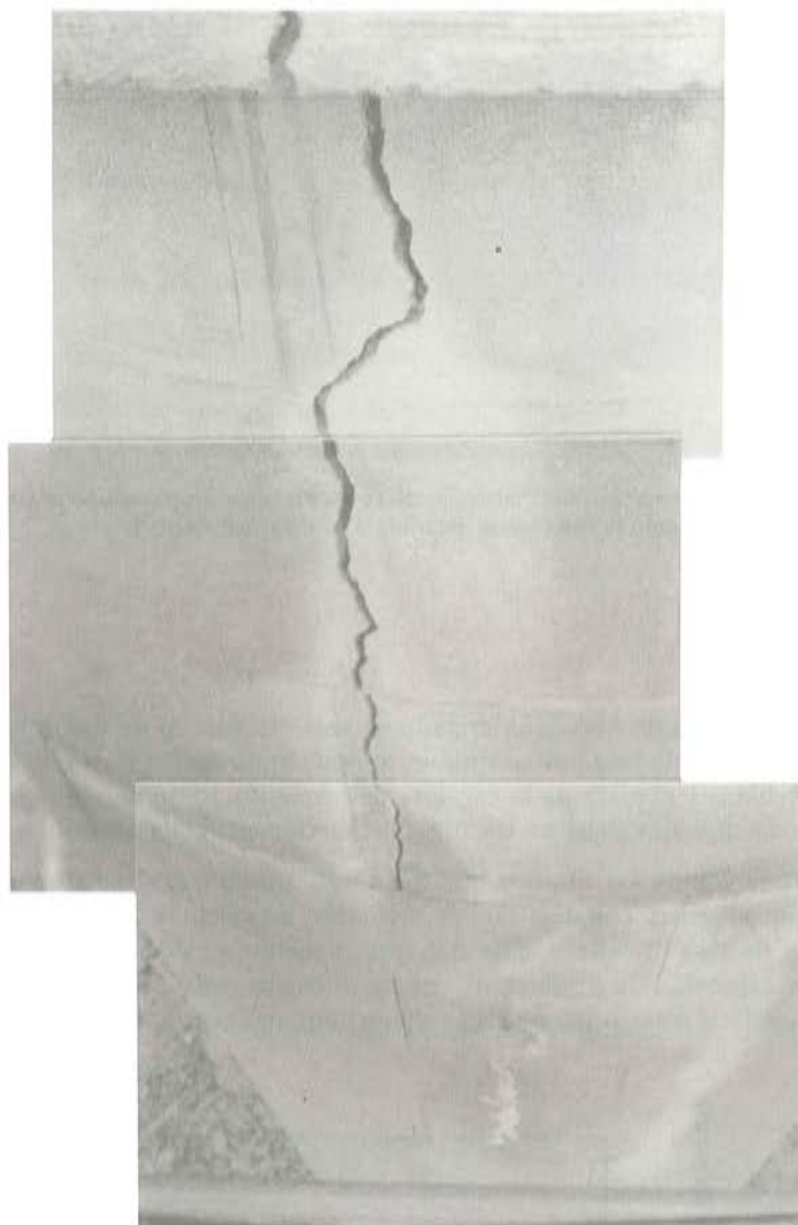
Foto 3. Fotografía composición de otra fisura en otra de las pilas del tramo principal sobre la rfa.

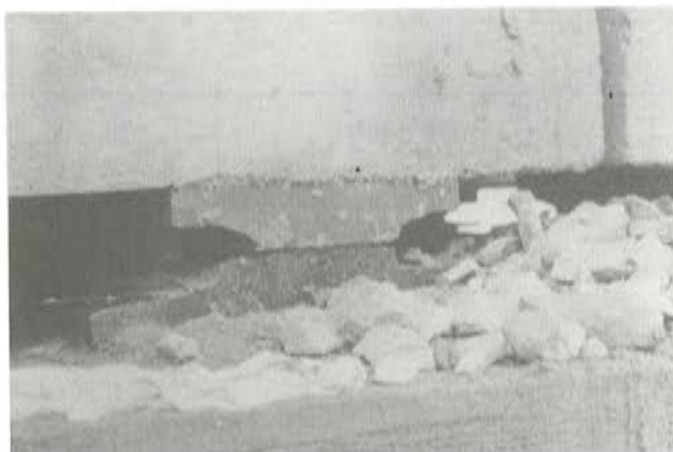
Foto 4. Uno de los apoyos metálicos del tablero, junto con los clásicos montones de balasto existentes en el plano superior de las pilas, como se comentó al describir la fotografía número 1.

Las placas metálicas de apoyo se encontraban muy desgastadas y en un estado de corrosión avanzado, que se acentuaba en los vanos del tramo principal sobre la ría. El mal estado de las placas de apoyo impidió muy probablemente, el movimiento relativo pila-tablero que debía producirse por efectos térmicos. Por esta causa se han transmitido los esfuerzos térmicos horizontales a la cabeza de las pilas, cuyo valor ha podido ser considerable, lo que

En la fotografía número 4 se puede ver uno de estos apoyos.

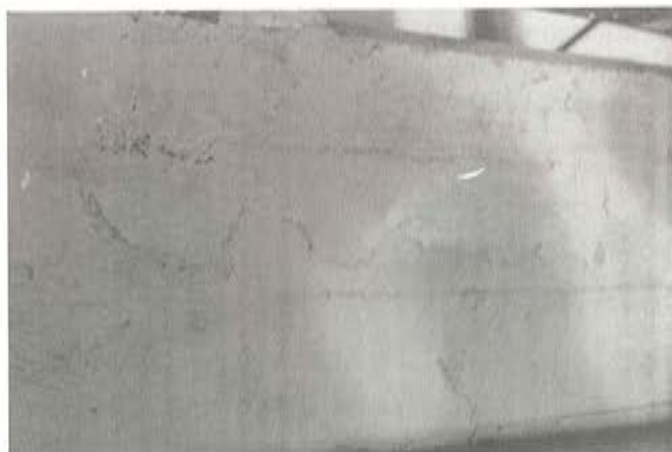
Foto 5. Paramentos del tablero que reproducen exteriormente el trazado de las armaduras según un mapa típico de fisuras debido a las tensiones creadas por la expansión de la armadura al transformarse en herrumbre.

La formación del óxido férrico conocida por “herrumbre” viene acompañada de un importante incremento de volumen o expansión de la armadura, que hace saltar al recubrimiento del hormigón además de destruir y fragilizar la propia armadura. Este fenómeno también se produce en hormigones con Ph relativamente elevado (que contienen ión cloro), ya que como se puede ver en la figura 1 basta una pequeña cantidad de cloruros para compensar una mayor basicidad del hormigón (véase fotografía número 5).

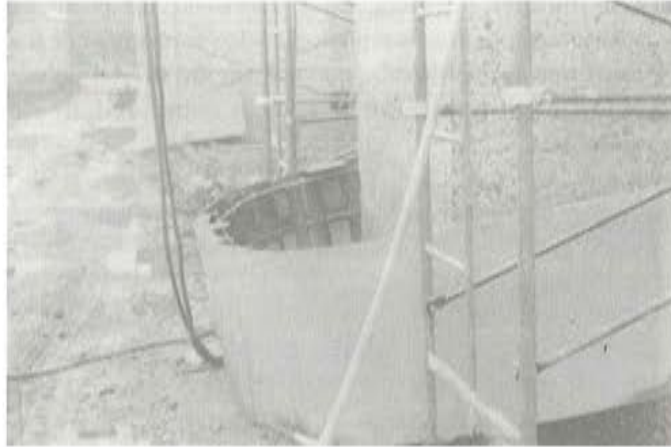
Foto 7, Exterior de una semivirola de refuerzo de una de las pilas del tramo de acceso.

La reparación consiste en zunchar en cabeza cada una de las pilas mediante una sección oval de chapa o virola, rellenando el espacio comprendido entre la virola y la pila con un hormigón sin retracción de alta resistencia (véanse fotografías números 6, 7 y 8).

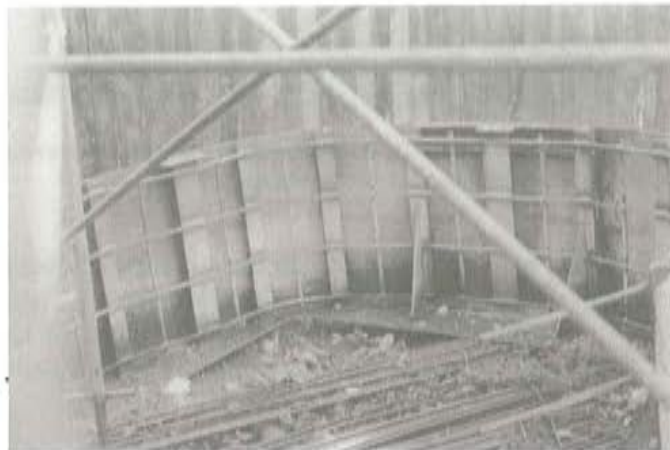
Foto 8, Interior de una semivirola de refuerzo de una de las pilas del tramo de acceso.

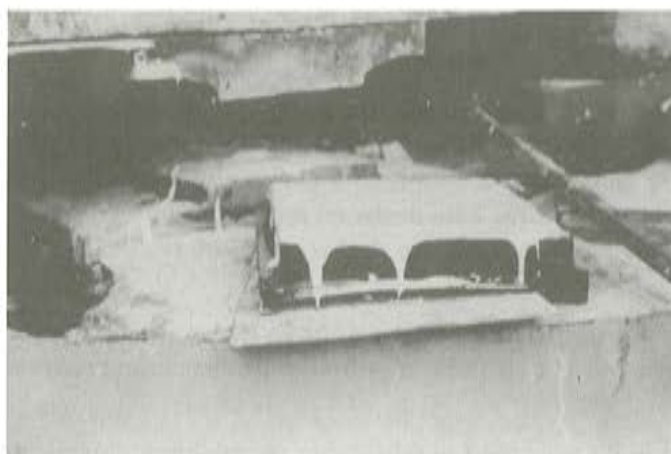
Foto 12. Sustitución de apoyos consistente en introducir el nuevo apoyo de neopreno zunchado a modo de sandwich en el apoyo existente y pegarlo mediante resina epoxi.

Como los apoyos se sustituyeron después de reforzadas y zunchadas las cabezas de las pilas, no planteó ningún problema apoyar los gatos en el borde de las pilas para poder levantar las vigas, como se puede ver en las fotografías números 11 y 12. Este problema, que por el contrario existió en los estribos, se resolvió con una estructura metálica macizada con hormigón Prepakt que se ancló a los estribos para zunchar la cabeza de los mismos y poder apoyar así los gatos en el borde, como se hizo en el caso de las pilas. Véanse fotografías números 13, 14 y 15.

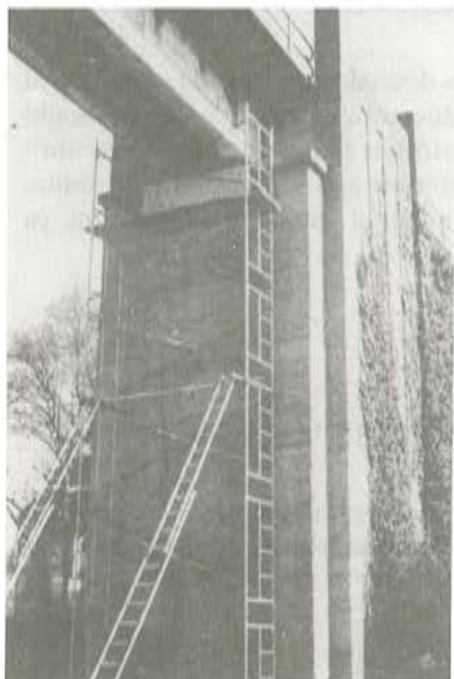
Foto 13. Estructura metálica, macizada con hormigón inyectado, del estribo lado Gijón.

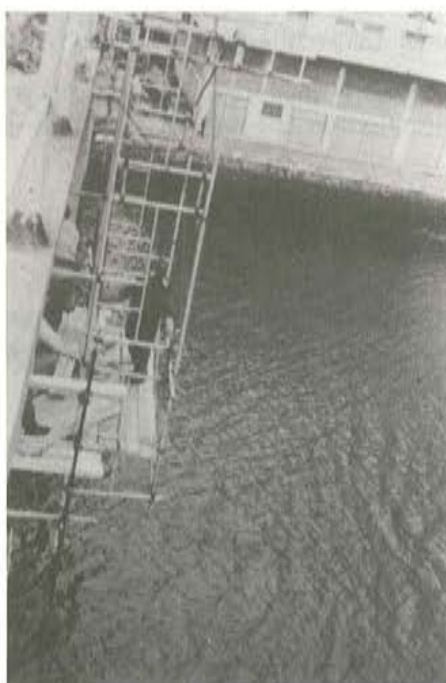
Foto 18. Uno de los castilletes de andamio tubular en una pila sobre la rfa.

En las pilas del tramo principal sobre la ría se colocó el mismo andamiaje tubular tipo Mundus colgado desde la plataforma del tablero a fin también de permitir al personal acceder a la cabeza de la pila. Como en el caso anterior el andamio se colocaba separado del fuste de la pila para permitir el izado de la virola. Véanse fotografías 17 y 18.

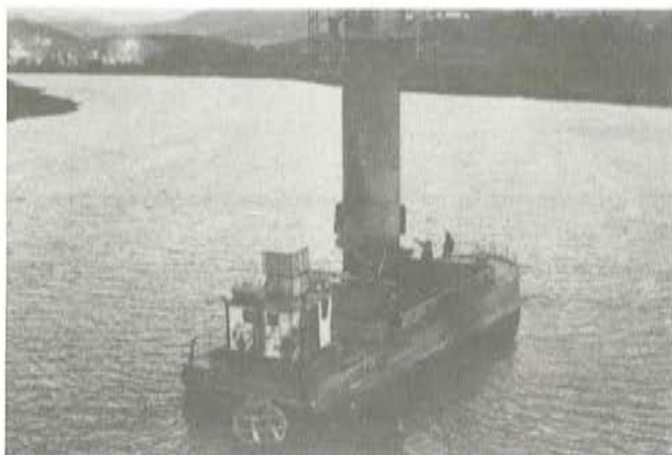
Foto 19. Transporte e izado de una de las virolas en una pila sobre la ría.

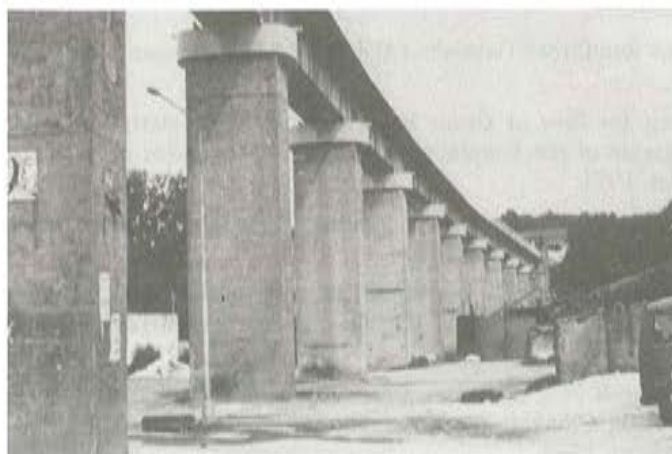
Foto 20. Perspectiva del tramo de acceso, una vez finalizada la reparación.

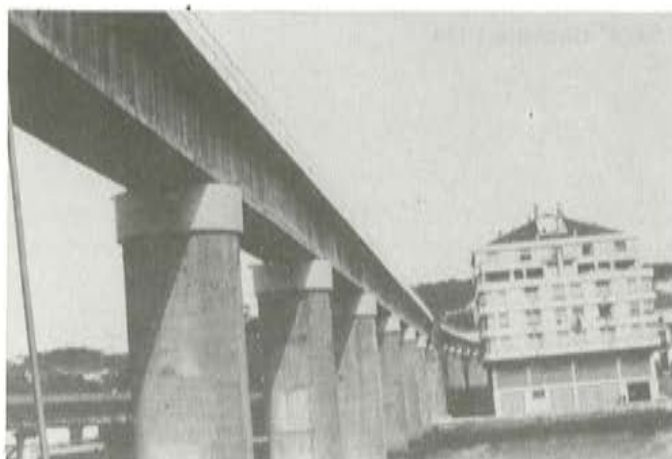
Foto 21. Perspectiva del tramo principal sobre la ría, una vez finalizada la reparación.

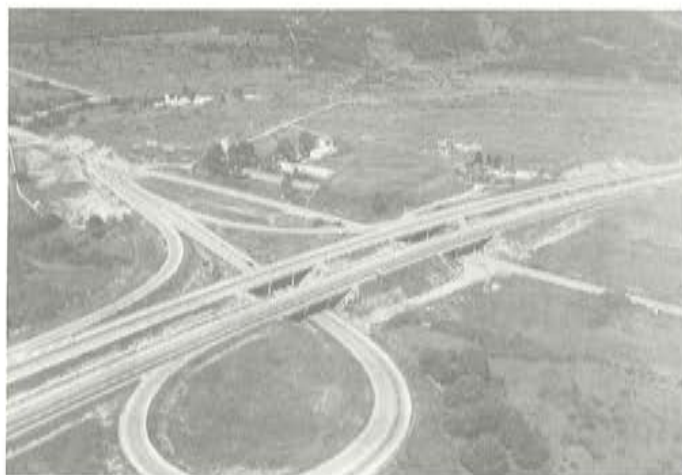
Fig. 3.

La tipología estructural de estas obras de paso sobre o bajo la autopista es muy variada (figura 3) existiendo puentes de vigas, losas, marcos, arcos, etc., siendo las luces de los vanos y la altura de las pilas (figura 4), en algunos casos, muy importantes.

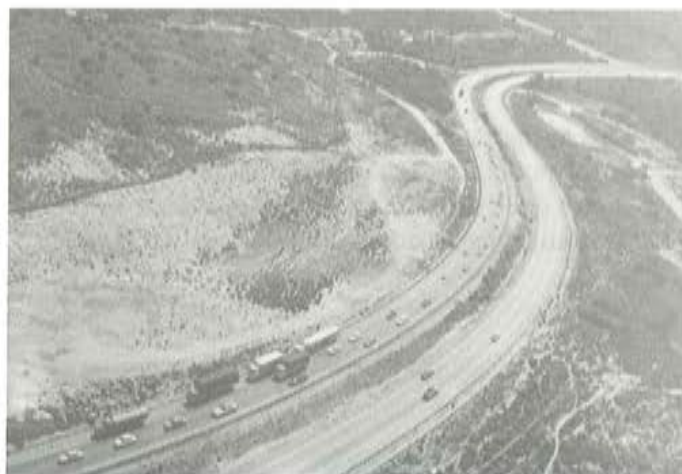
Fig. 5.

La autopista en su primer tramo entre Villalba y Villacastin canaliza el 70 por 100 del tráfico total del corredor por la ventaja que supone atravesar Guadarrama por los túneles en lugar de hacerse por el puerto de los Leones. En cuanto al tráfico pesado la captación es aún mayor situándose en el 85 por 100 con una IMD de 2.000 camiones (figura 5).

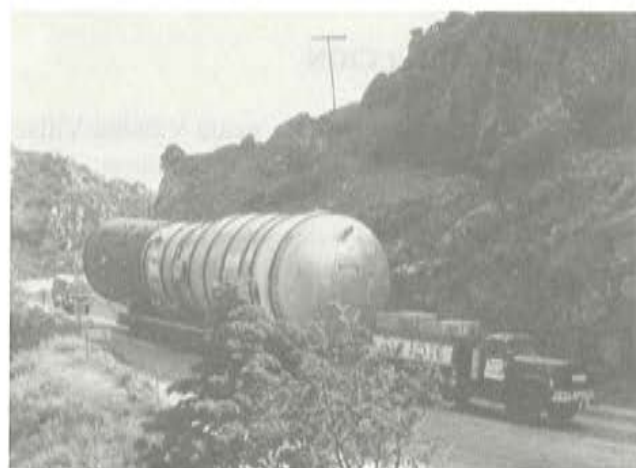
Fig. 6.

A la vez que se ha registrado este paulatino incremento de las cargas de tráfico también se ha producido un aumento de los vehículos especiales con cargas totales por encima de 60 t llegando en algún caso a las 120 t. (fig. 6).

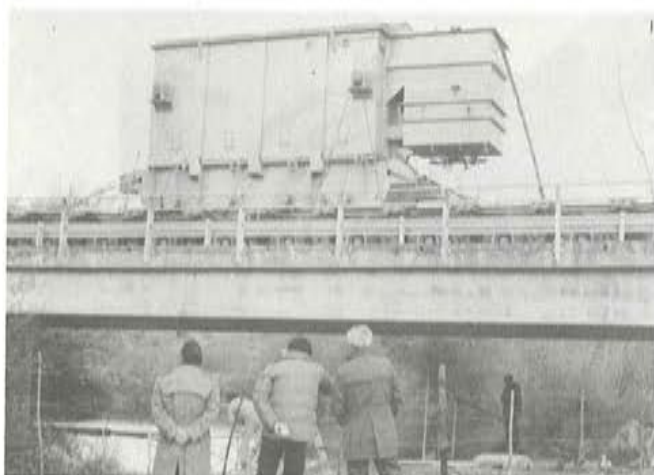
Fig. 7.

La presencia de fisuras en algunas estructuras, detectadas en las inspecciones sistemáticas llevadas a cabo por los servicios de conservación, preocupó a la Dirección de la Concesionaria que creyó necesario racionalizar la explotación y controlar las condiciones de paso de estos vehículos excepcionales por las estructuras (figura 7).

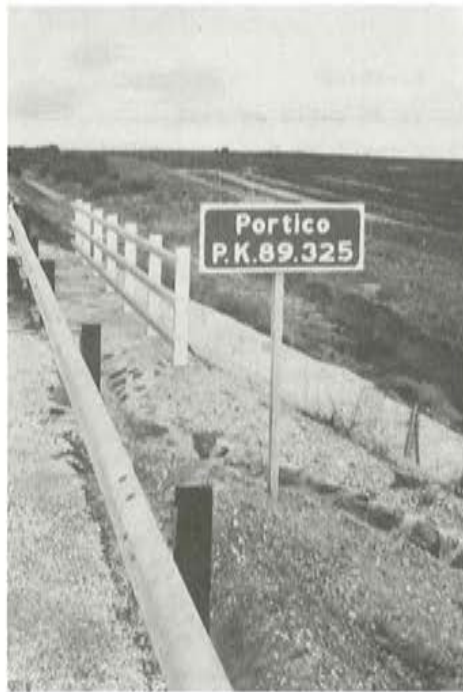
Fig. 15.

Para facilitar la localización de las estructuras desde las calzadas, se ha procedido a identificar todas ellas con un cartel que marca su eje, los puntos de comienzo y final cuando no existen juntas superficiales y el tipo de estructuras de que se trata. En la figura 15 se puede apreciar uno de estos carteles.

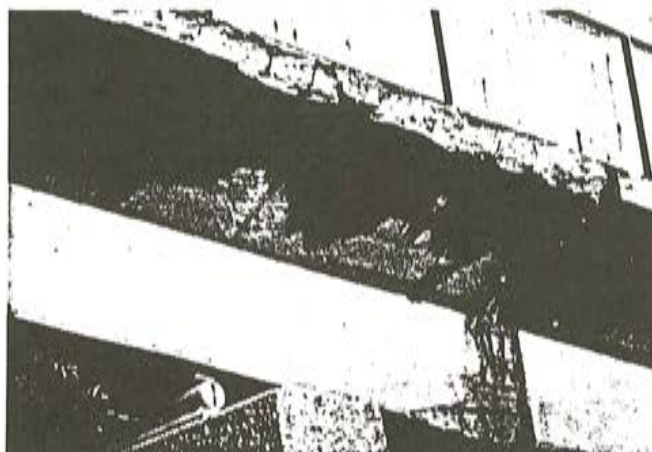
Fig. 2. Daños producidos por un drenaje no diseñado correctamente.

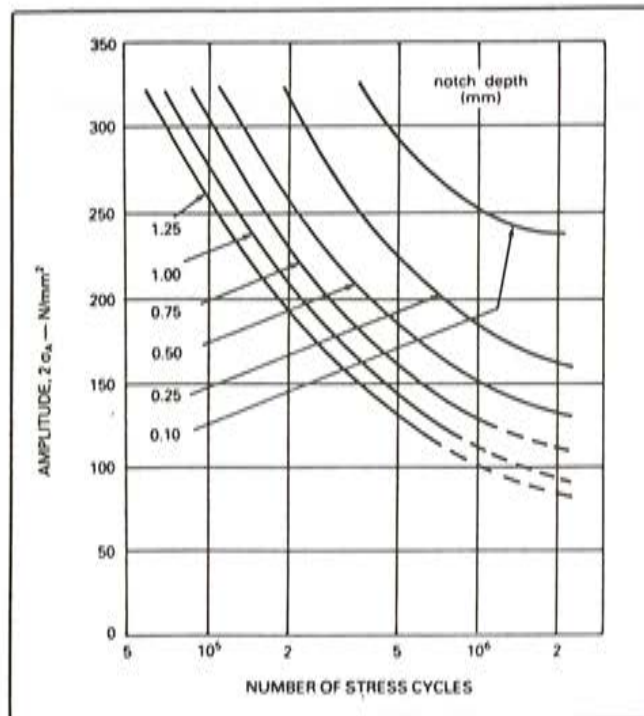
Fig. 3. Dependencia de la resistencia a fatiga con relación a la profundidad de entalladura en acero de pretensado St. 110/125.

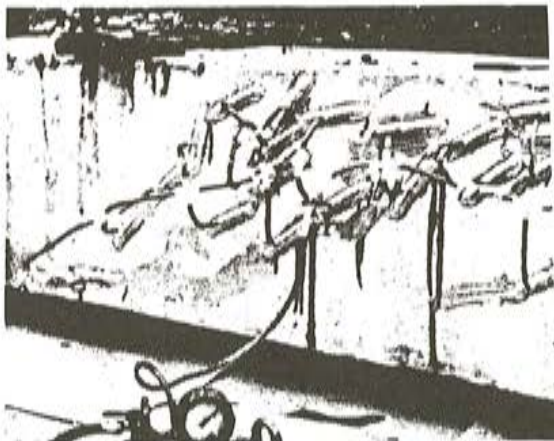
Fig. 4. Ejemplo de inyección de grietas.

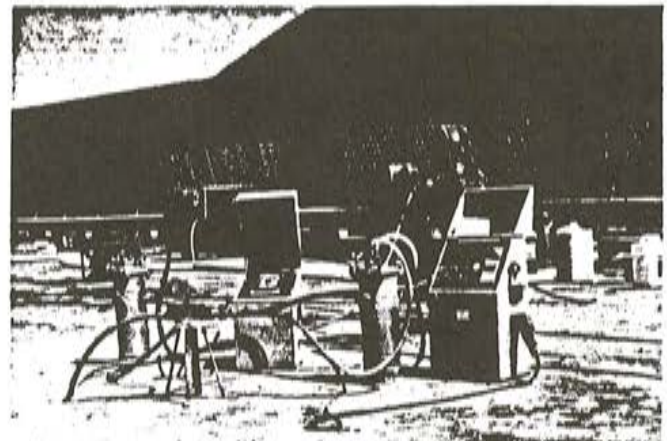
Fig. 5. Dispositivos para la inyección por vacío para la reparación de vainas de tendones mal inyectados.

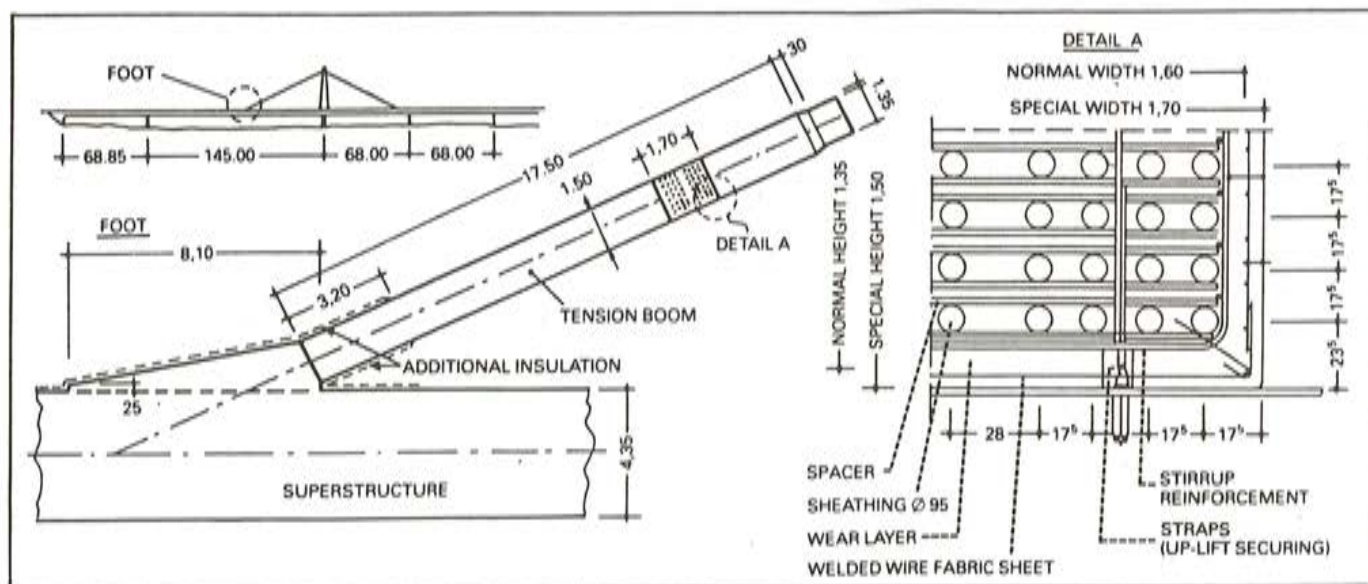
Fig. 8. Protección antichoque y contra la corrosión en los tirantes del puente de Metten, mediante un recubrimiento de hormigón de 7,5 cm y armadura superficial. (5).

Al aumentar las influencias ambientales agresivas, es preciso elevar la compacidad y el recubrimiento del hormigón, lo que, por otra parte, influye desfavorablemente en la formación de fisuras. El recubrimiento de hormigón de la pila principal del puente de Metten sobre el Danubio, incluso en la zona de protección contra choques, se aumentó hasta 7,5 cm, habiéndose previsto por esto una armadura superficial distribuidora de las fisuras (5) (fig. 8). Si la contaminación por cloruros en la zona más afectada por las salpicaduras, penetra hasta cierta profundidad, puede picarse esta capa y sustituirse.

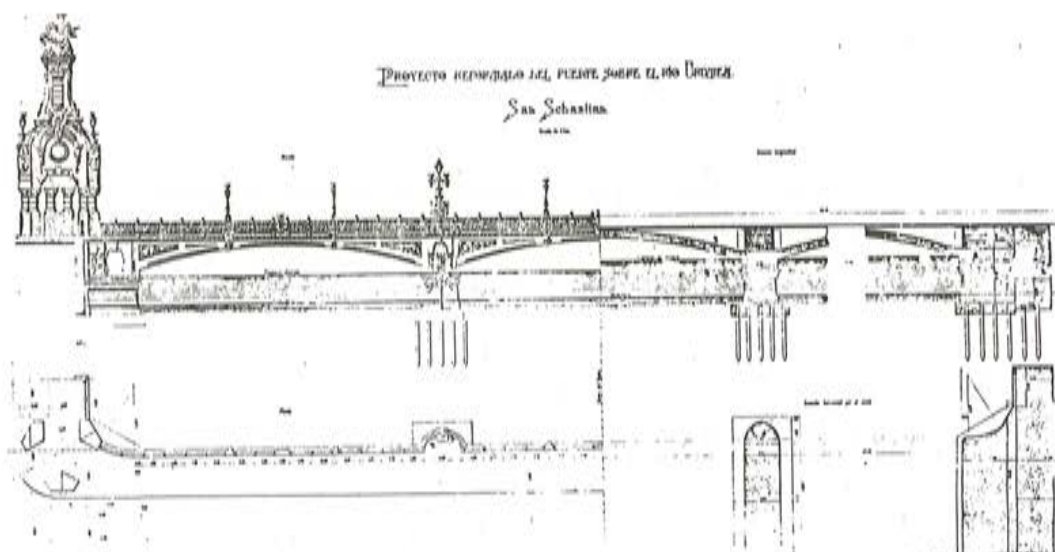
Fig. 1. Alzado del proyecto original de Zapata y Ribera.

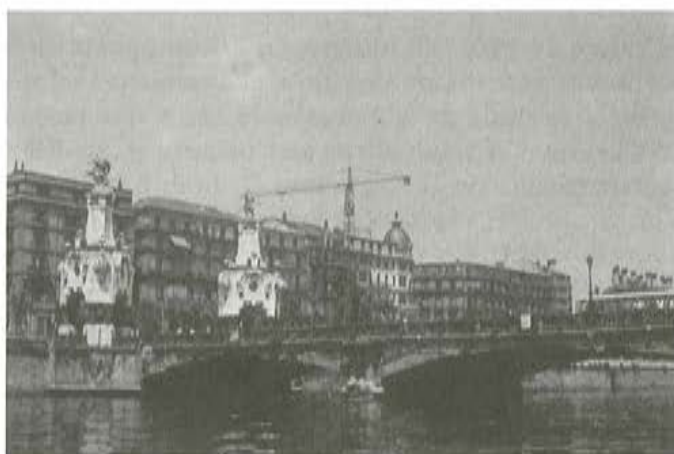
Ochenta años después, y tras haber prestado un magnífico servicio y haberse integrado por completo en el paisaje urbano de San Sebastián y en el sentimiento de sus habitantes, el estado del puente llegó a ser ruinoso (fig. 2). Las bóvedas de hormigón en masa presentaban planos longitudinales de alarmante agrietamiento, mas dislocaciones y roturas en todos los paramentos, provocadas principalmente por la corrosión de los cuchillos metálicos que Ribera utilizó como autocimbra y que dejó embebidos en la masa de aquéllas, escribiendo con gran tranquilidad que, aunque la resistencia de las bóvedas era sobrada, dichos refuerzos la mejoraban. Cuando es bien posible que las mismas bóvedas sin refuerzos metálicos continuaran hoy en buenas condiciones y la obra que motiva este artículo no hubiera sido necesaria.

Fig. 2. Aspecto del Puente en 1982.

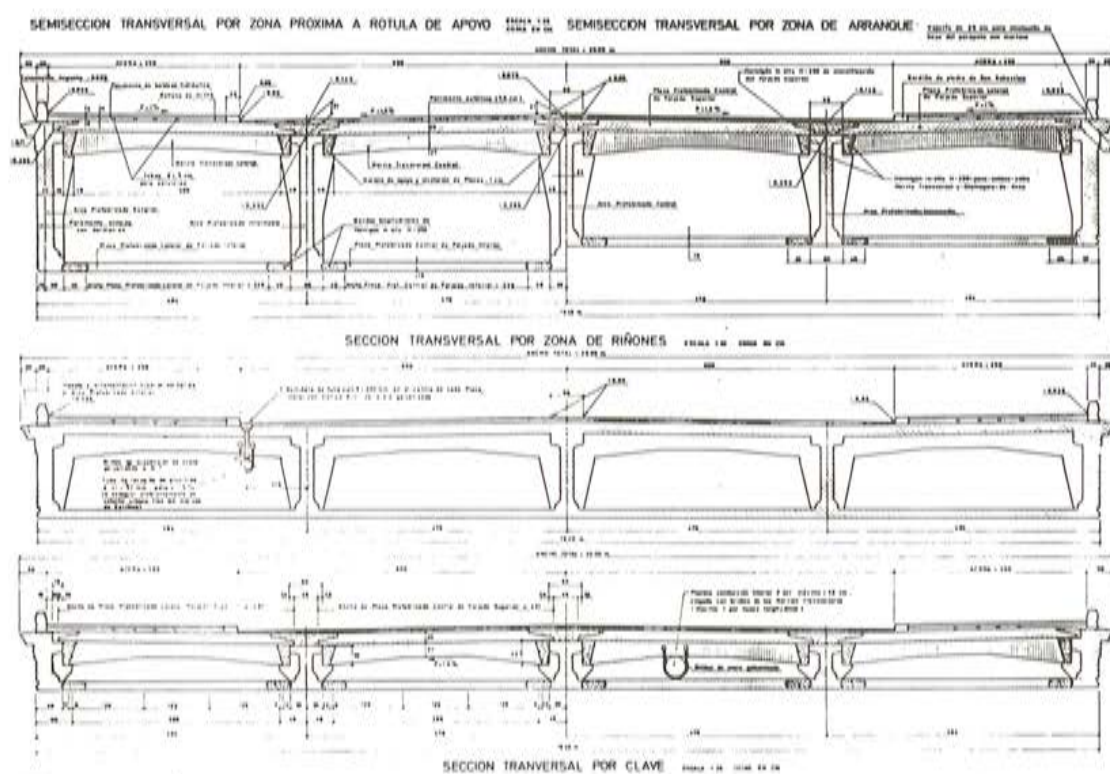
Fig. 3. Secciones transversales del nuevo tablero.

ro superior dispone también de nervios transversales prefabricados que, espaciados 3,15 m, se disponen bajo las juntas entre placas, apoyándose en las “orejas” o diafragmas transversales incorporados a los arcos-tímpano. La figura permite apreciar las zonas de hormigón in situ que han sido precisas para establecer continuidad estructural. Obsérvese cómo el conjunto de “orejas” de arco y nervios transversales de losa superior componen, a los efectos de la sobrecarga de uso, pórticos transversales cuyos pies quedan atirantados por la tabla inferior. Naturalmente, las placas superiores, apoyadas en arcos-tímpano por un lado y en nervios transversales por otro, trabajan en ambas direcciones y funcionan en ambas con continuidad estructural.
