XI Asamblea Técnica Nacional
de la Asociación Técnica
Española del Pretensado.

Santander ,
24 al 28 de septiembre de 1984.

y ACERO
nº157

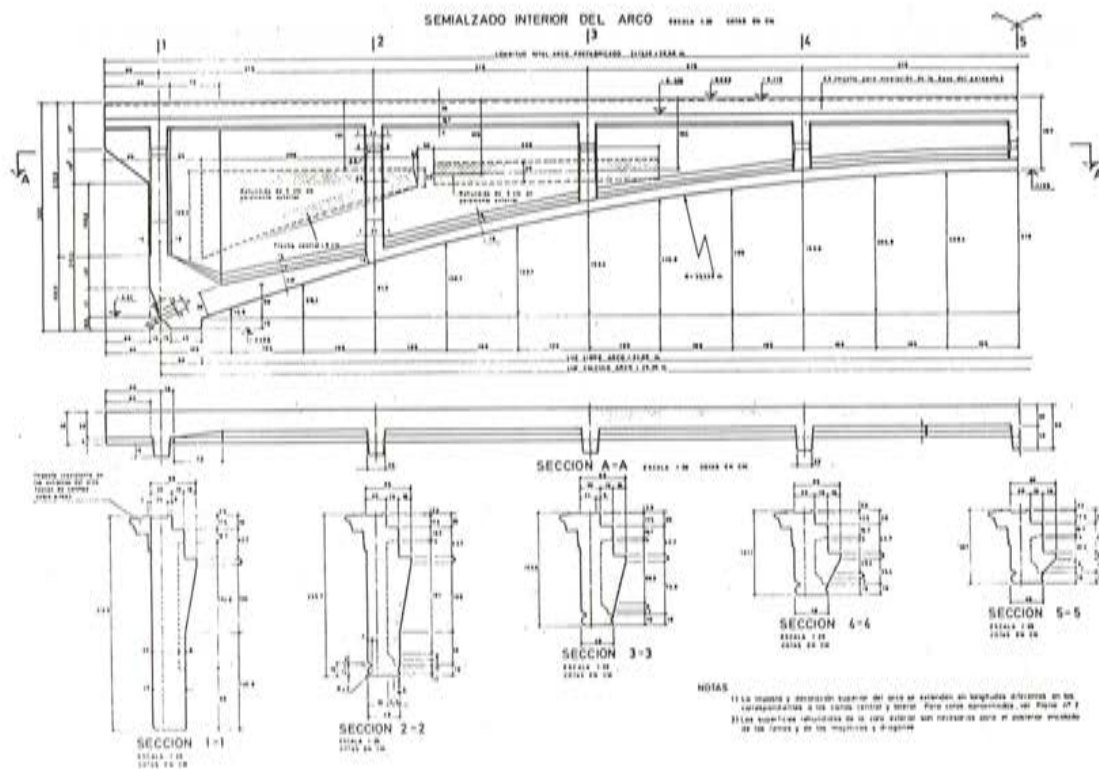
Fig. 4. Definición del arco-tímpano exterior.

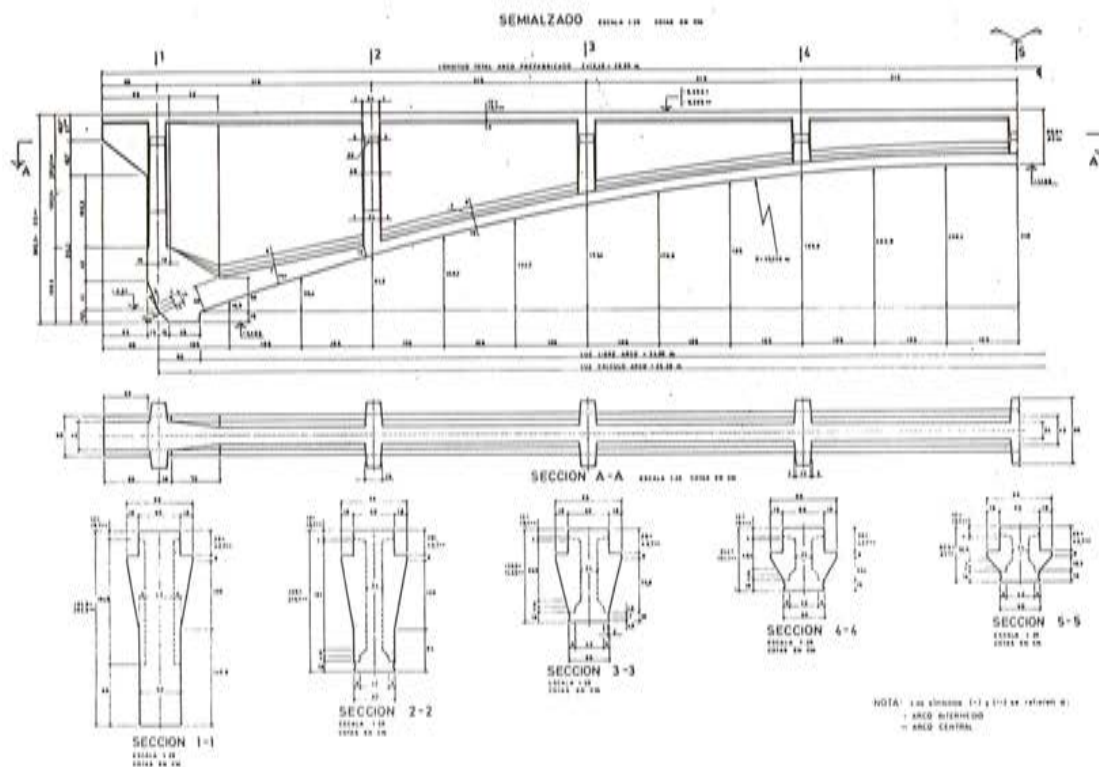
Fig. 5. Definición del arco-tímpano interno.

En la figura 5 se muestra la geometría del arco-tímpano interno, que responde a formas estructuralmente puras, con alma tipo de sólo 24 cm, y cantos variando entre 87 cm en clave y 3,12 m en arranques. La figura 6 muestra perspectivas de los extremos de ambos arcos, externo e interior, tipo.

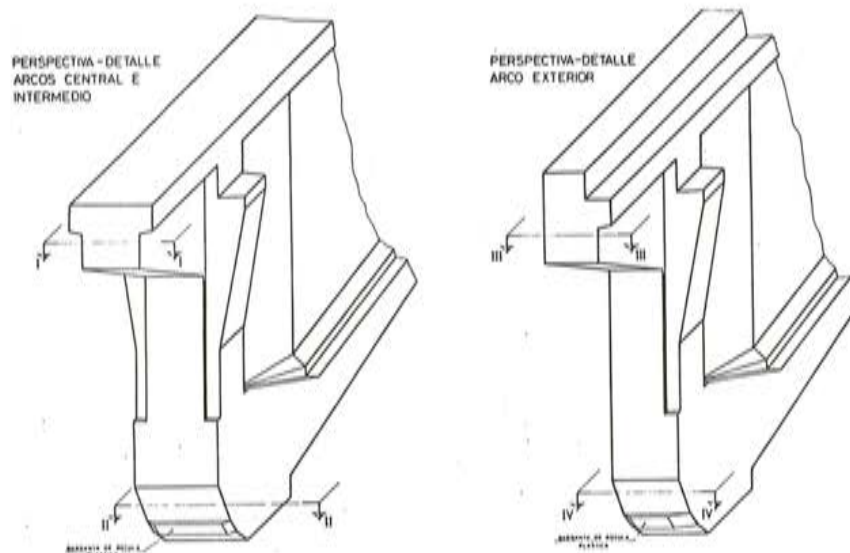
Fig. 6. Perspectivas de arranques de arcos.

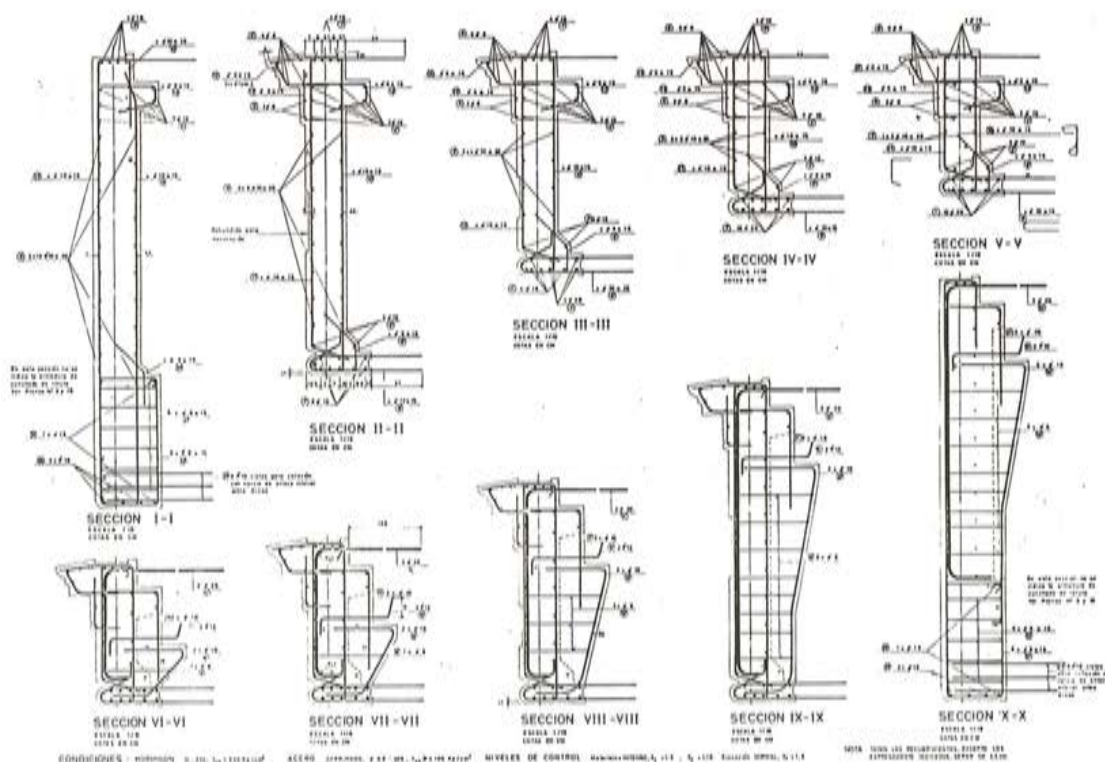
Fig. 7. Armadura del arco externo.

Las figuras 7 y 8 incluyen detalles de armado de los arcos tipo. Puesto que hemos presentado a esta misma Asamblea una comunicación sobre aplicación del análisis no lineal y este puente es uno de los 2 ejemplos comentados, no nos referiremos aquí a este importante aspecto, aunque sí recordaremos que aceptando fisuración de algunas zonas se logra reducir mucho los esfuerzos teóricos que las deformaciones impuestas producen en un arco-tímpano que responda elásticamente y sin agrietamiento. Esto explica la moderada armadura que exhiben las secciones de centro luz de ambos arcos.

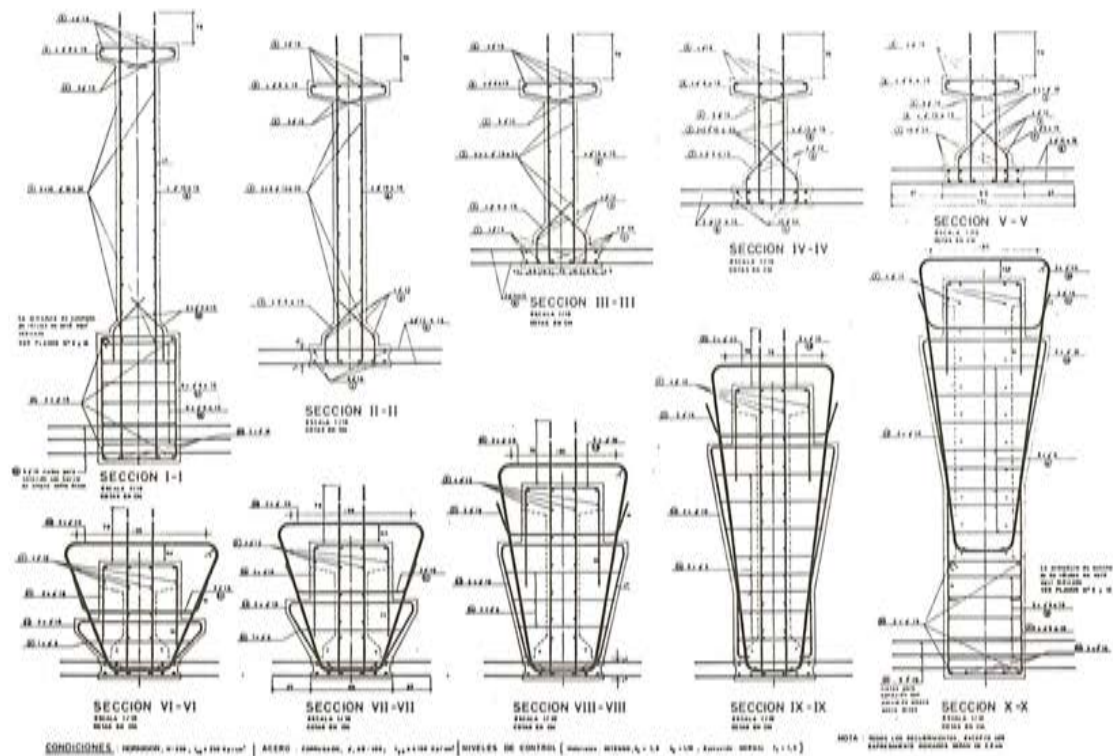
Fig. 8. Armadura del arco interno.

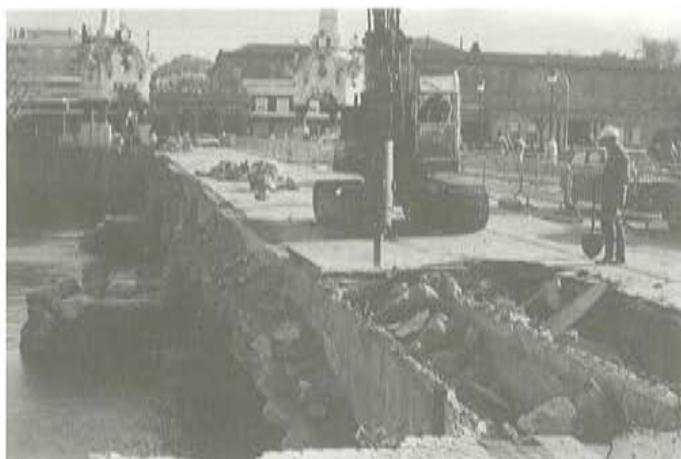
La demolición de bóvedas ha sido probablemente el aspecto más crítico de la obra. En él se ha cuidado tanto de producir los mínimos desequilibrios de fuerzas horizontales en cabezas de pilas, como de mantener pasillos de tablero que permitieran el posicionamiento de grúas y la circulación de los nuevos arcos prefabricados para proceder a su montaje. La demolición se realizó mediante martillo rompedor (fig. 11) por franjas longitudinales. La figura 12 permite apreciar la importancia de las grietas que ofrecía la vieja bóveda, en las cuales no quedaban ya restos de la triangulación metálica destruída por la corrosión.

Fig. 11. Demolición de las viejas bóvedas.

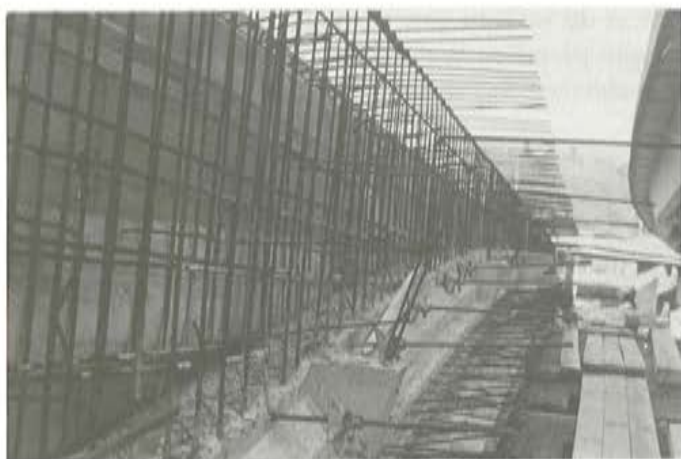
Mientras tanto, el Constructor procedía a realizar en el área de prefabricación los elementos resistentes. Los arcos-tímpano se producían sobre dos únicas bases, mediante un solo juego de encofrados de madera para caras internas y otro para caras externas de arcos laterales. En la figura 13 se puede ver el aspecto de un arco de borde a medio llenar, apreciándose cómo las placas de mayólica con dragones y las figuras de remos sirven como encofrado al hormigón estructural y se incorporan al mismo.

Fig. 13. Arco de borde en proceso de llenado.

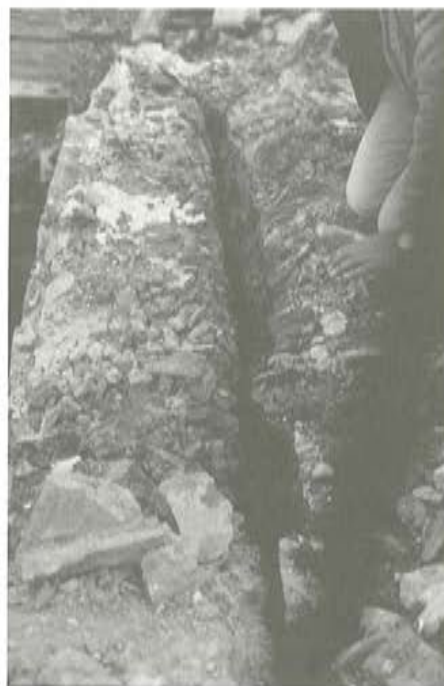
Fig. 12. Detalle de grietas existentes en las viejas bóvedas.

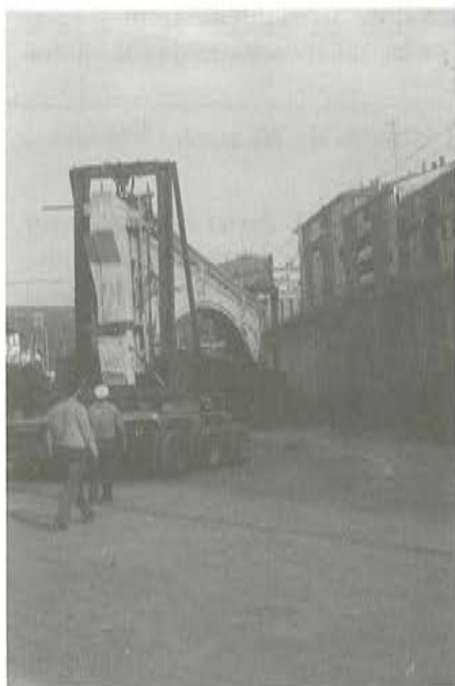
blema de peraltes de hasta 6,5 por 100 que, además, variaban rápidamente. Para reducir bamboleos, la cabeza inferior de los arcos se amarró a la estructura metálica mediante muelles de constante calculada para garantizar pequeños valores del momento torsor en ellos. Durante esta fase los arcos han dispuesto de un tirante provisional formado por 2 barras roscadas a las que se ha suministrado mediante gatos la fuerza de tracción adecuada (fig. 14).

Fig. 14. Vista del transporte de un arco-tímpano.

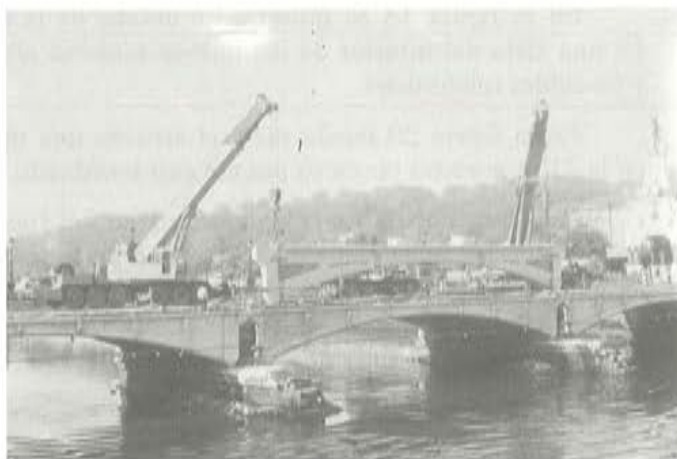
Para el montaje de estos arcos, cuyo peso alcanzaba las 50 toneladas, fué preciso utilizar grúas de 80 toneladas de peso (fig. 15). Una vez posicionados, los arcos se arriostraban provisionalmente a la espera del montaje de las placas curvas de tabla inferior. Cuando los tres arcos de un plano longitudinal se hallaban amarrados a través de sus articulaciones plásticas a las cabezas de pilas se procedía a destesar y retirar sus tirantes provisionales. A continuación podía iniciarse la colocación de placas prefabricadas de intradós de bóveda. En la figura 16 se puede ver la situación de placas inferiores ya montadas, a la espera del hormigonado in situ de ambas bandas laterales y de las juntas de unión entre sí.

Fig. 15. Montaje de un arco-tímpano.

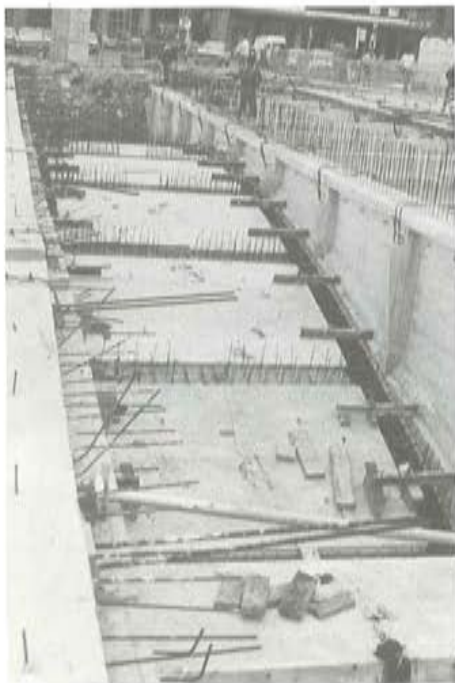
Fig. 16. Placas interiores curvas colocadas entre arcos adyacentes.

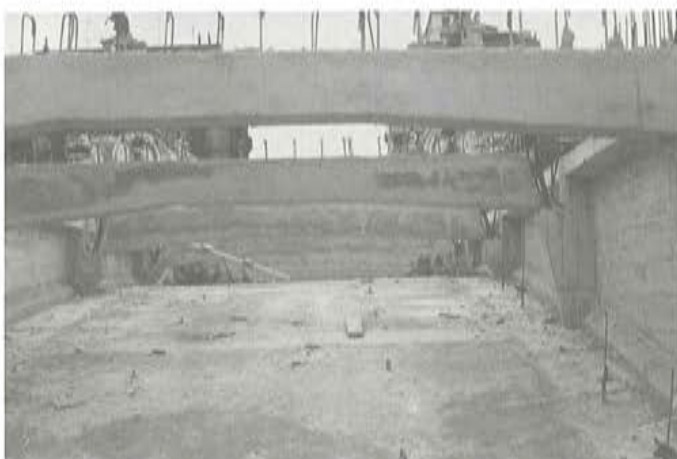
La figura 17 muestra el montaje de los nervios transversales que completan la retícula sobre la que van a disponerse las placas de tablero superior. Entonces sólo faltará ejecutar el hormigonado de canales de enlace y continuidad estructural para que el tablero esté acabado.

Fig. 17. Nervios transversales de tablero superior.

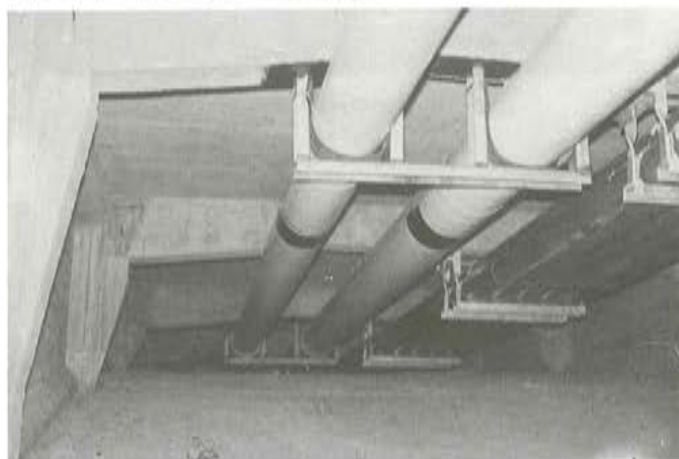
En la figura 18 se muestra un detalle de la articulación de arranque de arcos y en la 19 una vista del interior de los nuevos tableros alojando ya las canalizaciones de gas ciudad y de cables telefónicos.

Fig. 19. Vista del interior del tablero con servicios.

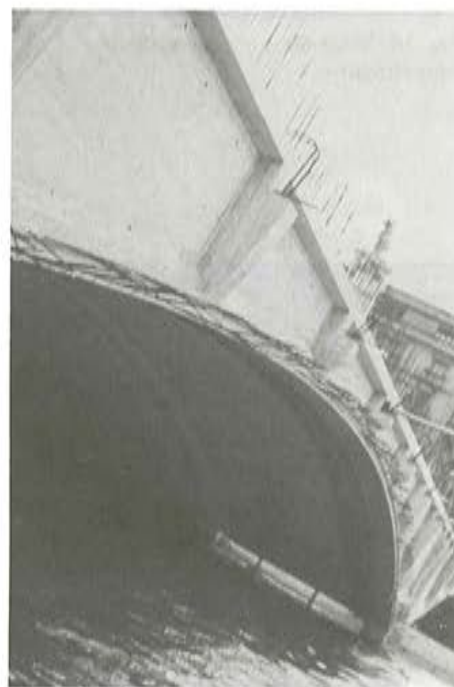
En la figura 20 puede verse el aspecto que ofrece el intradós de las nuevas bóvedas y en la 21 se muestra el nuevo puente casi terminado.

Fig. 20. Vista del intradós de los nuevos tableros.

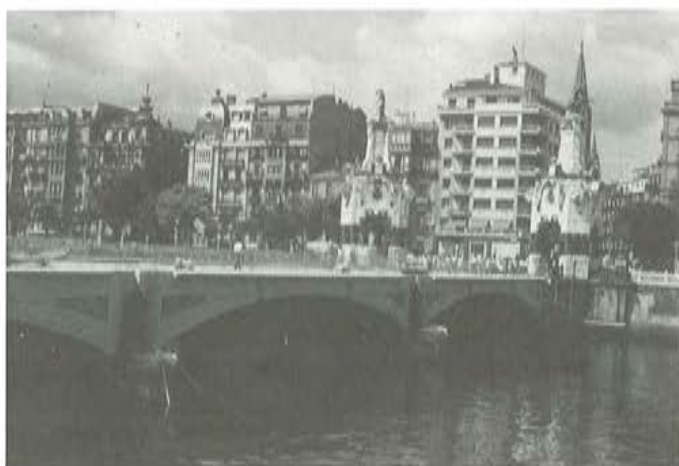
Fig. 21. Aspecto del nuevo puente casi acabado.

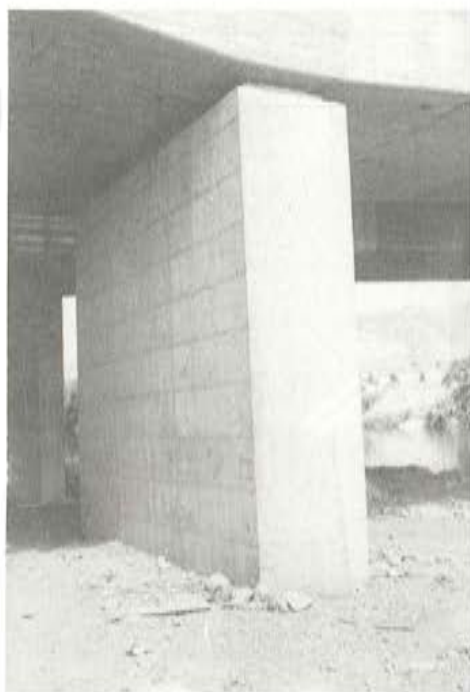
Fig. 5. Pila.

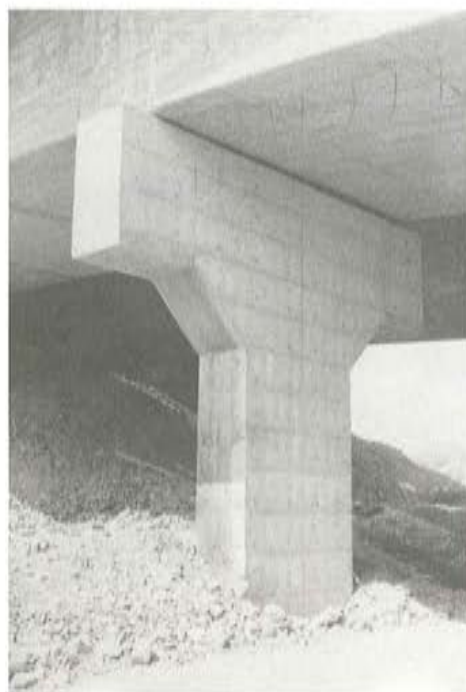
Fig. 6. Apoyo provisional.

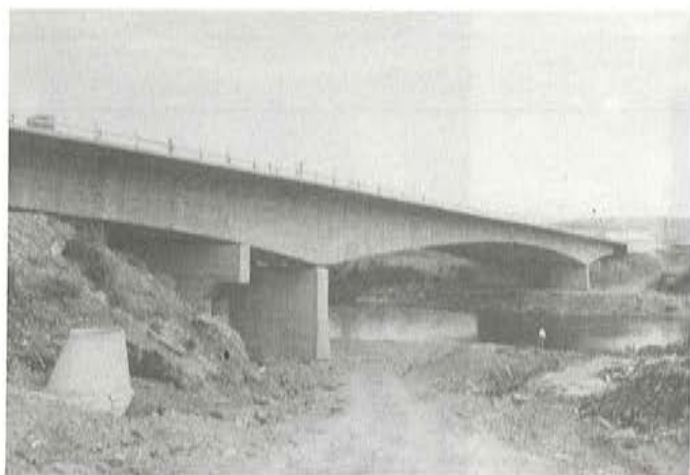
Fig. 8. Vista del puente con el apoyo provisional.

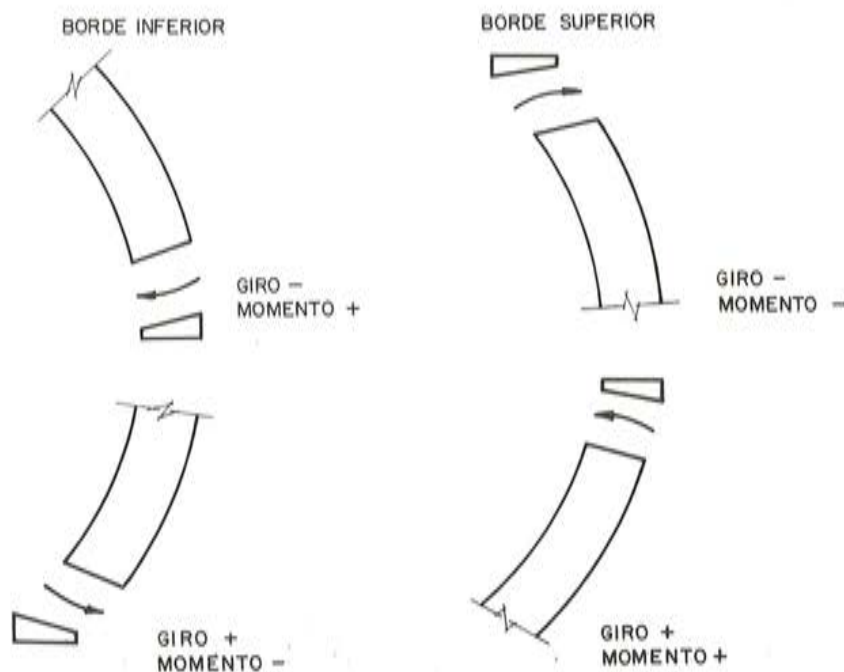
Fig. 8.

El signo de θ_n y el de $K_2 \cdot \theta_n$ son contrarios cuando se refieren al borde inferior ya que a un giro negativo corresponde un momento sobre la lámina debido al apoyo, positivo y son del mismo signo cuando se refieren al borde superior. (Figura 8)

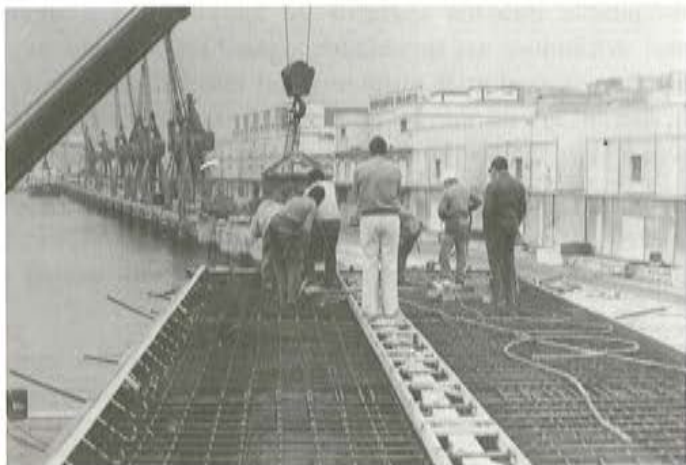
Fig. 5. Hormigonado del tablero.

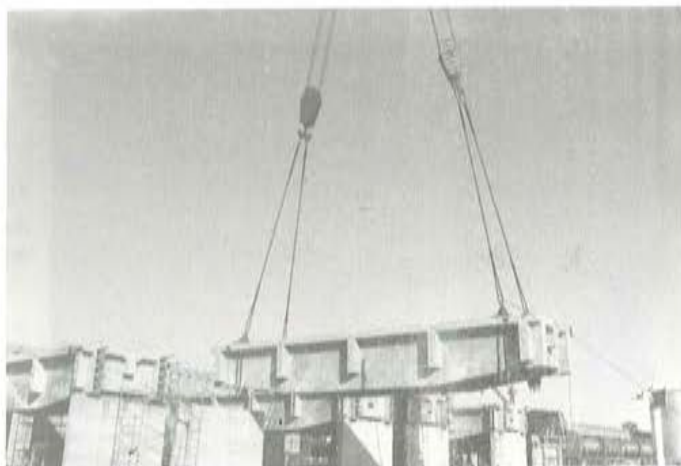
Fig. 7. Izado del tablero con la cabria.

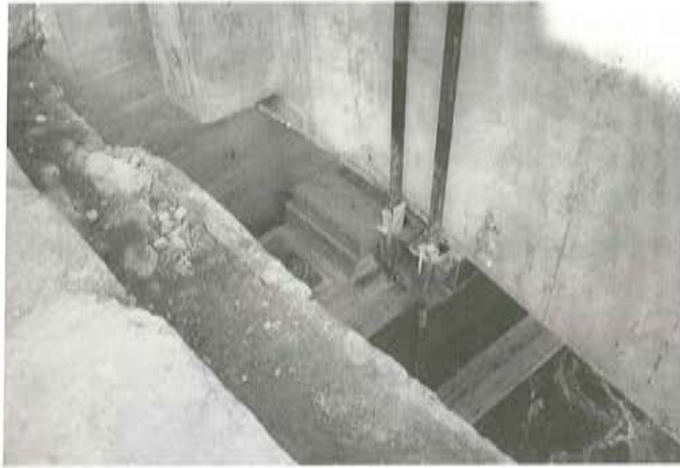
Fig. 8. Detalle del sistema de izado del tablero.

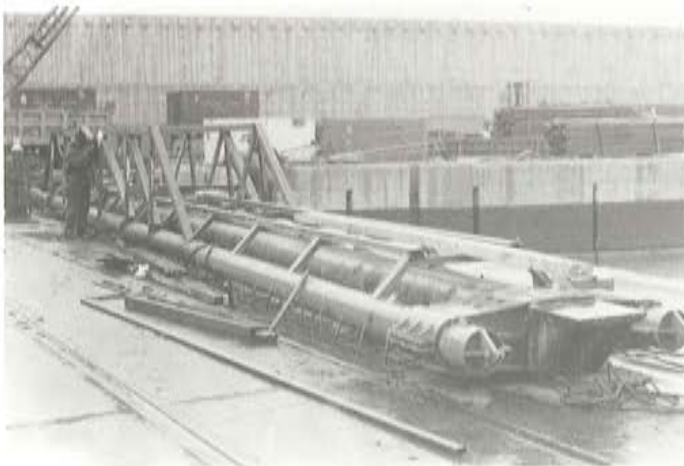
Fig. 9. Trépano para rebajar la cota del fondo de la dársena.

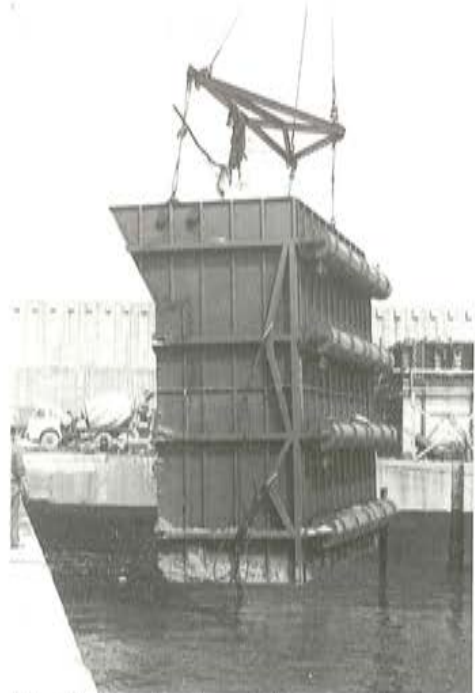
Fig. 10. Encofrado metálico para el hormigonado de las pilas.

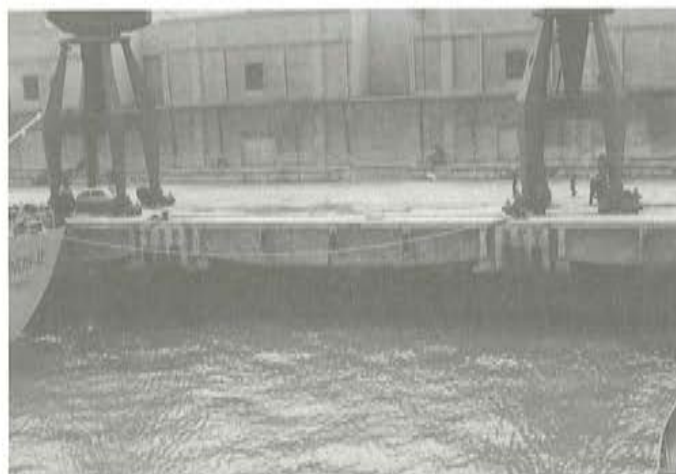
En la figura 11 puede verse el aspecto de esta zona del muelle ampliado, prestando ya servicio.

Fig. 11. Aspecto del muelle ampliado.

En la cabeza de la pila va dispuesto un bolardo previsto para un tiro horizontal de 50 Mp por lo que, para mejorar en estabilidad, se han dispuesto barras horizontales de anclaje, corrugadas, ϕ 32 mm, que se empotran en taladros de 1,3 m de longitud y 120 mm de diámetro en el paramento del muelle actual. Se pretende, así, garantizar totalmente su seguridad frente al deslizamiento horizontal que pudiera acaecer a causa del tiro de bolardo más las fuerzas horizontales transmitidas por las grúas.

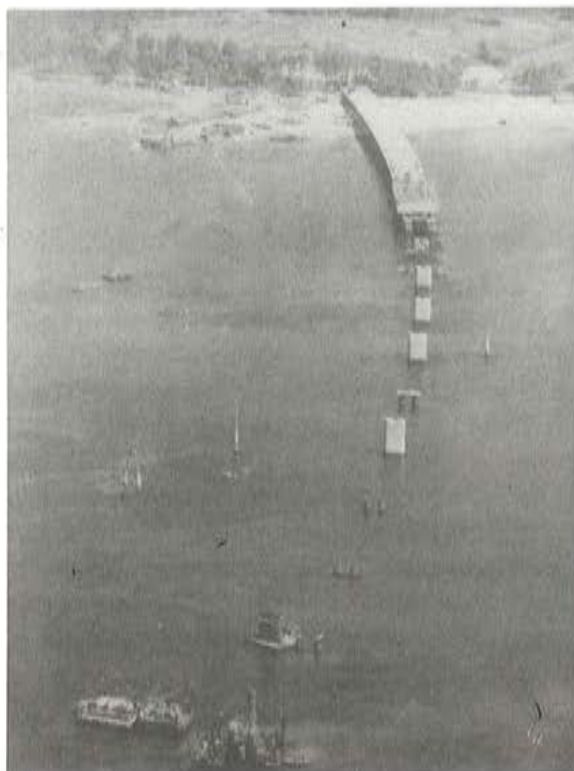
Para una mayor claridad en la exposición, la descripción del puente se hará por separado para cada uno de sus elementos; así se han distinguido los siguientes apartados: tablero, apoyos, pilas, estribos, juntas y cimentaciones (figura 2).

Fig. 2. Foto aérea del conjunto.

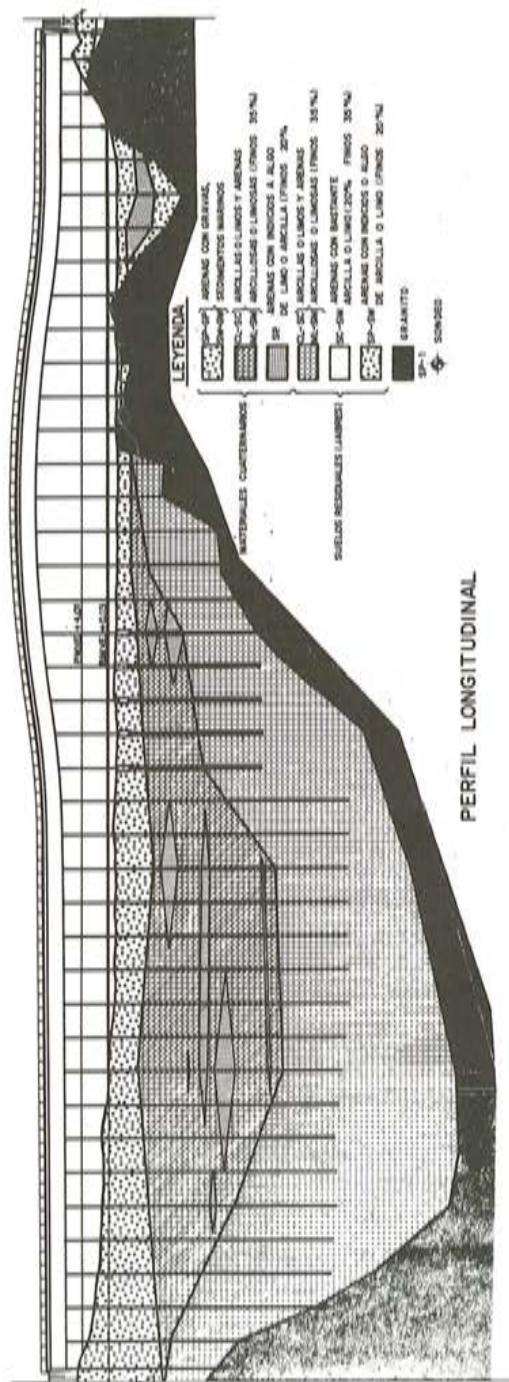
Fig. 12. Perfil geotécnico.

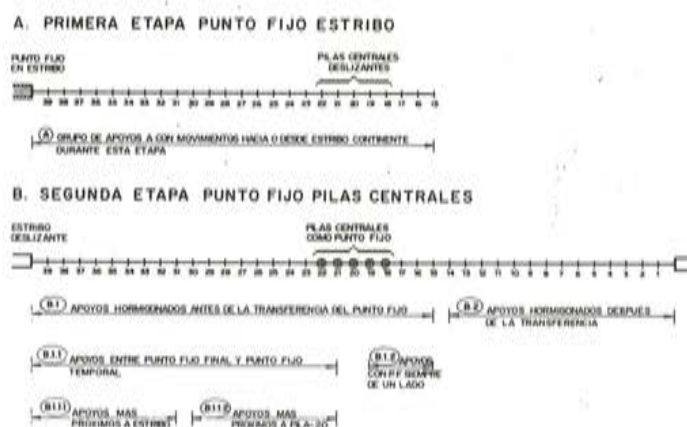
Una vez determinados los coeficientes unitarios se han calculado para la pila n las deformaciones del tablero debido a retracción y fluencia teniendo en cuenta: Primero, que a la pila n sólo le influye la retracción del vano " i " desde el tiempo $n \times P$ siendo P el período de construcción de un vano y que por tanto no hay que tomar en consideración las deformaciones que se producen en el vano " i " desde el tiempo $i \times P$ de su hormigonado hasta el tiempo $n \times P$ del hormigonado del vano n . Segundo, cuál es el punto fijo en cada tiempo para cada apoyo n (hay apoyos con dos puntos fijos en el tiempo y otros, los del lado isla, que siempre tiene el mismo). Tercero, la hipótesis del tiempo t_f a que se hace la transferencia ha de ser máxima o mínima según el sentido de los movimientos que se estudie y además el salto térmico habrá de ser triple que el real para los apoyos del lado continente que cambian de punto fijo. En efecto, supóngase que se está calculando el movimiento de la pila n hacia la isla. Habrá que suponer que el día de la transferencia hace mucho calor y por tanto el tablero sobre pila n se ha movido hacia la isla en lo correspondiente al salto térmico desde la temperatura media del hormigón hasta el incremento máximo previsible sujeto al estribo continente. Después de la transferencia habrá de suponerse que el tablero se enfría hasta la temperatura media primero (segundo salto térmico) y hasta la mínima después (tercer salto térmico). Estos enfriamientos acortarán el tablero y harán que la pila n vuelva a moverse hacia el punto fijo que es ahora el centro del puente, es decir, se moverá otra vez hacia la isla. Por otra parte, habrá que suponer un coeficiente de retracción y fluencia lo más bajo posible y una velocidad de construcción lenta como una hipótesis extrema; y una velocidad de construcción rápida con un coeficiente alto como la otra hipótesis extrema. Todas estas combinaciones se han hecho para cada apoyo de cada pila y el resultado se ha incrementado en un 15 por 100 para dimensionar las placas de deslizamiento de los apoyos. Estas placas varían desde + 890 - 472 mm en el estribo continente pasando por + 291 - 406 mm en pila - 23 y llegando a + 227 - 710 mm en estribo isla (figura 18). El mismo programa se ha utilizado restando dos pasadas para calcular las juntas. Una pasada se hizo al momento de colocación y otra a tiempo infinito.

Fig. 18. Cálculo cinemático.

Respecto al cálculo cinemático de los movimientos longitudinales, el primer paso es el cálculo o la determinación de los distintos coeficientes de acortamiento o alargamiento del puente: El coeficiente de dilatación térmica, el coeficiente de retracción, el módulo de elasticidad y el coeficiente de fluencia. En el caso del puente de Arosa todos estos coeficientes se han calculado según preconiza la instrucción española EH-80. En algunos parámetros que influyen en la determinación de estos coeficientes se han dado varias hipótesis. Así por ejemplo la humedad relativa, la edad de puesta en carga, la velocidad de construcción. Para poder tantear la sensibilidad del cálculo se ha preparado un programa de ordenador específico.
