# hormigón

**y ACERO**

nº169

ASOCIACION TECNICA ESPAÑOLA DEL PRETENSADO  
DECLARADA DE UTILIDAD PUBLICA CON FECHA 4-3-77

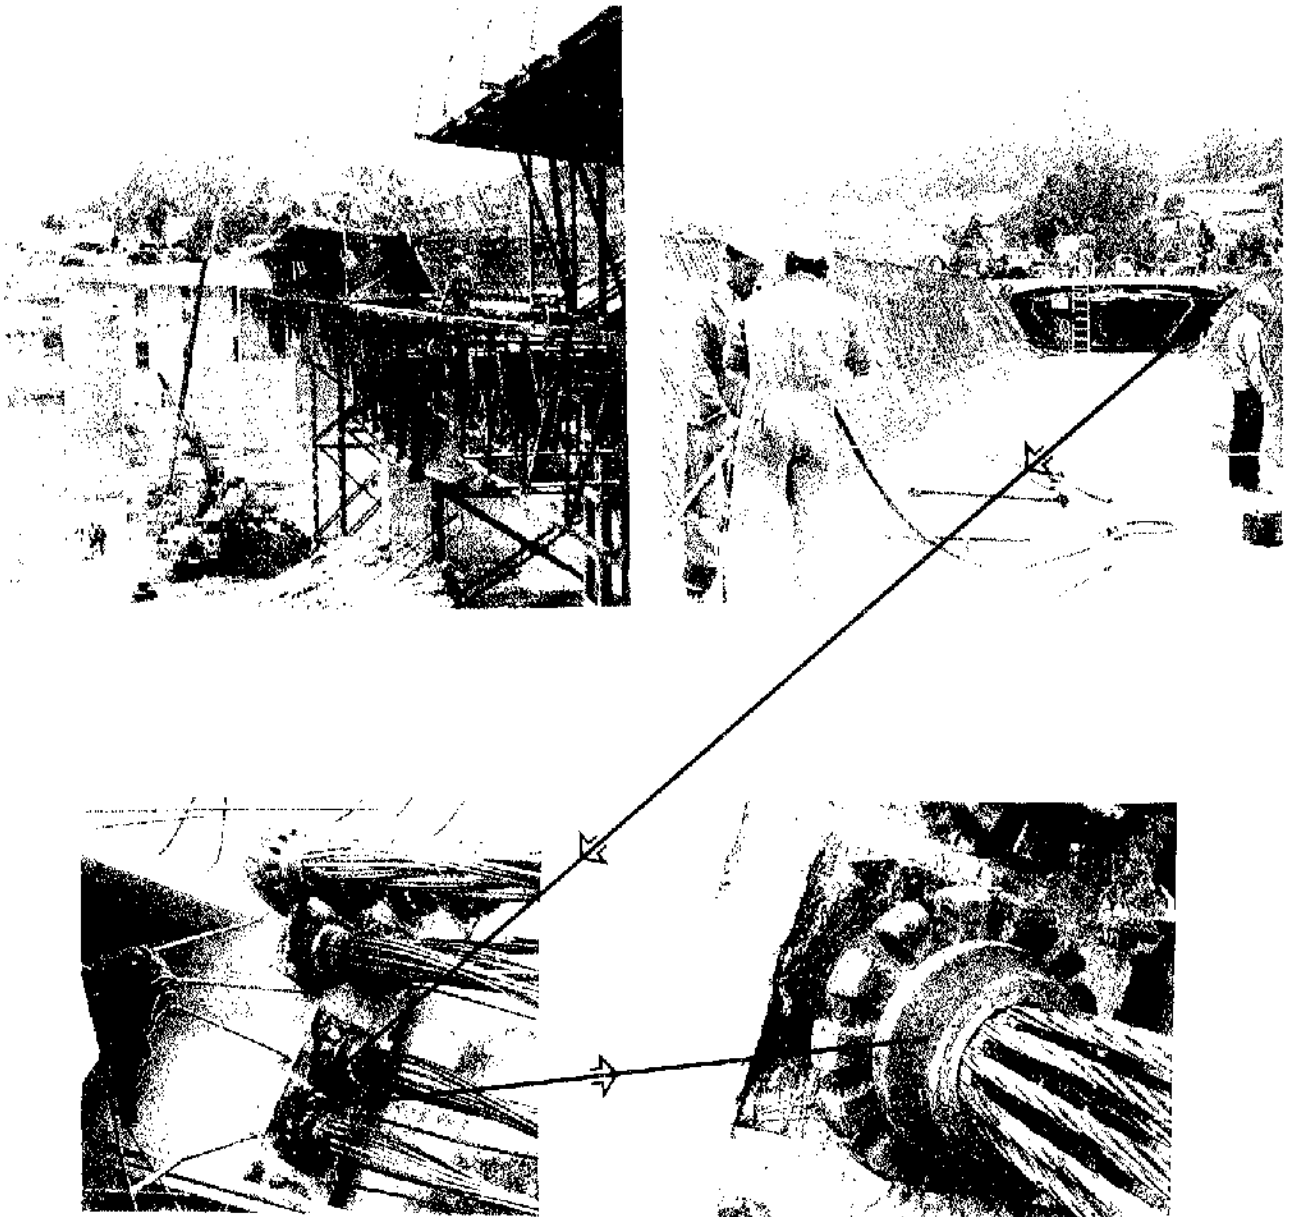
Foto 8. Localización de la rotura: Marca X.

Para resolver este problema, tan pobre en datos, lo primero que se hizo fue visitar la obra y averiguar exactamente de donde procedía la rotura mencionada. El autor se desplazó a la obra e hizo la composición fotográfica de la fotografía 8.

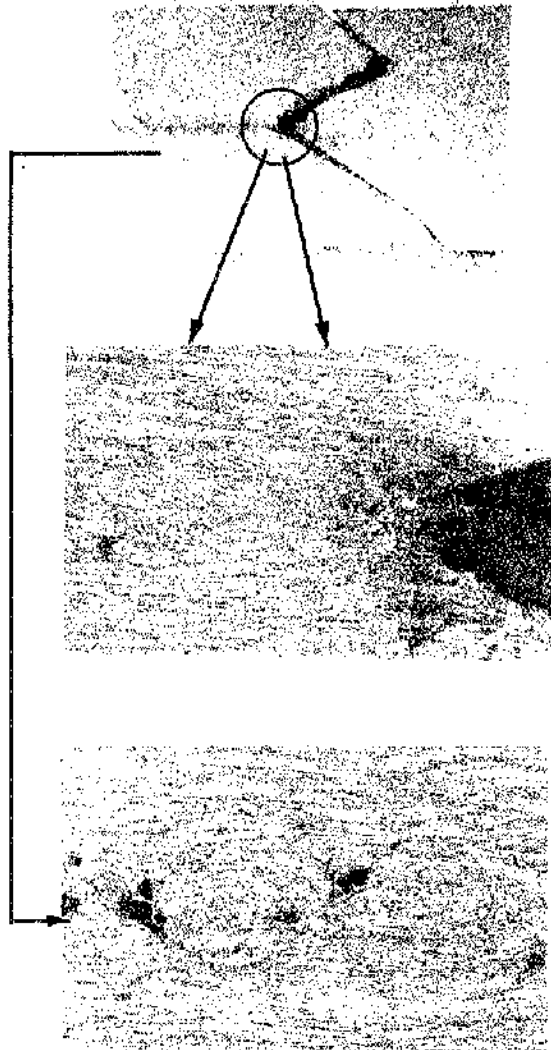
Foto 11; Defectos del trefilado que originan la rotura anómala.

Conociendo de antemano que este tipo de rotura (Fotografía 10) es debida a defectos de trefilado, hemos preparado una probeta metalográfica para revelarlos. La composición fotográfica de la Fotografía 11, muestra estos defectos. Obsérvese en el centro del alambre una franja de defectos de donde arrancó la fisura. Estos se han ampliado en la fotografía. Un cordón en estas condiciones es rechazable. Es opinión del autor, que se le pide al alambre demasiado en propiedades mecánicas, en perjuicio de la microestructura del mismo.

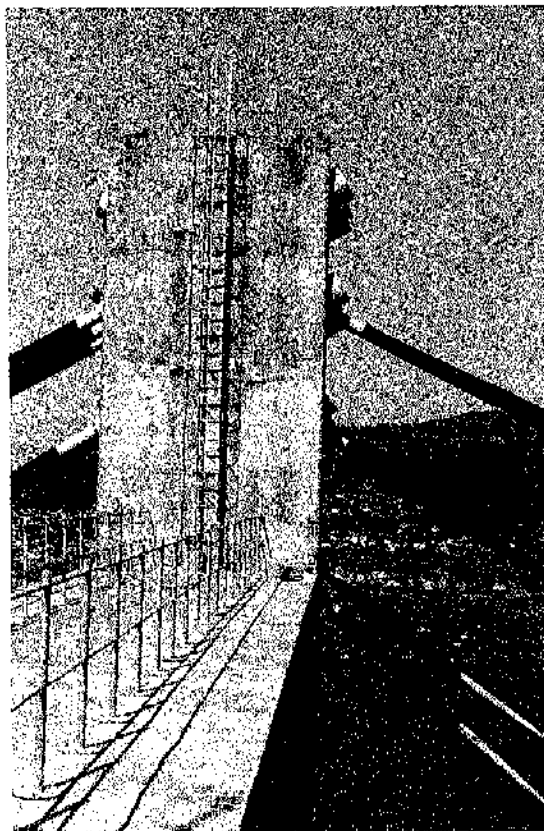
Foto 14. Situación del anclaje, en la cabeza de la pila.

Trozo de cordón entregado al Laboratorio Central, con un extremo cortado y el otro con todos los alambres rotos, (Fotografía 13). Estos casan perfectamente con los del interior del manguito cortado en dos mitades, (misma fotografía). Los alambres han roto todos aproximadamente al mismo nivel. Forma de rotura en bisel entre 40-50° con el eje del alambre. El manguito lleva un muelle, de aleación especial, entre los alambres de la capa exterior y el diámetro interior del manguito; además, obsérvese, como el muelle está roto en múltiples sitios, y desplazada una mitad con respecto a la otra. También son visibles marcas de presiones laterales entre los alambres. Cordón de 0,6 pulgadas (15,6 mm) procedente de la cabeza de la pila de un puente atirantado (Fotografía 14).

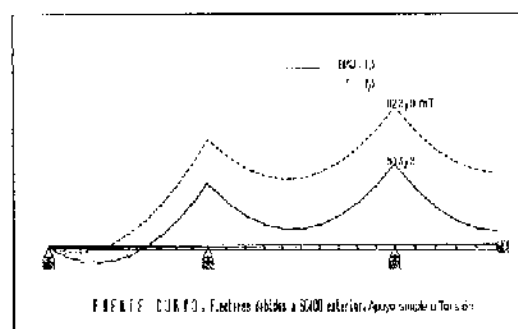
Fig. 1. Leyes de momentos flectores en un puente de planta curva, apoyado a torsión en sus pilas intermedias, cuando actúa sobre la mitad exterior del tablero una carga uniforme.

Por lo anteriormente expuesto, cabe esperar que, al estudiar la evolución de la respuesta hasta la rotura de un puente de planta curva o esviada de hormigón pretensado, se obtendrá un comportamiento marcadamente no lineal a partir de fisuración, que tenderá, en principio, a descargar los momentos torsores en unas secciones y a incrementar, en contrapartida, los flectores en otras. En consecuencia, esta redistribución de esfuerzos, difícilmente previsible mediante un análisis lineal, puede afectar gravemente a la seguridad de este tipo de tableros, Fig. 1.

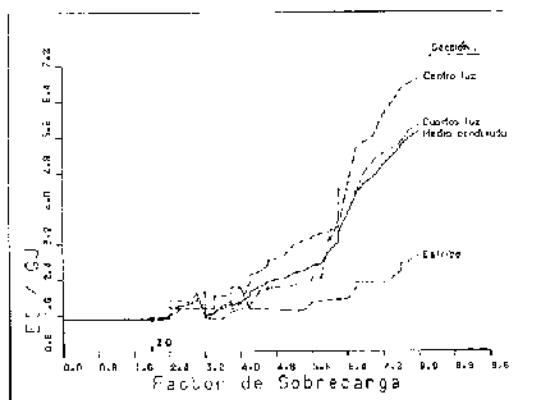
Fig. 6. Puente esviado de referencia. Evolución de la relación de rigideces.

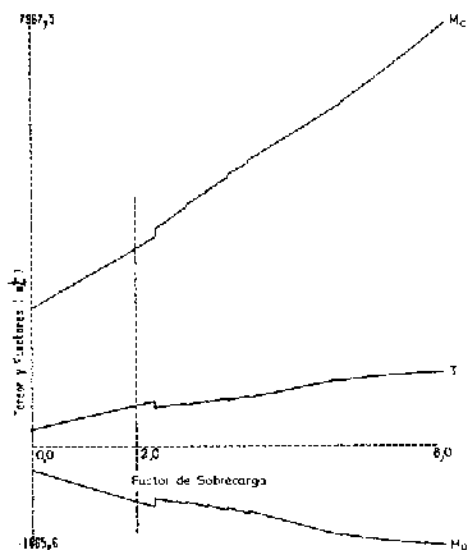
Fig. 7. Puente esviado de referencia. Evolución de los esfuerzos principales durante el proceso de carga.

Como puede observarse en la tabla anterior, la no linealidad de la respuesta en esfuerzos es manifiesta. La explicación se encuentra de nuevo en la variación del cociente  $EI/GJ$  que en rotura llega a ser 5,7.

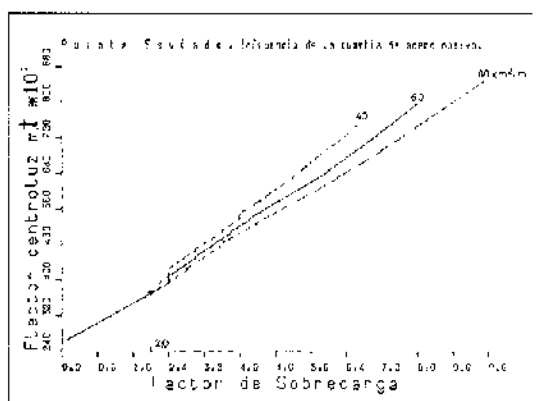
Fig. 8. Influencia de la cuantía de acero pasivo longitudinal y transversal en la evolución del flector en centro luz.

b. El acero colocado en las almas colabora eficazmente a resistir el momento torsor; pero apenas influye en la respuesta de la sección a flexión. Por ello, el puente con menor cuantía pierde más rápidamente su rigidez a torsión. Asimismo, su cociente  $EI/GJ$  crece hasta 6,0 en rotura (Fig. 9), mientras que en el puente con más acero apenas se llega a 3,6 (Fig. 10). En consecuencia, la no linealidad es más importante en el tablero menos armado.

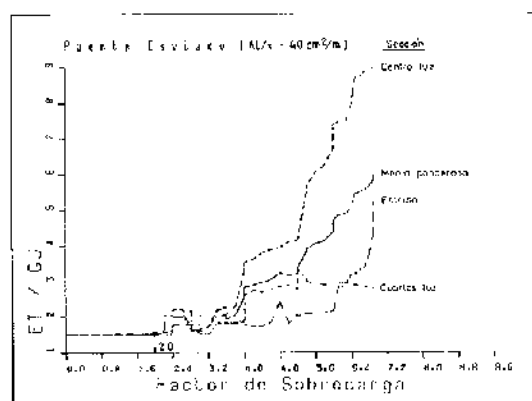
Fig. 9. Evolución del cociente de rigideces cuando se disminuye la cuantía de acero pasivo.

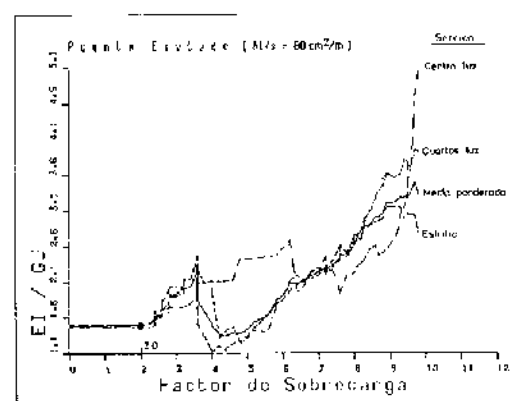
Fig. 10. Evolución del cociente de rigideces cuando se aumenta la cuantía de acero pasivo.

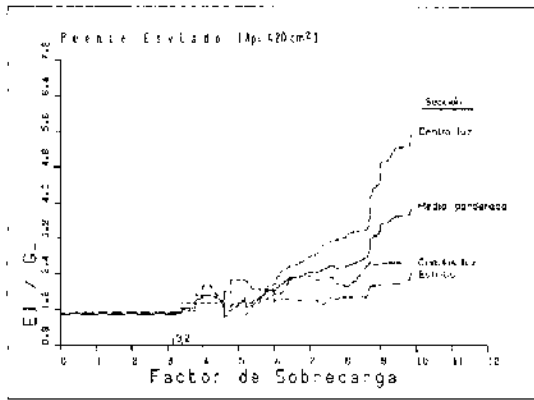
Fig. 13. Evolución del cociente de rigideces cuando se aumenta el grado de pretensado.

b.— La rigidez a torsión después de fisuración no desciende tan bruscamente si hay un aumento significativo de la fuerza de pretensado longitudinal. Por este motivo y sobre todo porque se retrasa, o incluso se impide, la fisuración de las secciones, la relación  $EI/GJ$  en rotura vale sólo 4,0 (Fig. 13) frente a 5,7 del puente de referencia; en consecuencia, la no linealidad será algo menos acusada.

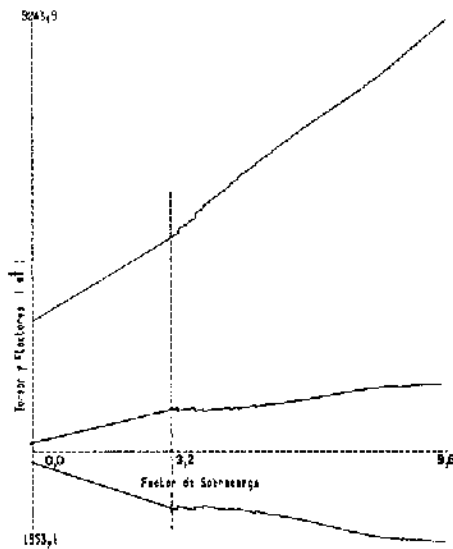
Fig. 14. Evolución de los esfuerzos principales durante el proceso de carga, cuando se aumenta el grado de pretensado.

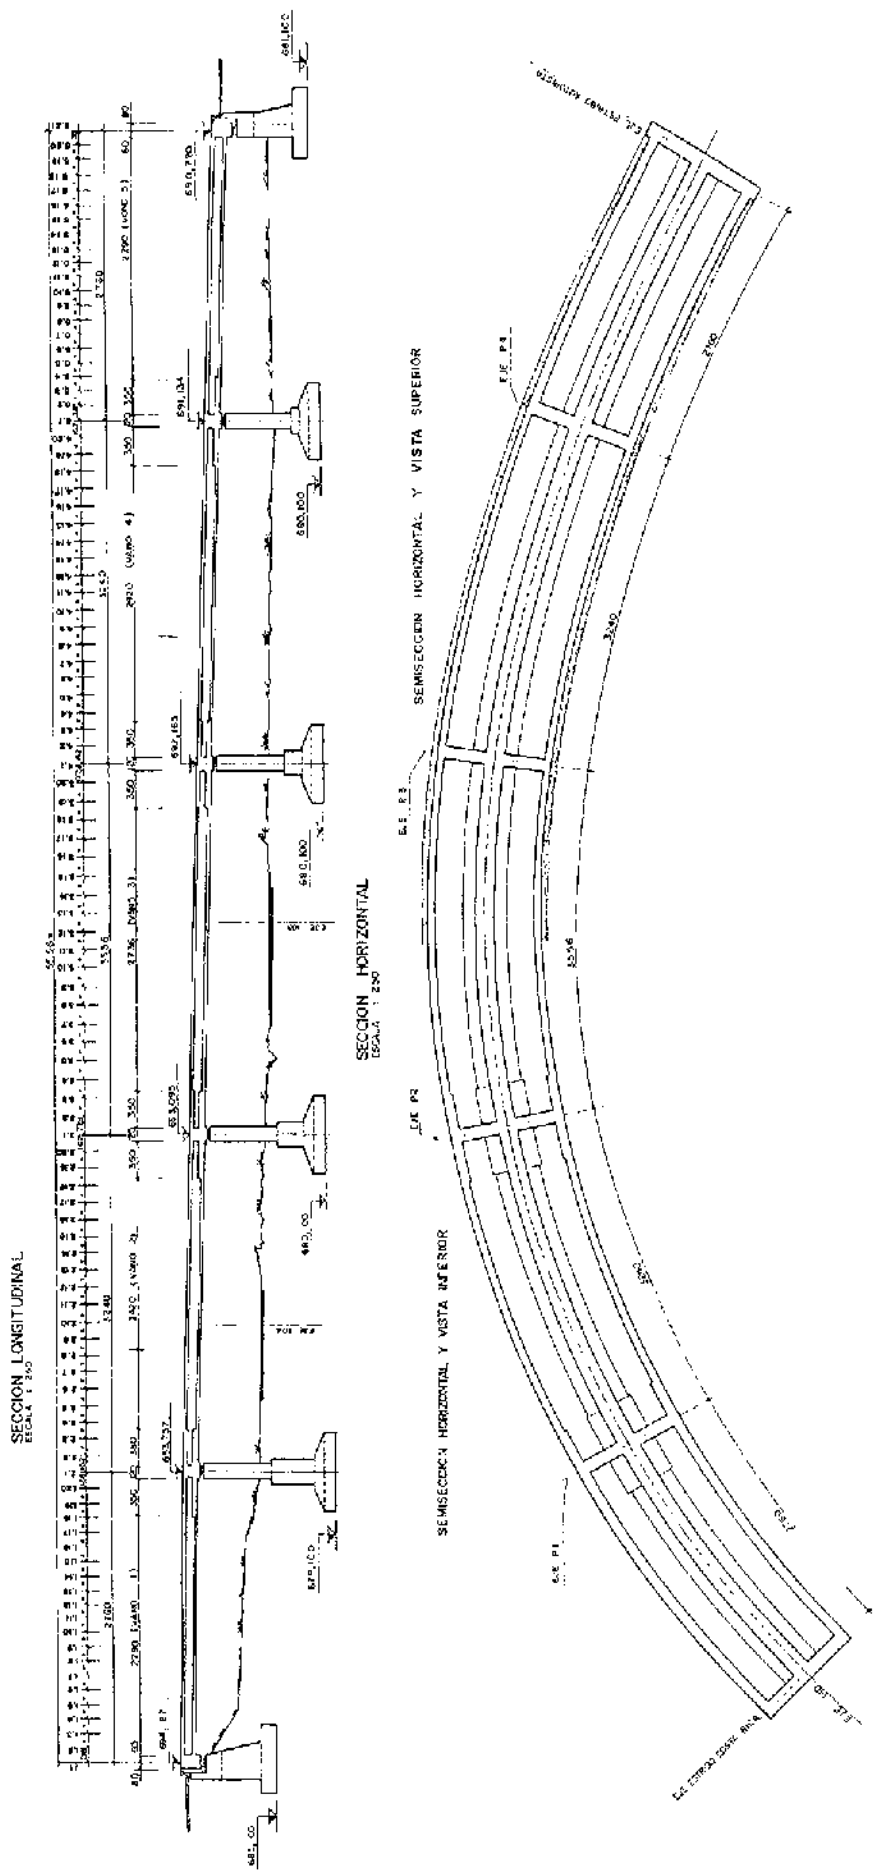
Fig. 17. Puente I. Definición geométrica de la estructura J.J. ARENAS y A.C. APARICIO (1979).

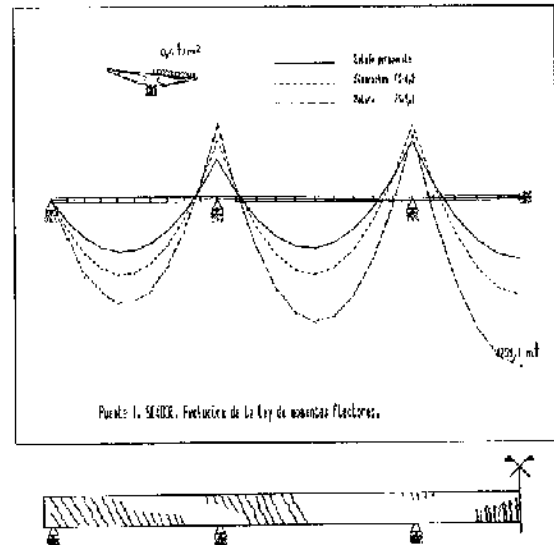
Fig. 28. Puente I. SC400i. Ley de momentos flectores y croquis de la fisuración en rotura.

A partir del "estado permanente" del puente, descrito en 3.3., se procede a cargar el tablero con la sobrecarga uniforme de  $400 \text{ Kg/m}^2$  en su mitad interior ( $2,425 \text{ t/ml}$ , exc. =  $3,092 \text{ m}$ ) en incrementos sucesivos hasta rotura. Véanse figuras 28 y 29.

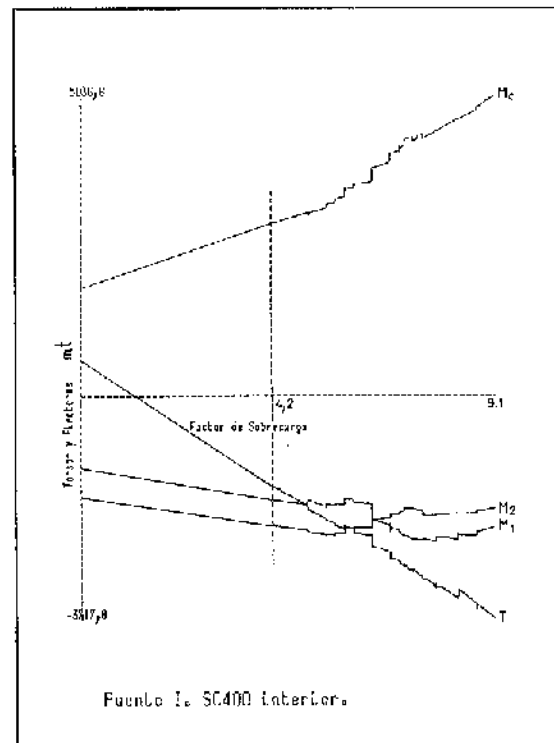
Fig. 29. Puente I. SC400i. Evolución de los esfuerzos principales durante el proceso de carga.

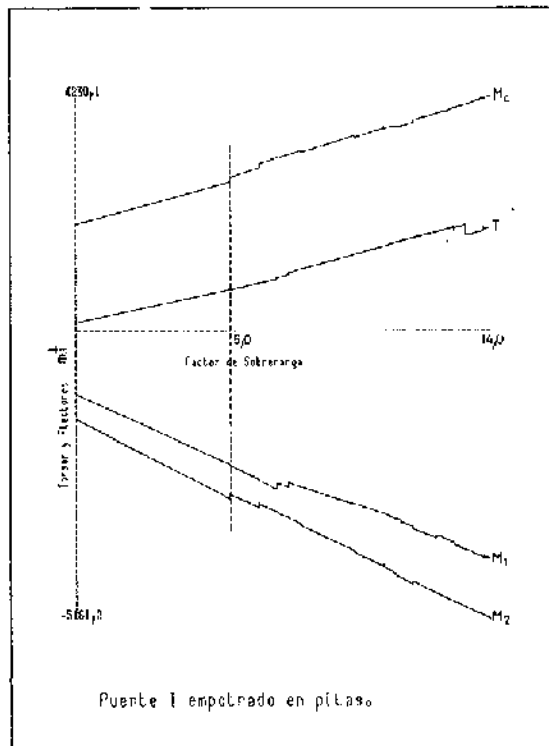
Fig. 32. Puente I empotrado en pilas. SC400e. Evolución de los esfuerzos principales durante el proceso de carga.

miten este giro. En este apartado se comentan los resultados del análisis del "Puente I" con empotramientos de torsión en las pilas (Figs. 31 y 32). El ejemplo así propuesto no es completamente coherente, pues al ser una estructura distinta, la armadura que se hubiera proyectado también lo sería, pero para el fin que se persigue puede considerarse como válido.

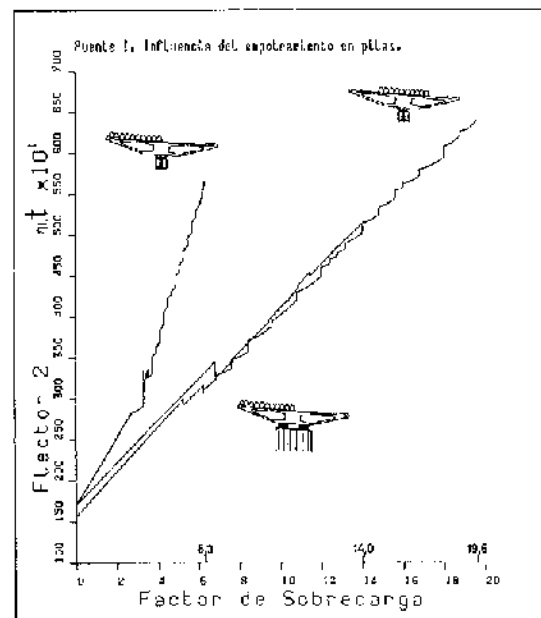
Fig. 33. Puente I. Evolución del momento flector en la sección sobre la pila 2, según la hipótesis de carga y la vinculación en pilas intermedias.

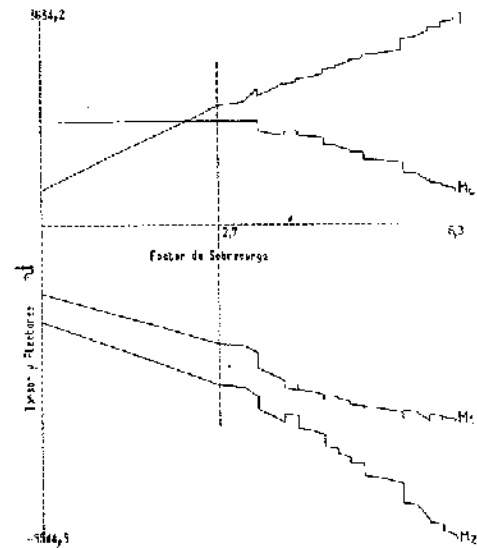
Fig. 37. Puente I ( $\epsilon_{pt} + 20\%$ ). SC400e. Evolución de los esfuerzos principales durante el proceso de carga.

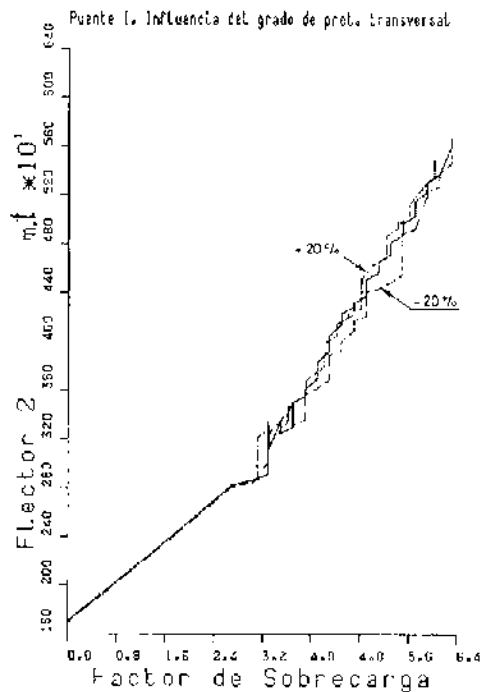
Fig. 39. Punte I. SC400e. Evolución del momento flector en la sección sobre la pila 2, según el grado de pretensado transversal.

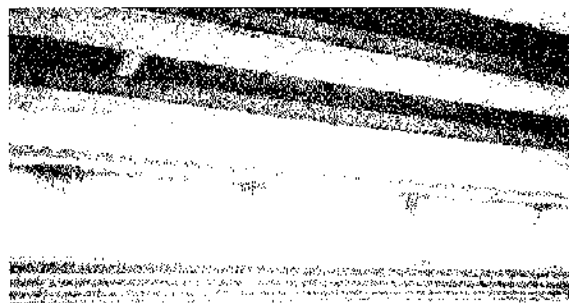
Fig. 7.

a) Vigas. Se encuentran dañadas las vigas de borde y justamente en los puntos situados debajo de los sumideros por donde discurre el agua. Como existen cinco pasos de agua, normalmente en esos cinco puntos se produce, en mayor o menor medida, un foco de corrosión que afecta al hormigón que se encuentra reventado, (Fig. 7), a las armadu-
