# hormigón

# y ACERO

nº 169

ASOCIACION TECNICA ESPAÑOLA DEL PRETENSADO  
DECLARADA DE UTILIDAD PUBLICA CON FECHA 4-3-77

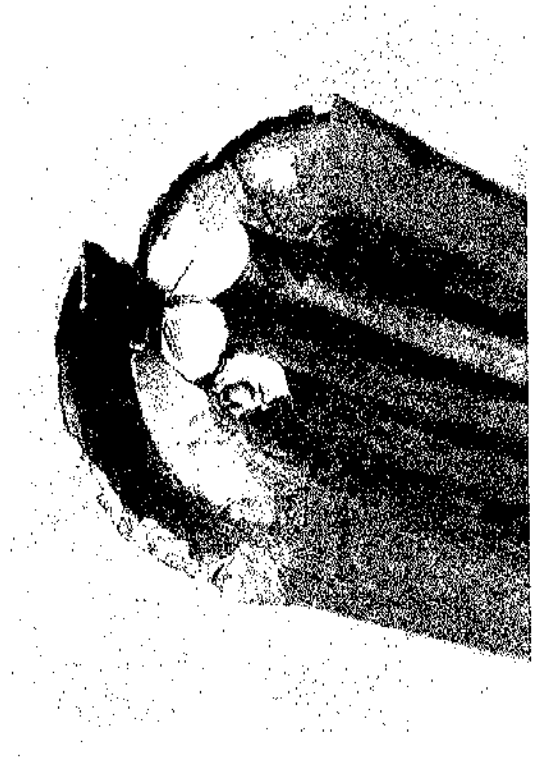
Foto 16. Obsérvese el arranque de la grieta por la hendidura de la espira y la reducción de sección del alambre.

La observación detallada del conjunto de roturas (Fotografía 16) revela que todas ellas se han iniciado en las marcas dejadas por el muelle interior del manguito sobre el cordón y situadas aproximadamente al mismo nivel. La cabeza de rotura de los siete alambres presenta un bisel aproximadamente a 45° con el eje del cordón.

La rotura del cordón en obra se debe a las grietas de cizalladura que existen en la parte de los alambres tapada por el manguito y que han sido

producidas por un proceso de extrusión defectuoso del mismo.
