# hormigón

**y ACERO**

nº169

ASOCIACION TECNICA ESPAÑOLA DEL PRETENSADO  
DECLARADA DE UTILIDAD PUBLICA CON FECHA 4-3-77

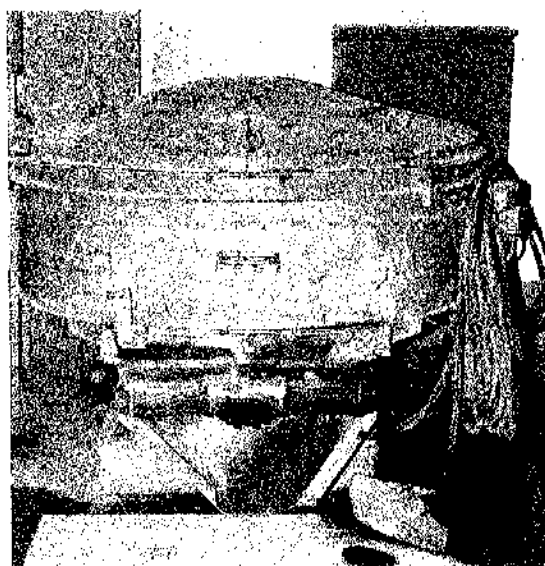
Foto 3. Hormigonera marca TEKA, de 425 l de capacidad.

En las fotografías núms. 3 a 7 pueden verse algunos aspectos de la realización de las amasadas y fabricación de probetas.

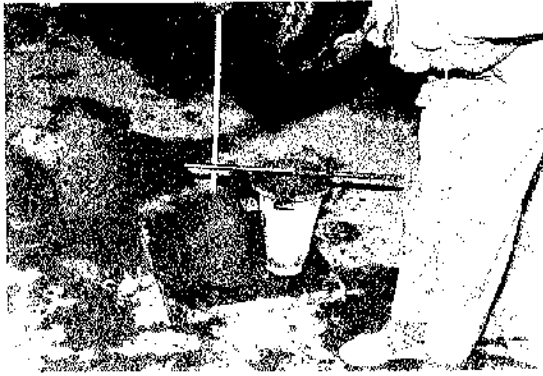
Foto 5. Determinación de la consistencia mediante cono de Abrams.

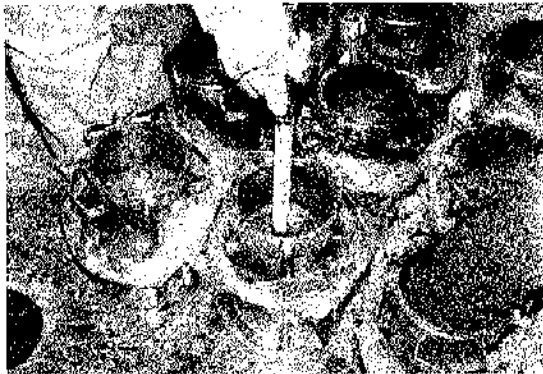
Foto 6. Fabricación de probetas cilíndricas de 15 x 30 cm.

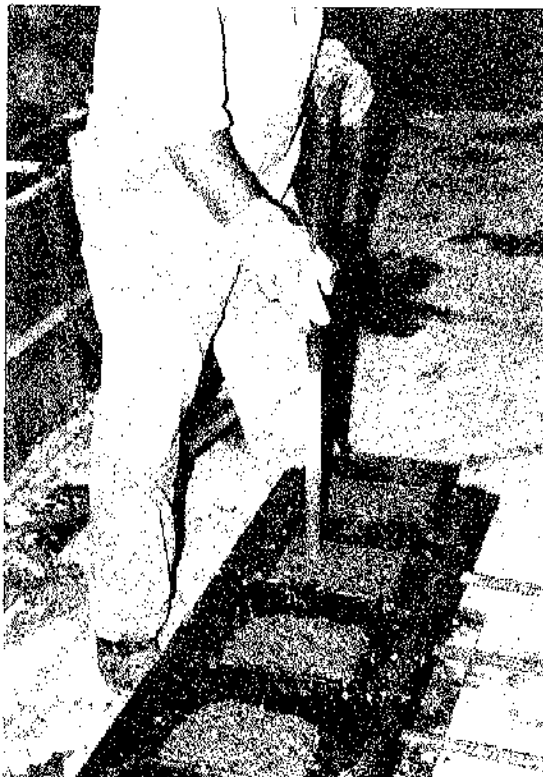
Foto 7. Fabricación de probetas de Pull-out.

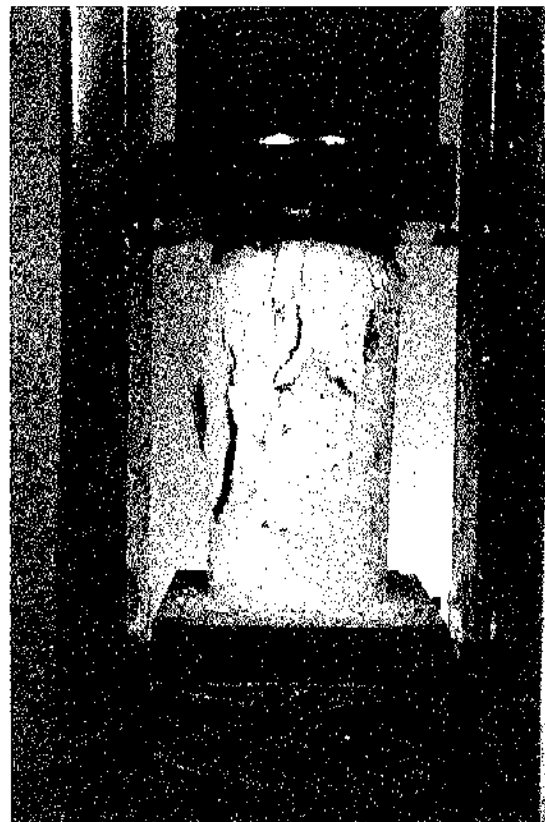
Foto 8. Ensayo a compresión.

En las fotografías núms. 8 a 14 pueden verse algunos detalles de la realización de los ensayos.

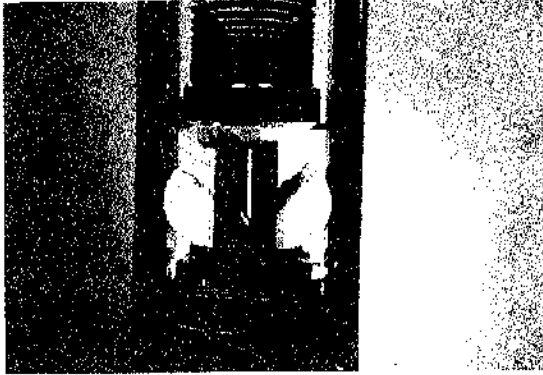
Foto 9. Ensayo a tracción indirecta (brasileño).

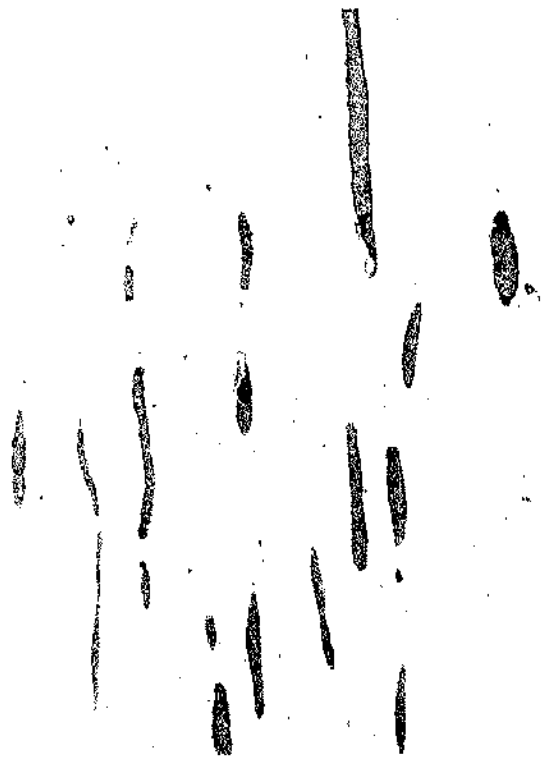
Foto 2. Microestructura del acero base: Inclusiones de S, Mn y Pb.

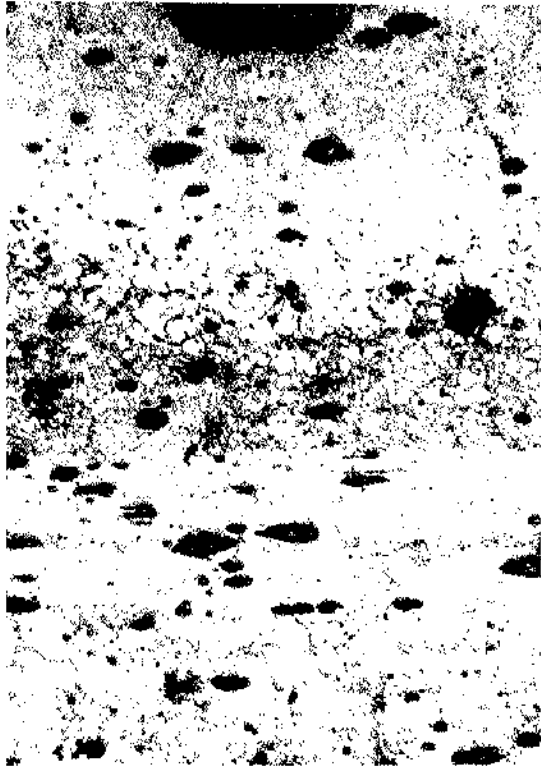
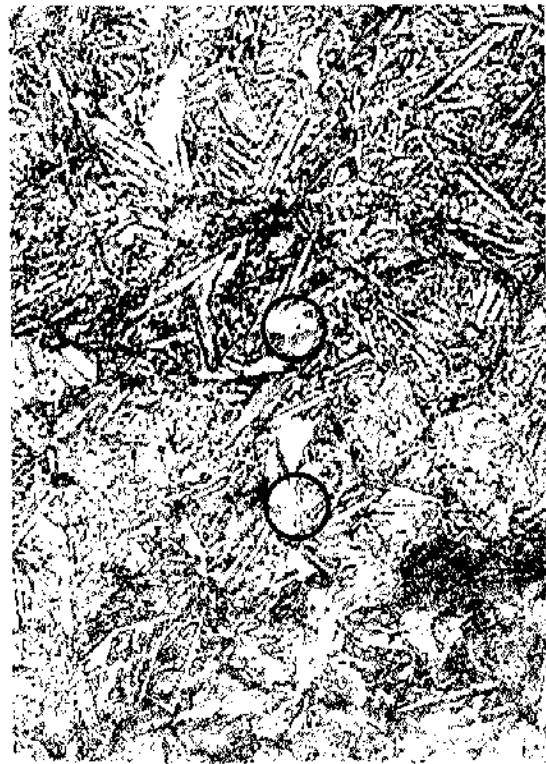
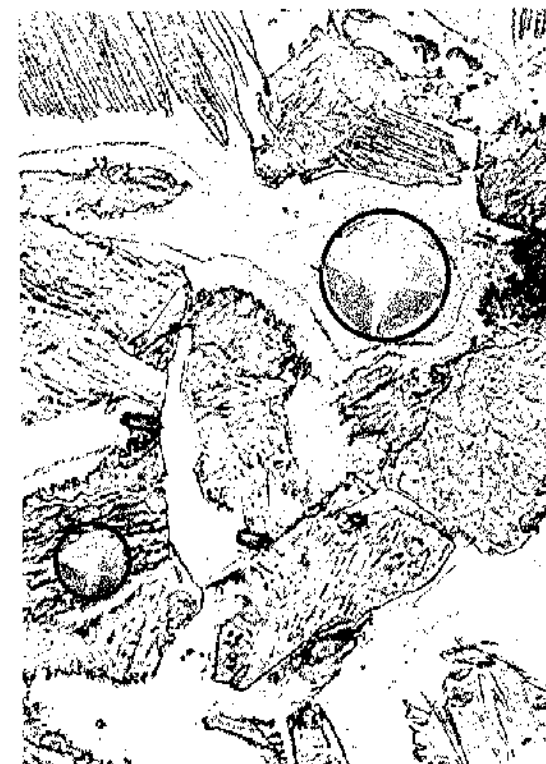
**Borde exterior. Aumentos x 77**

**Borde exterior. Martensita  
Aumentos x 1100**

**Dureza en las fases de las bandas  
Aumentos x 1100**

Foto 3. Microestructuras de la cufía N<sup>o</sup> {1} a distintas profundidades.

La observación con lupa estereoscópica nos informa que el origen de la grieta viene del borde exterior; capa más dura de martensita. Fractura frágil, por flexión de la cuña. El espesor de la capa de martensita es excesivo, 0,7 mm.

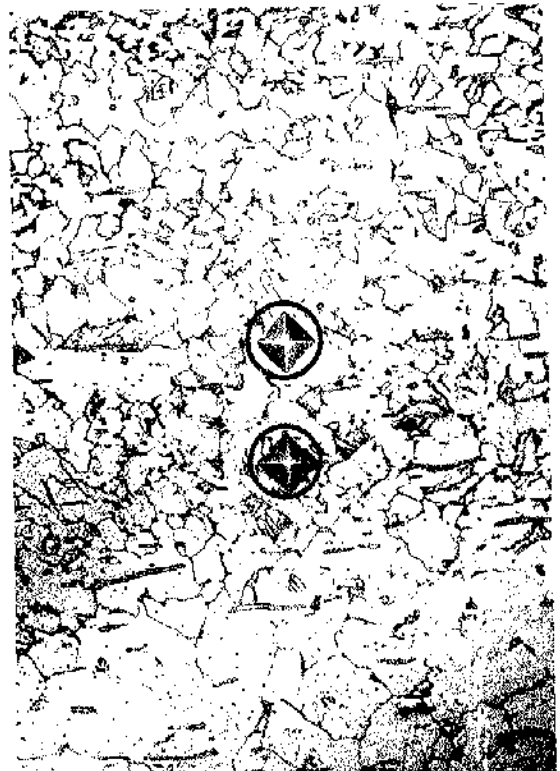
**Dureza en las fases de las bandas  
Aumentos x 1100**

Foto 4. Microestructura cuña (2) a distintas profundidades.

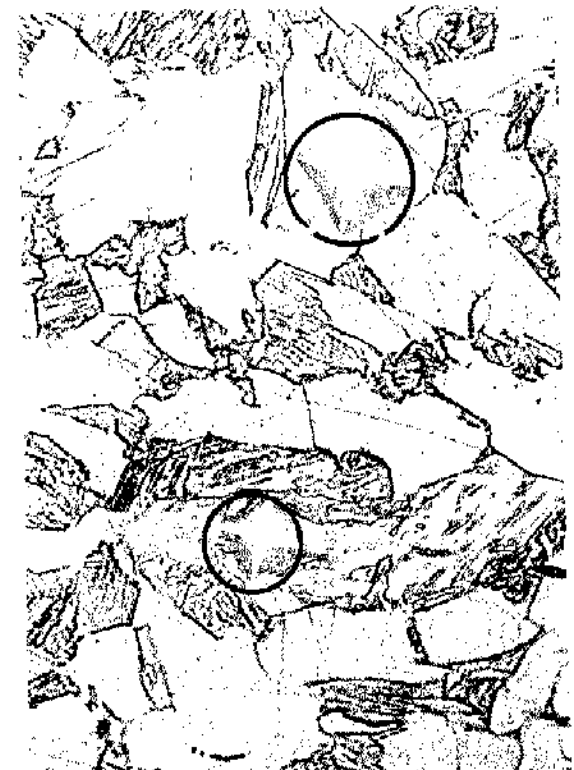
**Borde exterior. Aumentos x 77**

**Borde exterior. Martensita  
Aumentos x 1100**

**Dureza en las fases de las bandas  
Aumentos x 1100**

Foto 6. Microestructura cuña (3) dcha. a distintas profundidades.

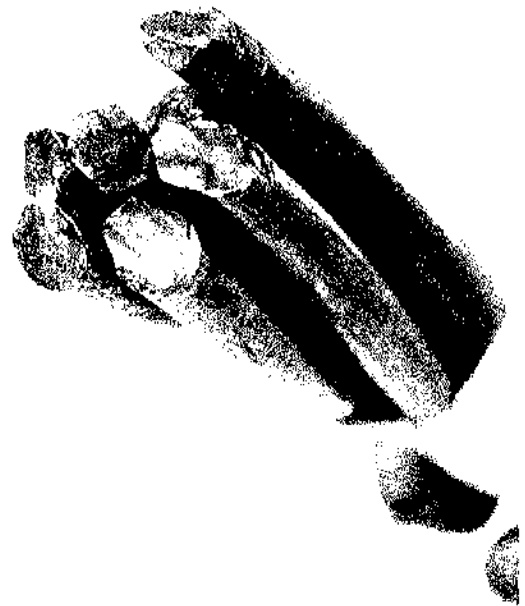
Foto 13. Cordón con las roturas y mitades del manguito.

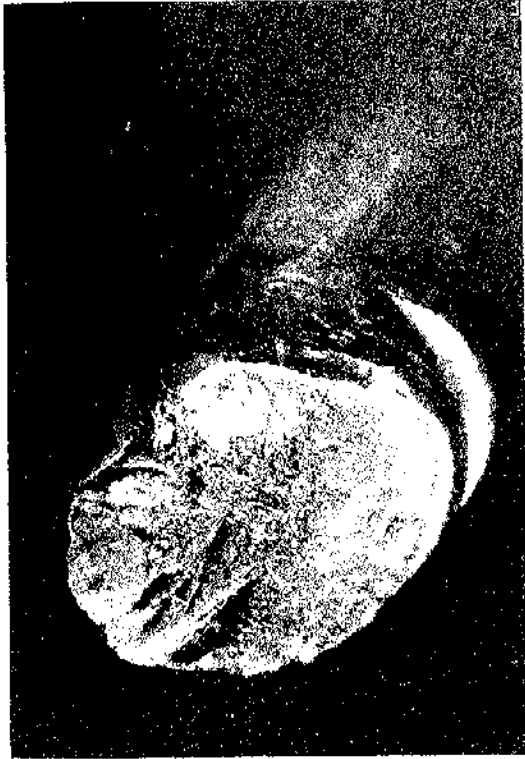
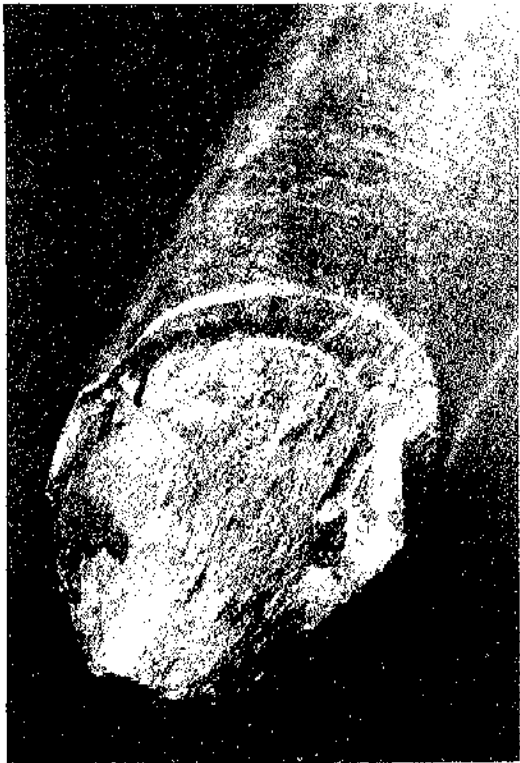
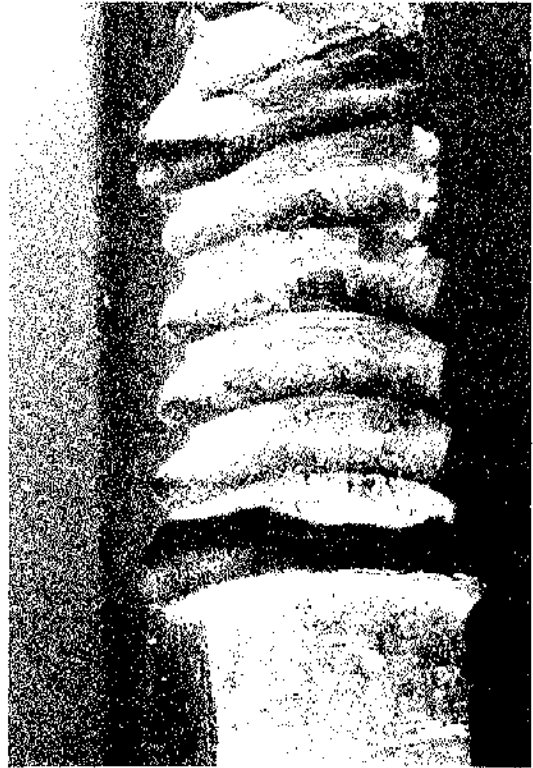
Foto 16. Obsérvese el arranque de la grieta por la hendidura de la espira y la reducción de sección del alambre.

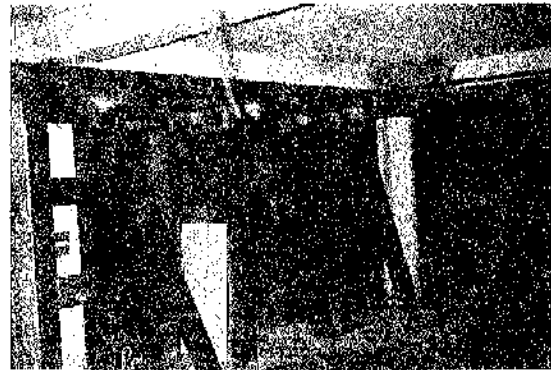
Fig. 2. Vigas de celosía metálica en la planta tercera.

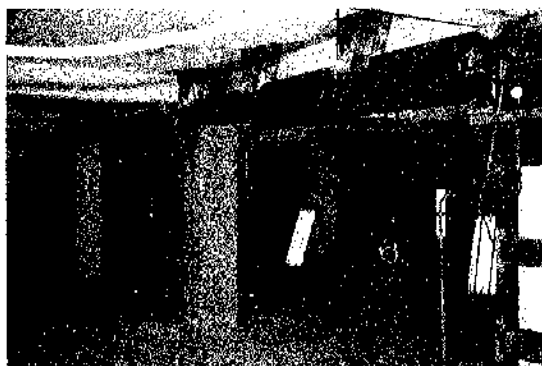
Fig. 5. Vista de la estructura de refuerzo en la planta segunda.

La estructura del techo de la planta segunda apoya en los cordones inferiores de las vigas y, a su vez, la del suelo de dicha planta cuelga de éstas mediante ocho tirantes de 20 mm de diámetro (fig. 5). Estos se soldaron al nudo inferior central de las celosías metálicas y sus extremos inferiores se unieron mediante tuercas a unas chapas de 25 mm de espesor situadas en la cara inferior de las vigas de hormigón del forjado que fue preciso colgar (fig. 6).

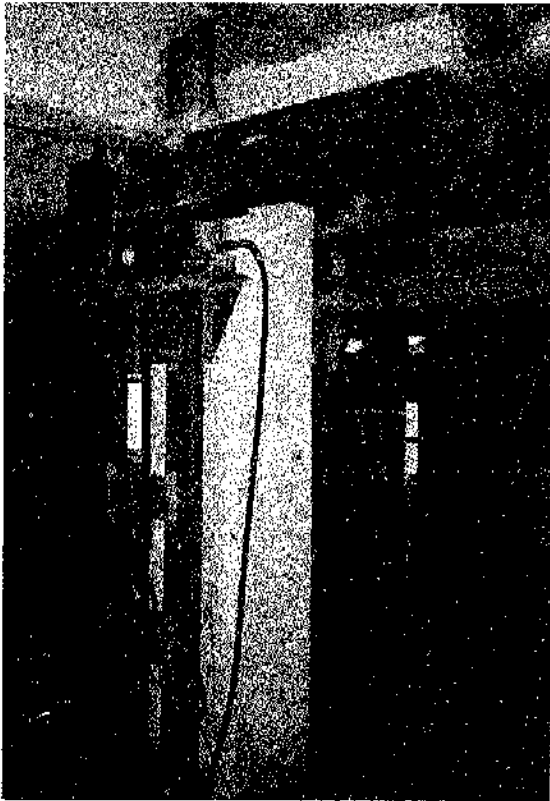
Fig. 8. Instrumentación en los pilares: Strain-gauges, flexímetros y miras de precisión.

Los dos pilares de hormigón se instrumentaron con un strain-gauge situado en cada una de sus cuatro caras y a la mitad de la altura, en las plantas primera y segunda, respectivamente.

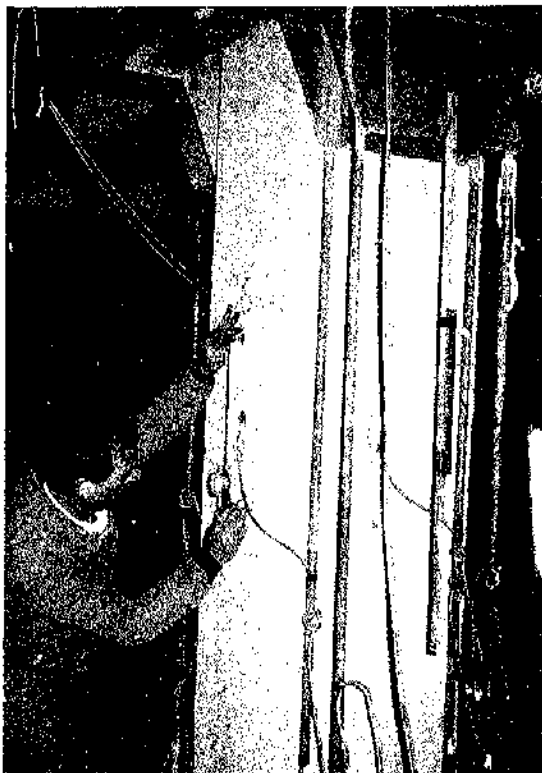
Fig. 9. Medida de los alargamientos unitarios del pilar de hormigón con strain-gauges y extensómetro mecánico y de los tirantes con strain-gauges.

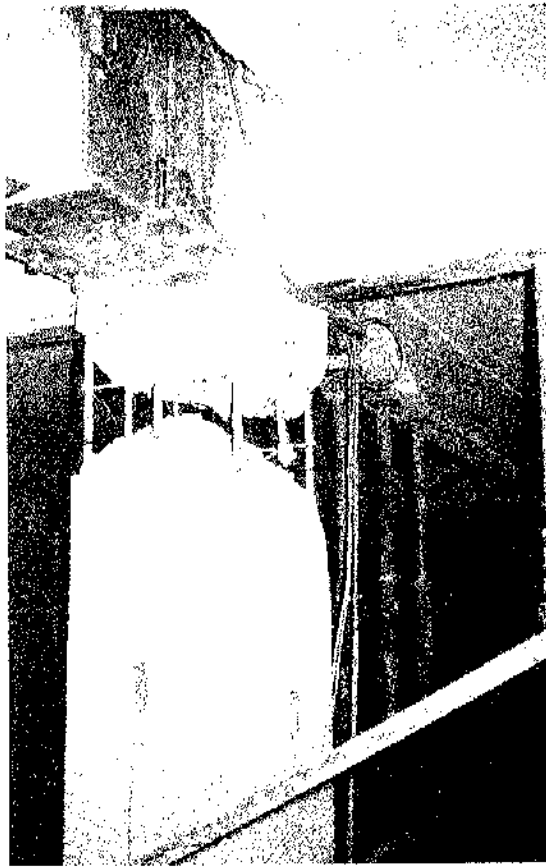
Fig. 15. Pilar totalmente cortado.

Se procedió a continuación al corte de las armaduras del pilar mediante soplete y al corte del hormigón, empleándose para ello dos martillos neumáticos. Esta última operación se realizó en dos fases. En la primera se redujo el pilar hasta una sección de 0,20 x 0,20 m, momento en el que se realizó una nueva lectura de datos, para seguidamente cortar el pilar totalmente (fig. 15) y retirar los puntales.

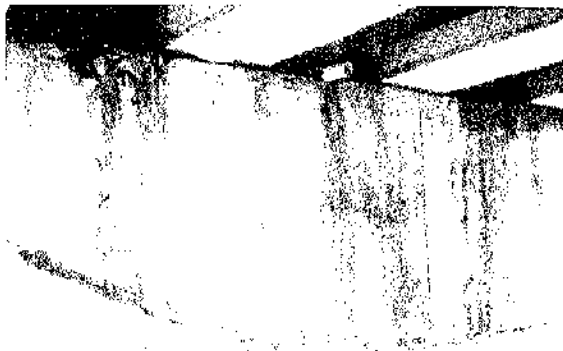
Fig. 3.

Refiriéndonos a estos viaductos, en el año 1980 se realizó la primera de estas inspecciones, donde no se detectaron desórdenes importantes en las vigas, aunque sí había principios de corrosión del hormigón y de las armaduras en los dinteles y en algunos puntos de las pilas. Esta corrosión provenía, fundamentalmente, del agua que se infiltraba por las juntas de los puentes y se quedaba retenida

en el paramento superior del dintel. Este agua, bien entendido, contenía cloruros provenientes de los tratamientos invernales efectuados sobre los tableros de los puentes (Fig. 3).

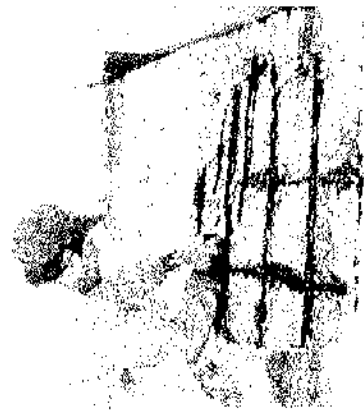
Fig. 10.

b) Dinteles y pilas.—Como ya se ha indicado antes, los daños se han producido por corrosión de hormigón y armaduras por el agua salada que se almacena en el capitel y discurre por los paramentos. La zona afectada del hormigón es superficial (recubrimiento) y las armaduras pasivas afectadas son asimismo las de piel (Figs. 10 y 11).

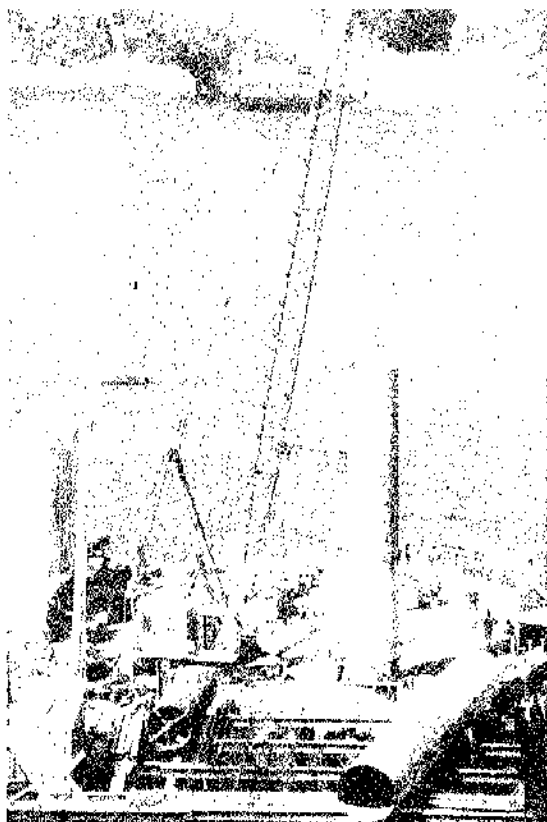
Fig. 3.

Las perforaciones de los pilotes centrales se realizaron desde unas islas artificiales, construidas mediante un recinto circular de tablestacas (Fig. 3).

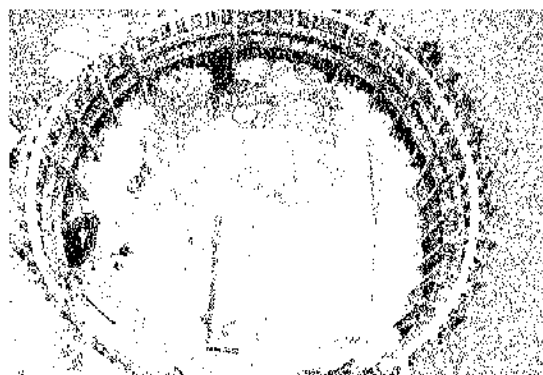
Fig. 6.

Una vez terminados los pilotes, se procedió a agotar el recinto para hormigonar en seco el encofrado (Figuras 4, 5 y 6).

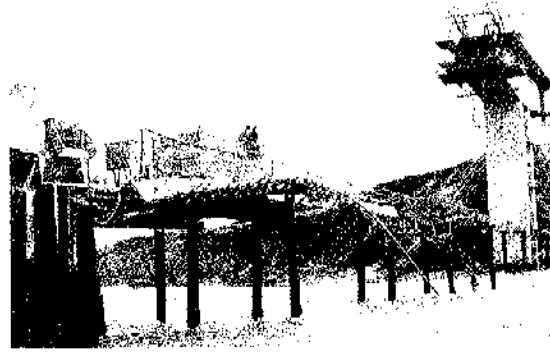
Fig. 13.

Se hormigonaron "in situ" mediante carros de avance, alcanzando un vuelo de 73,50 m a ambos lados del eje de las pilas (Figs. 12 y 13).

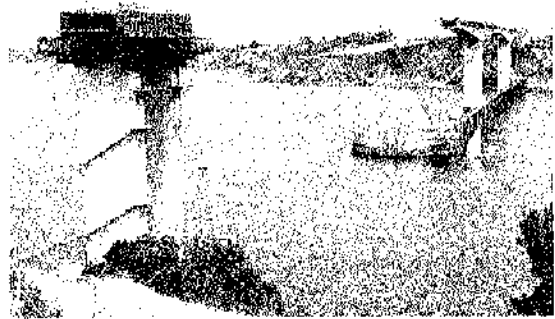
Fig. 17.

En las figuras 14 a 22 se observan las distintas fases por las que atraviesa la construcción de las obras.

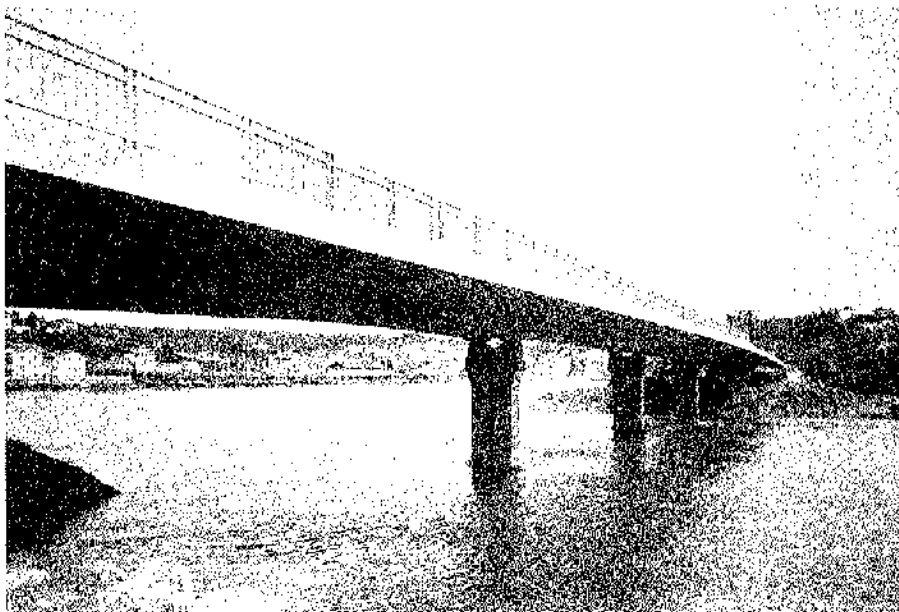
Tiene ocho vanos, de 25,30+6x31,65+25,30 m

Fig. 4A. Puente sobre la ría de Plentzia.

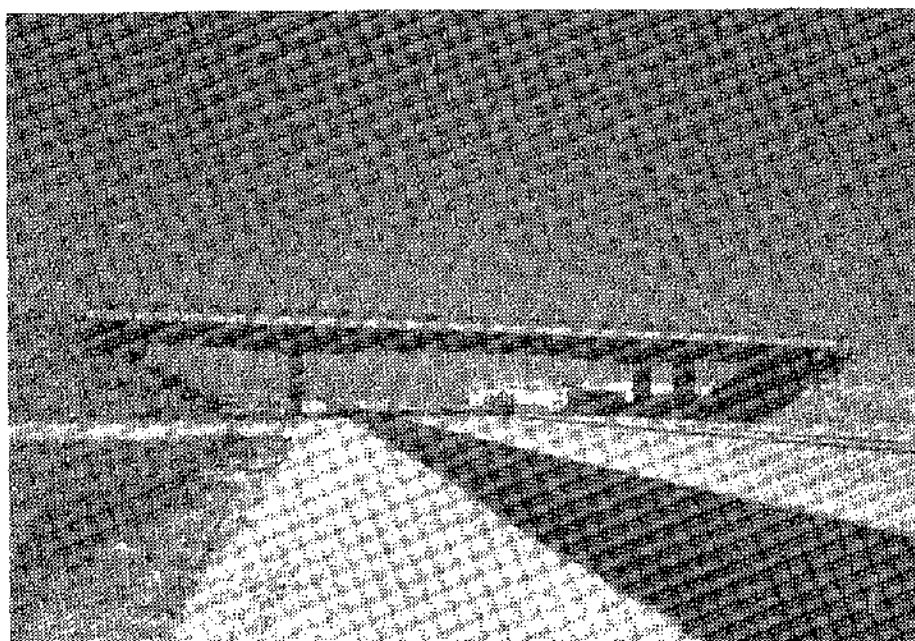
En este caso, salvo dos pasos sobre el ferrocarril que se han resuelto con vigas prefabricadas, todas las demás obras se han realizado in situ, sobre cimbra convencional. Se han utilizado dos morfologías diferentes, según sea el cruce más o menos oblicuo: en los casos de cruce con poca o nula oblicuidad, se ha adoptado una solución de tres vanos, con una luz central mayor, tablero de canto variable y pilas trapeziales de doble fuste. En los casos

Fig. 6A. Paso de canto variable.

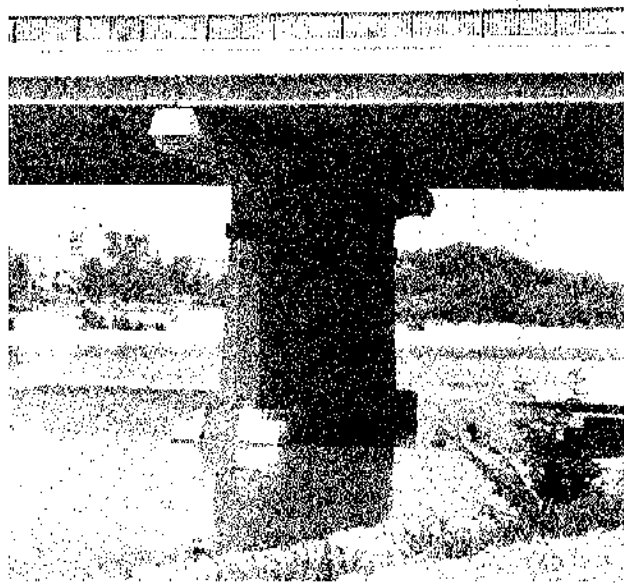
Fig. 7B. Entre las pilas del puente original y las ménsulas prefabricadas que se montaban sobre ellas, se ha colocado un collarín metálico de separación.

tres vías, aunque sólo se habían construido dos de las secciones en "U". Las luces del puente eran de 21 m. (Véanse Figs. 7A y 7B).

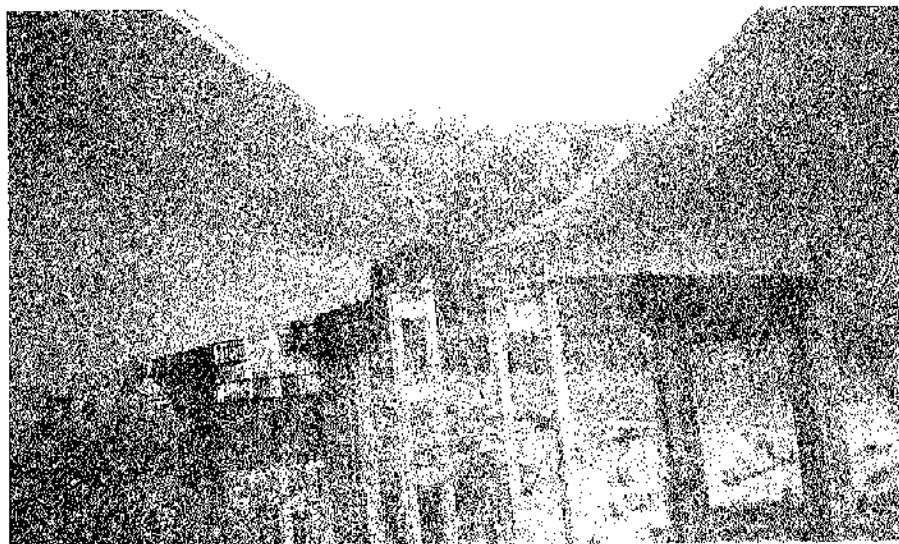
Los tableros están formados por cajones de 3,70 m de canto y, por tanto, el dintel tiene una esbeltez de  $1/16,2$ , adecuada para este tipo de puentes. El ancho inferior del cajón es de 7,60 m y el superior de 9,00 m, completado con vuelos laterales de 3,80 m.

Fig. 8C. Los dos viaductos en proceso de lanzamiento. La urgencia de la obra hizo que se realizaran ambos viaductos a la vez.
