HORMIGÓN y acero

nº 210

Influencia de la corrosión en las propiedades mecánicas del acero

Influencia de la corrosión sobre la adherencia acero/hormigón

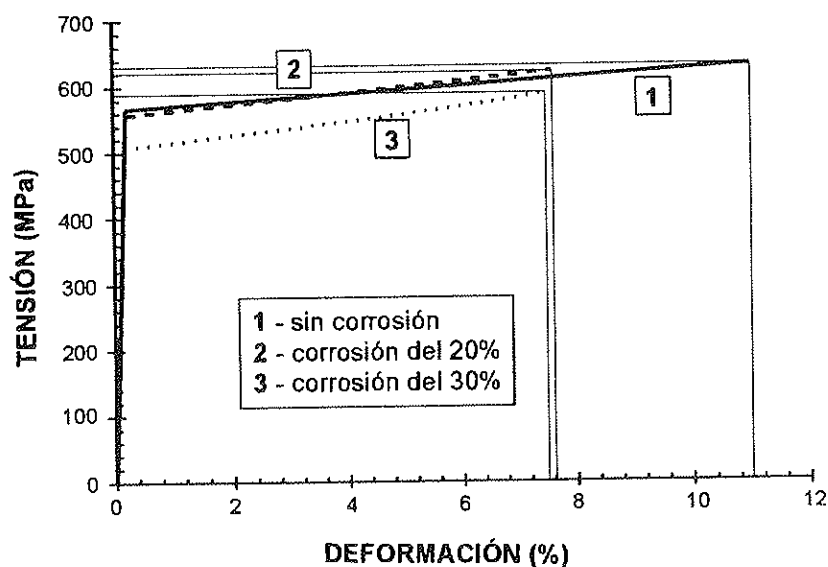
Figura 8. Curvas tensión-deformación medias de las barras de 12 mm de diámetro inalteradas y corroídas en agua con cloruros (Series, M, C y D).

En la Figura 8 se resumen gráficamente los resultados más importantes que se desprenden de esta investigación. En ella se han representado, de forma esquemática, las curvas tensión-deformación resultantes de los valores medios correspondientes a las barras M, C y D (12 mm de diámetro). Así, la curva

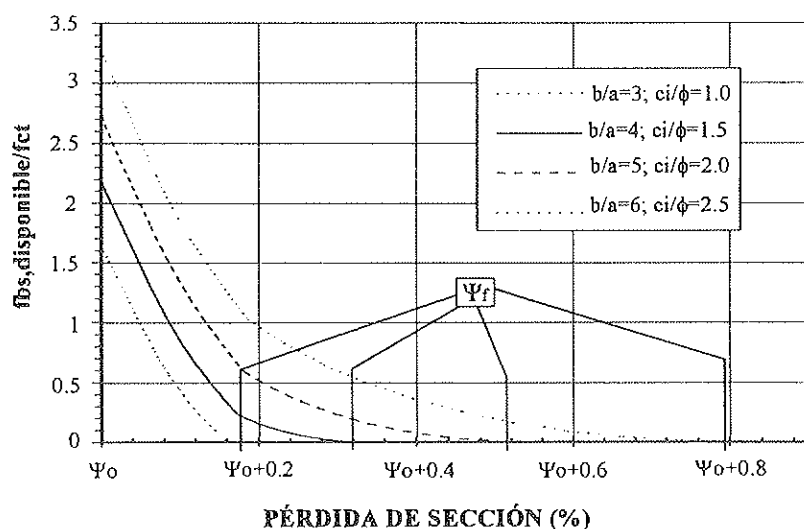
Figura 4. Representación de la tensión de adherencia correspondiente al "splitting" relativa a la resistencia a tracción del hormigón, $f_{bs, disponible} / f_{ct}$ en función del nivel de corrosión. Se ha considerado que el deterioro de la adherencia se inicia para $\Psi = \Psi_0$.

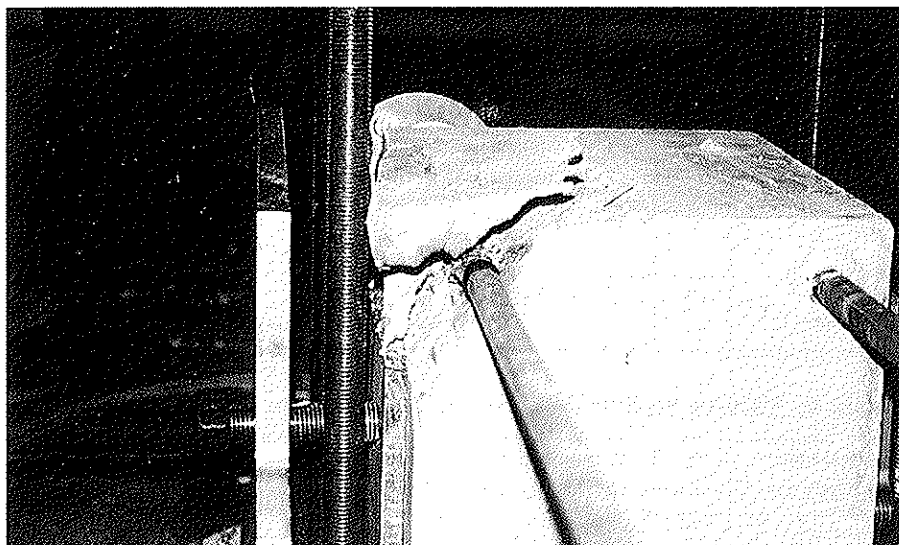
Figura 10. Aspecto del típico fallo de adherencia por "splitting".
Vista frontal.

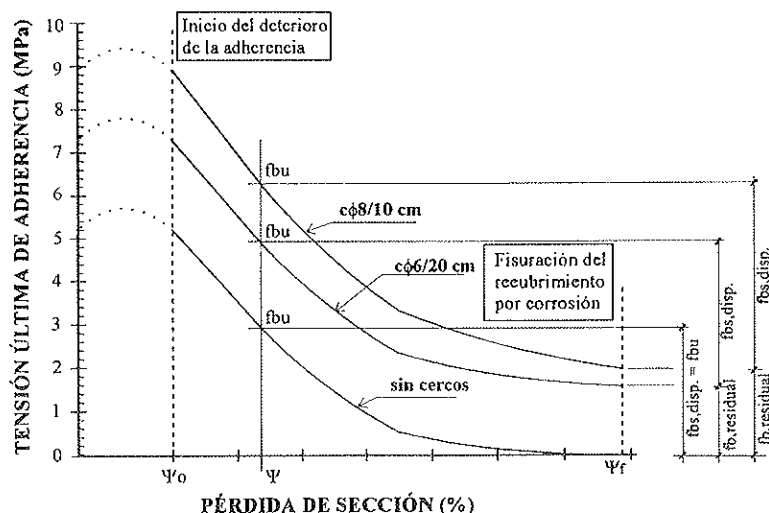
Figura 11. Representación del deterioro de la adherencia con la corrosión, hasta que aparece la fisuración. Se han dibujado tres curvas correspondientes a las tres cuantías de armadura transversal estudiadas: sin cercos, cercos $\phi 6/20 cm$ y cercos $\phi 8/10$.

Este razonamiento se refleja en la Figura 11. En la misma se ha representado la evolu-

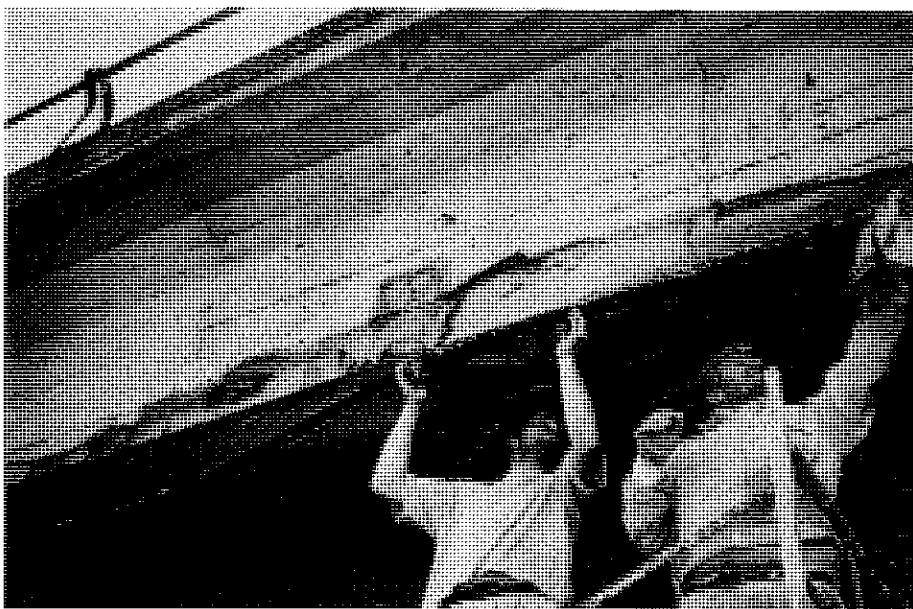
Figura 11. Aplicación de las láminas de material compuesto con resina epoxídica.
