## HORMIGÓN y ACERO

Revista trimestral de **ACHE** Asociación Científico-Técnica del Hormigón Estructural  
www.e-ache.com | ISSN: 0439-5689 | octubre-diciembre 2012 | Volumen 63 - nº 266

- 57 | **Sustitución de cimacios sobre los capiteles de las columnas del patio de los bojales del Museo de Bellas Artes de Sevilla**  
*Replacement of the cymatia on the column capitals in the Boxwood Courtyard, Visual Arts Museum of Seville*  
 José Luis Martínez, Illán Paniagua y Francisco González

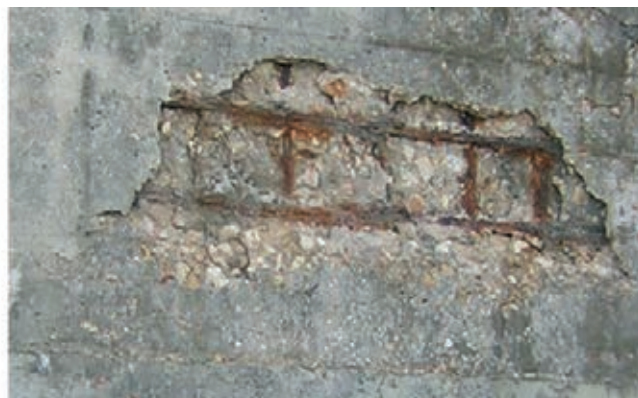
Figura 8. Viaducto de La Jarosa. Daños en armaduras por corrosión (sales fundentes)

Todas las vigas de borde presentaban una severa corrosión, por lo que debían reemplazarse. Las nuevas vigas exigían mayor capacidad portante, puesto que se sitúan precisamente en la zona de ampliación de calzada. Por este mismo motivo, se sitúan en alineaciones diferentes a las de las vigas que sustituyen, desplazadas unos 90 cm hacia el exterior y resultando unos interjes de las 6 vigas de 2,80 - 1,91 - 1,91 - 1,91 - 2,80 metros. Adicionalmente, algunas de las vigas interiores de los vanos adyacentes a juntas transversales del tablero también necesitaban ser reemplazadas.

La losa superior existente se encontraba muy deteriorada por la corrosión por lo que debía ser demolida y sustituida. La nueva losa tiene un espesor de 25 cm (frente a los 20 cm de la antigua) debido al aumento de algunos de los interjes de las vigas y la existencia de voladizos en los bordes.

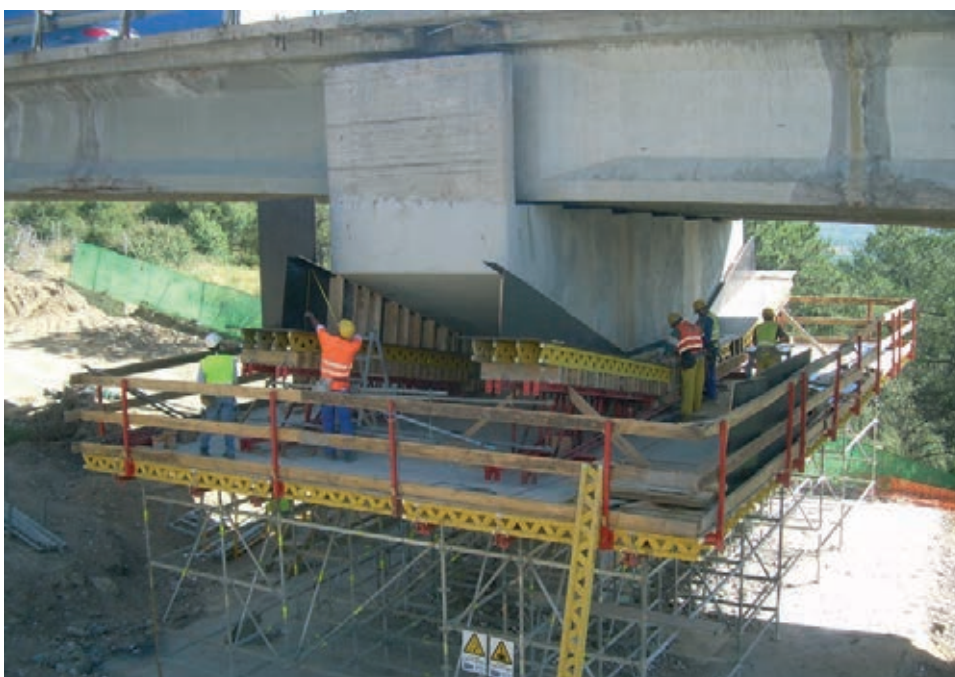
Figura 31. Encofrado de nuevos dinteles

Sobre la cimbra se encofran las paredes de los dinteles y las vigas de cuelgue de forma que se permita el acceso de personal al ferrallado manual (Figuras 31 y 32). El ar-

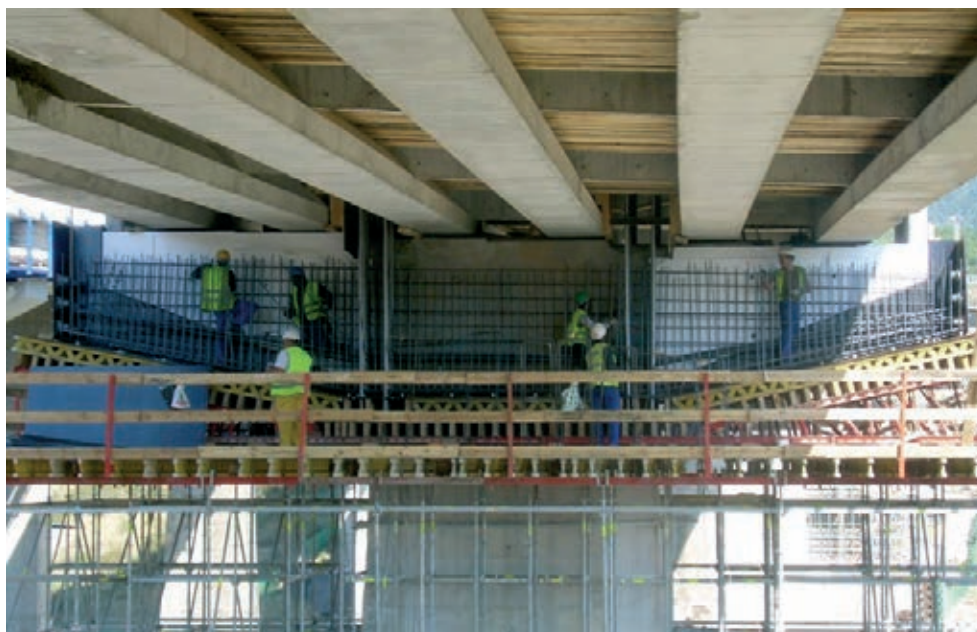
Figura 32. Ferrallado de nuevos dinteles

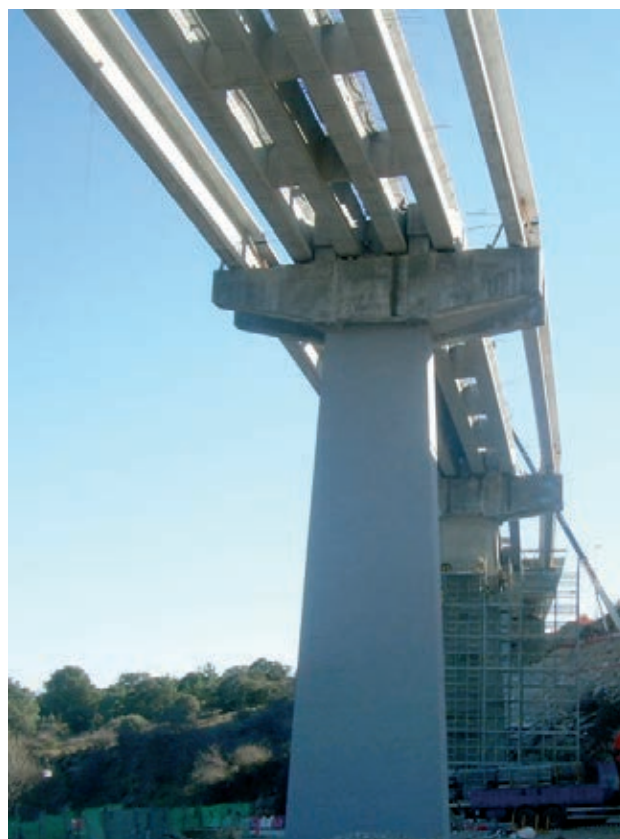
Figura 38. Vista de un vano con la losa superior demolida y las vigas extremas sustituidas por las nuevas

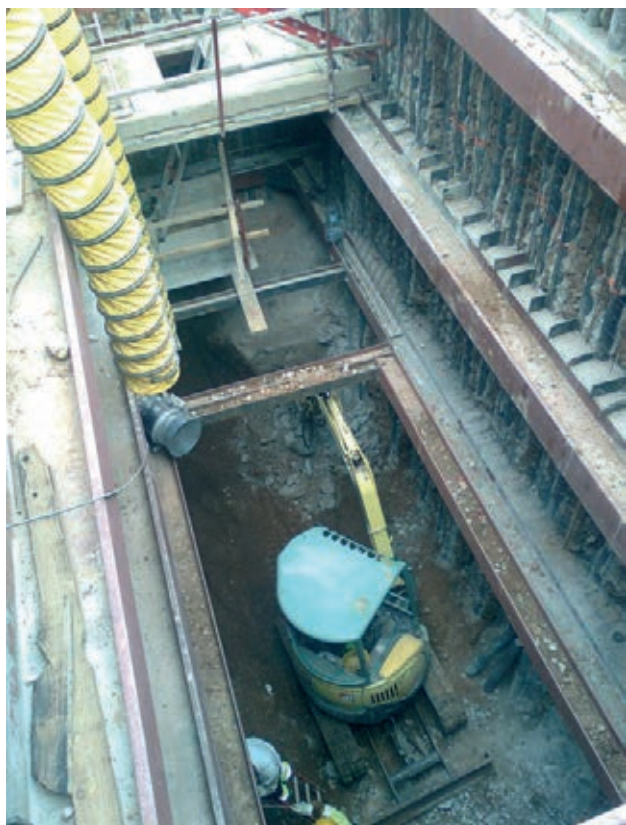
Figura 8. Excavación del pozo de ataque

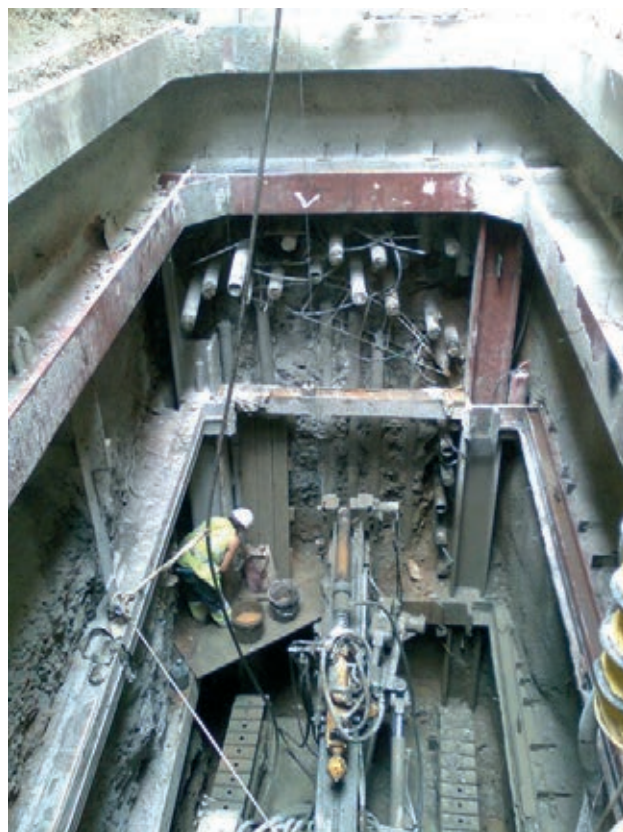
Figura 10. Ejecución del paraguas de micropilotes

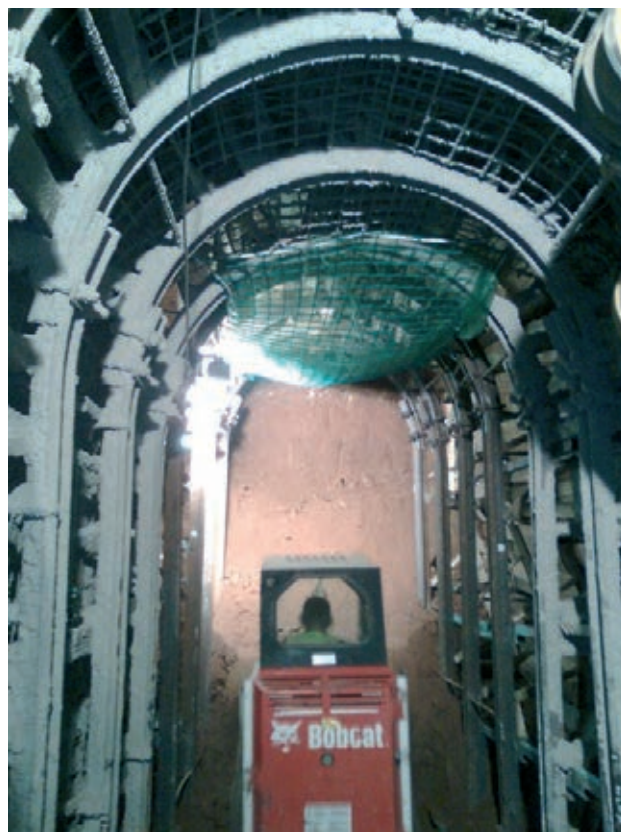
Figura 11. Ejecución de la galería

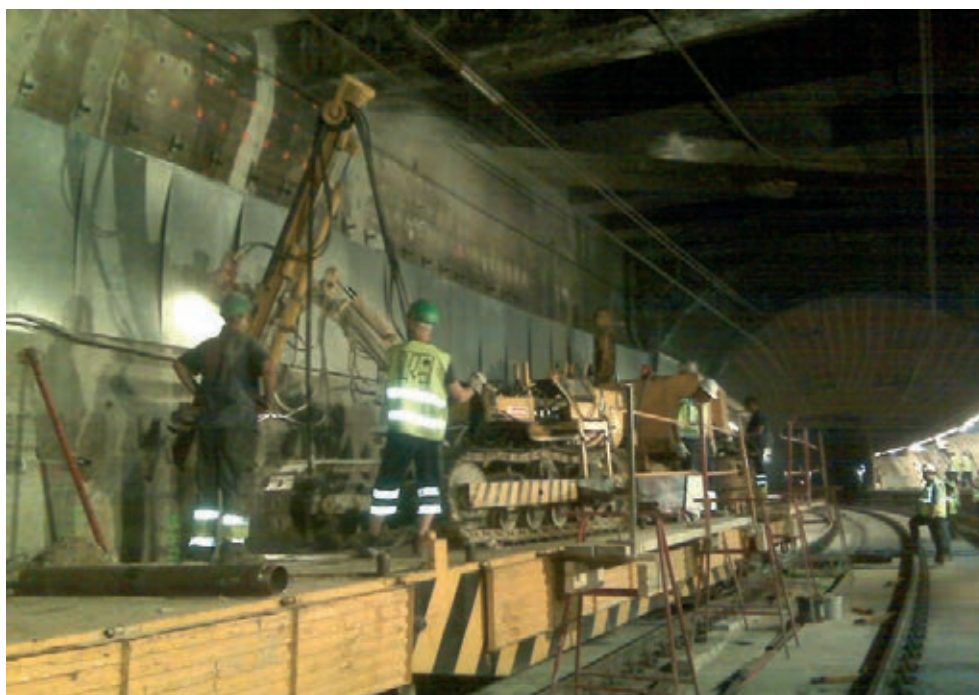
Figura 16. Ejecución de los micropilotes desde la plataforma de trabajo

adecuada para realizar los micropilotes que se debían ejecutar en esa jornada (las máquinas de micropilotar apenas tenían holgura de movimiento sobre la plataforma). Una vez dispuesta la plataforma en su ubicación, ésta debía calzarse, debido al peralte existente y a los empujes derivados de las máquinas de micropilotes; asimismo se colocaban unas plataformas laterales desmontables para permitir el movimiento del personal alrededor de la maquinaria (Figura 16). Para opti-

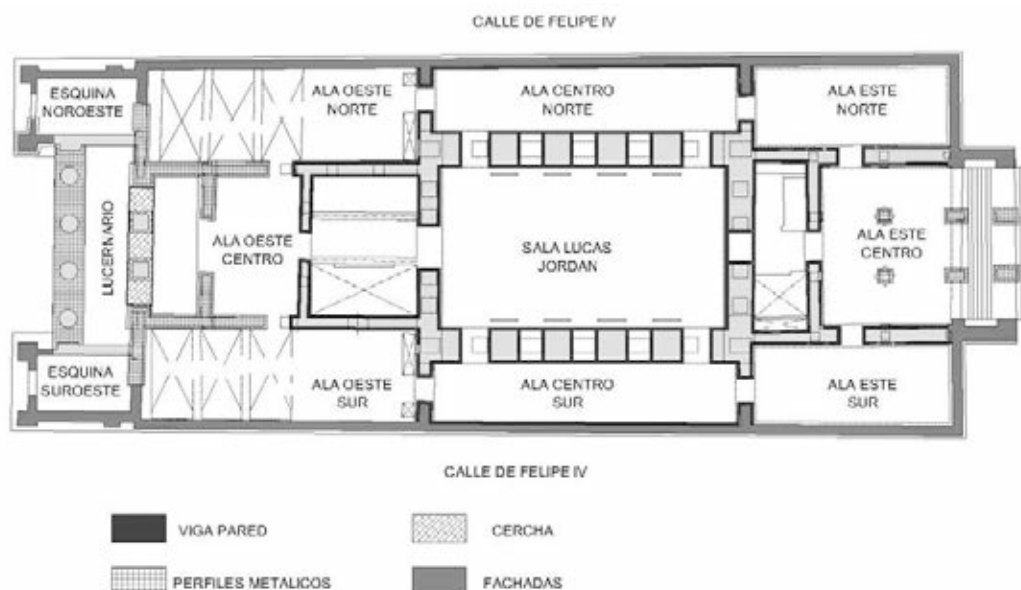
Figura 3. Soluciones estructurales por zonas

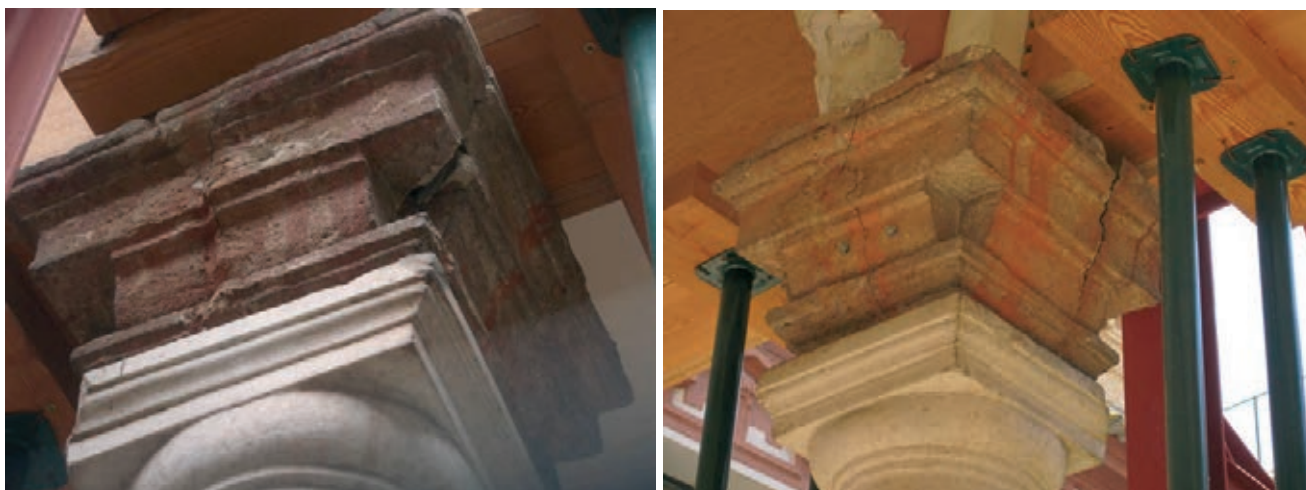
Figura 3. Grietas y fisuras en el cimacio más afectado

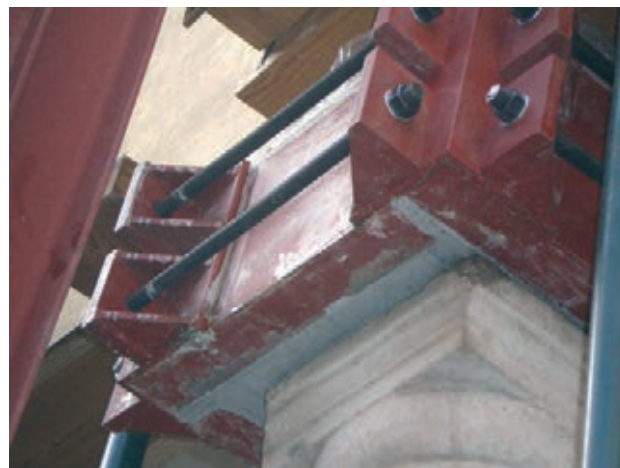
Figura 4. Planta de las columnas numeradas (el norte está en la parte superior) y vista del cimacio 5 una vez zunchado

La intervención tiene lugar a instancias del CEDEX y del Ministerio de Cultura. La primera parte de la intervención (febrero de 2010) es de emergencia y consiste en zunchar con un molde metálico pretensado el cimacio nº5 (Figura 4) que se encuentra casi fracturado para evitar su colapso y en disponer dos juegos de cimbras para sostener los dos arcos que entregan en el cimacio más afectado. Una vez protegido con plásticos y preinstalado el molde metálico, se hormigonó el cimacio 5 con un micro-hormigón de alta resistencia inicial y fraguado rápido y se aplicó

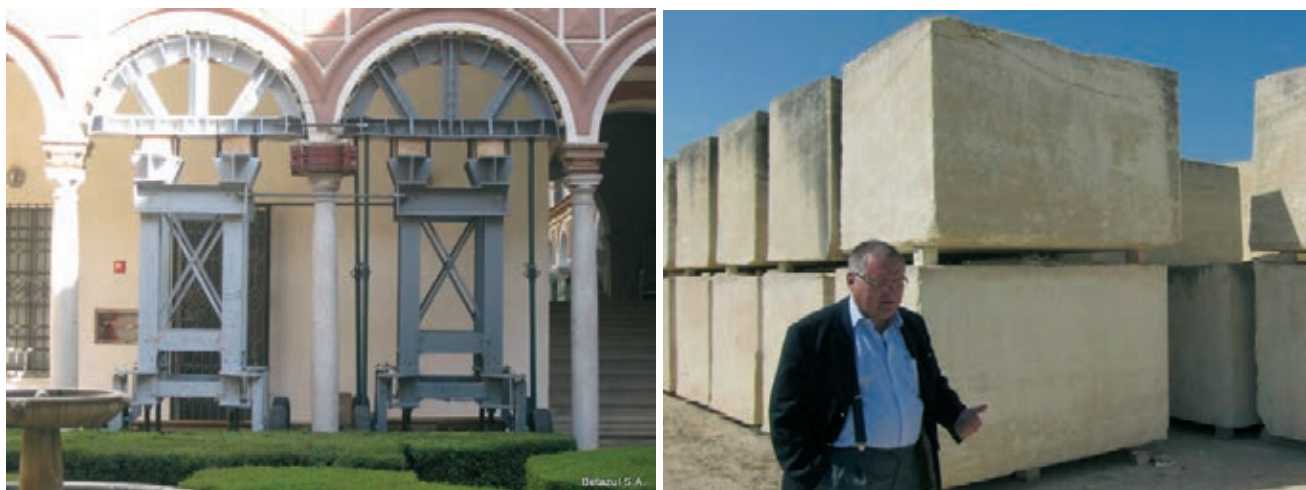
Figura 5. Cimbra móvil instalada y zunchado del cimacio fracturado. A la derecha visita a las canteras para la selección del material

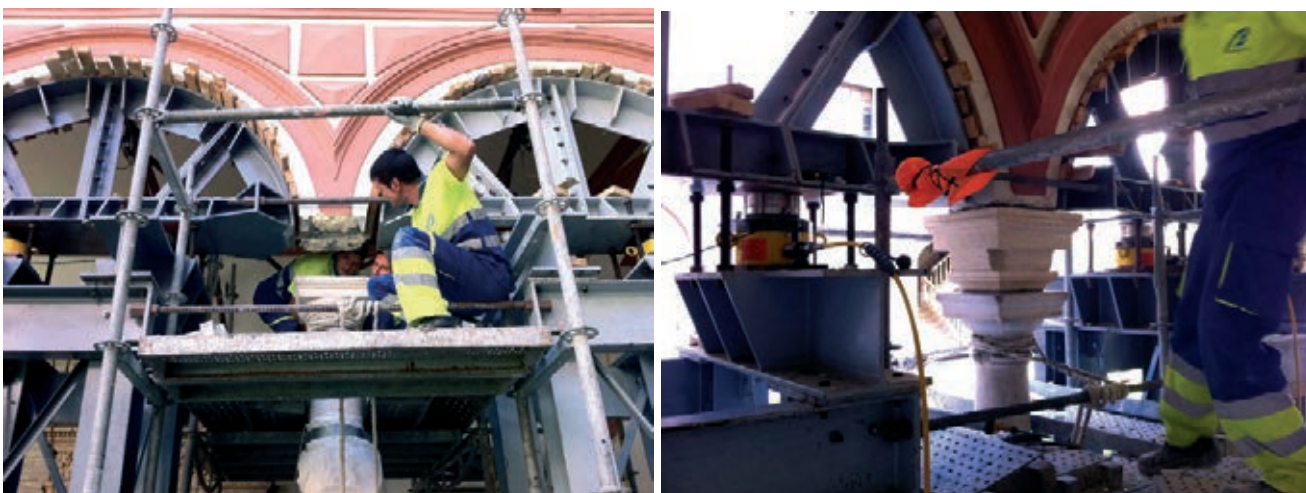
Figura 9. Momento en que se ha retirado el cimacio 19. A la derecha la pieza nueva en posición y aplomada.

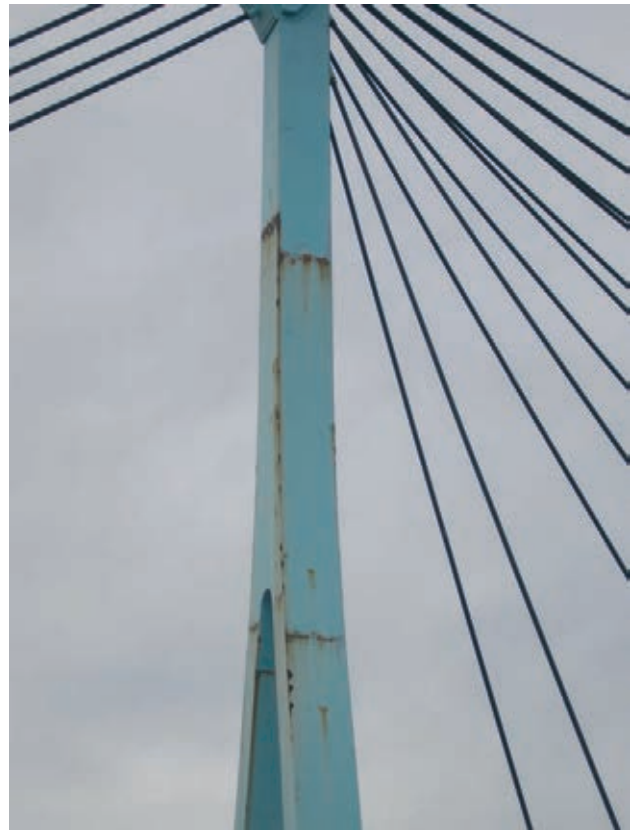
Figura 3. Aspecto en 2010 del pilono

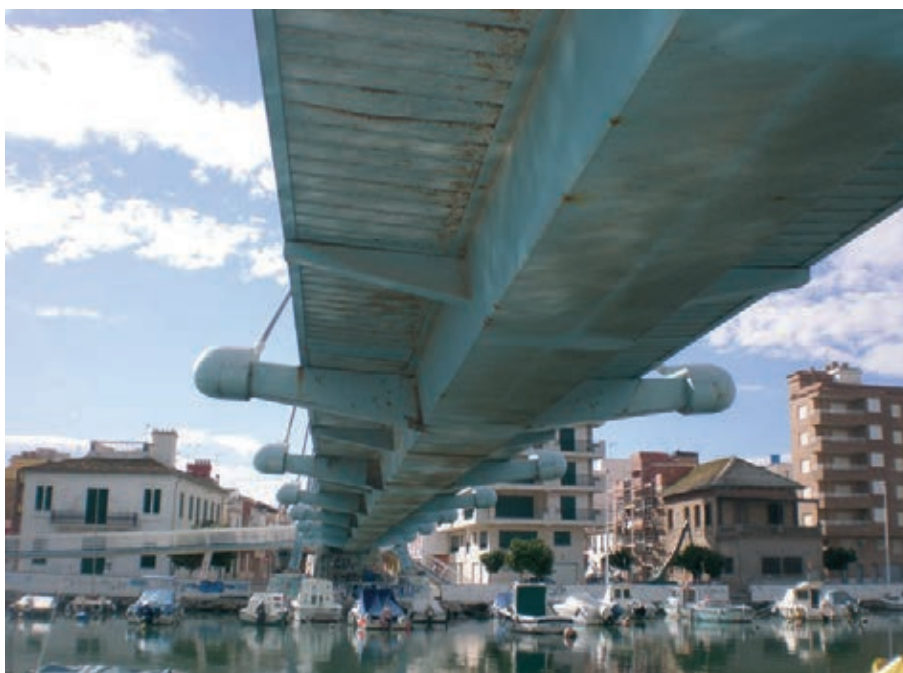
Figura 4. Aspecto en 2010 del tablero

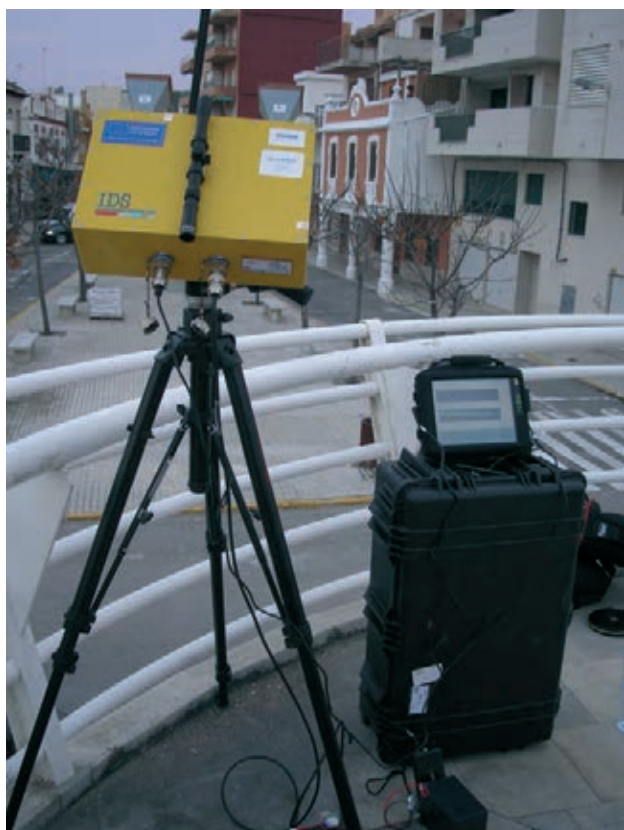
Figura 11. Radar interferométrico empleado, junto con la tableta de adquisición de resultados
