## HORMIGÓN y ACERO

Revista trimestral de **ACHE** Asociación Científico-Técnica del Hormigón Estructural  
www.e-ache.com | ISSN: 0439-5689 | octubre-diciembre 2012 | Volumen 63 - nº 266

# REPARACIÓN Y MANTENIMIENTO

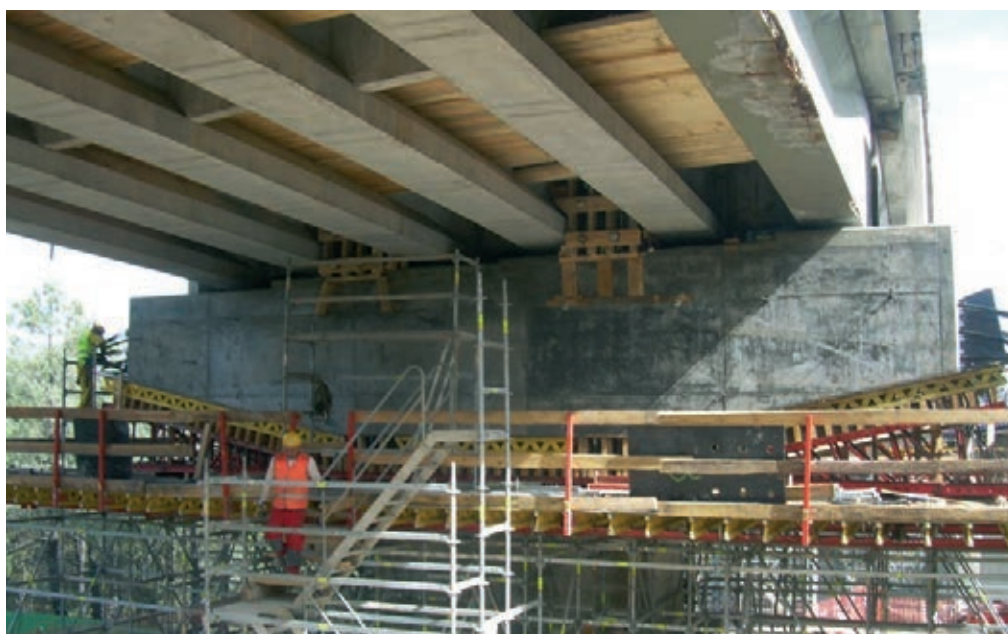
Figura 33. Hormigonado de dinteles y vigas de cuelgue

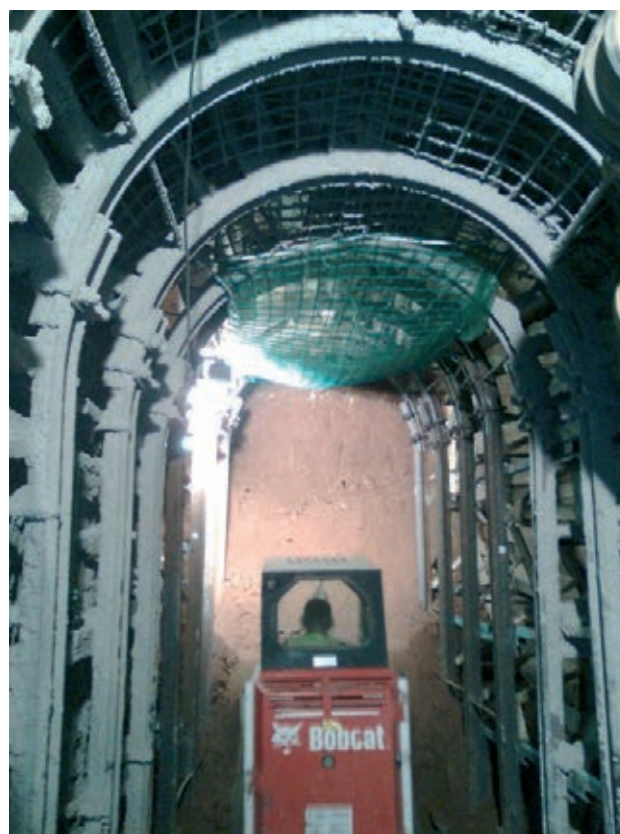
Figura 11. Ejecución de la galería

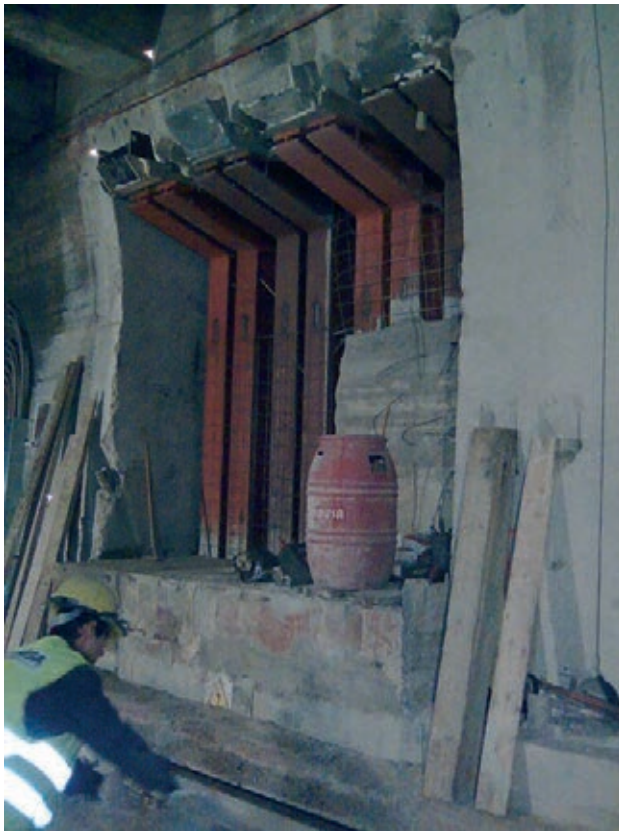
Figura 19. Hormigonado del hastial

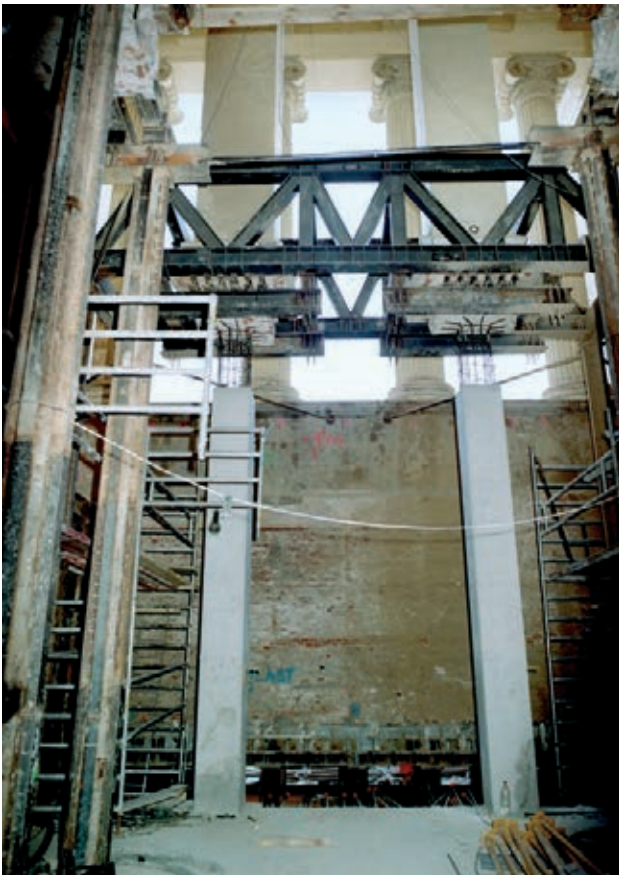
Figura 15. Estructura de recalde y definitiva. Columnata interior de la fachada de Velázquez Bosco

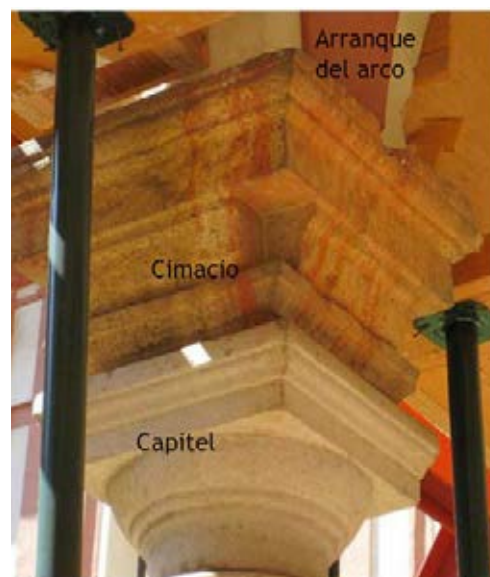
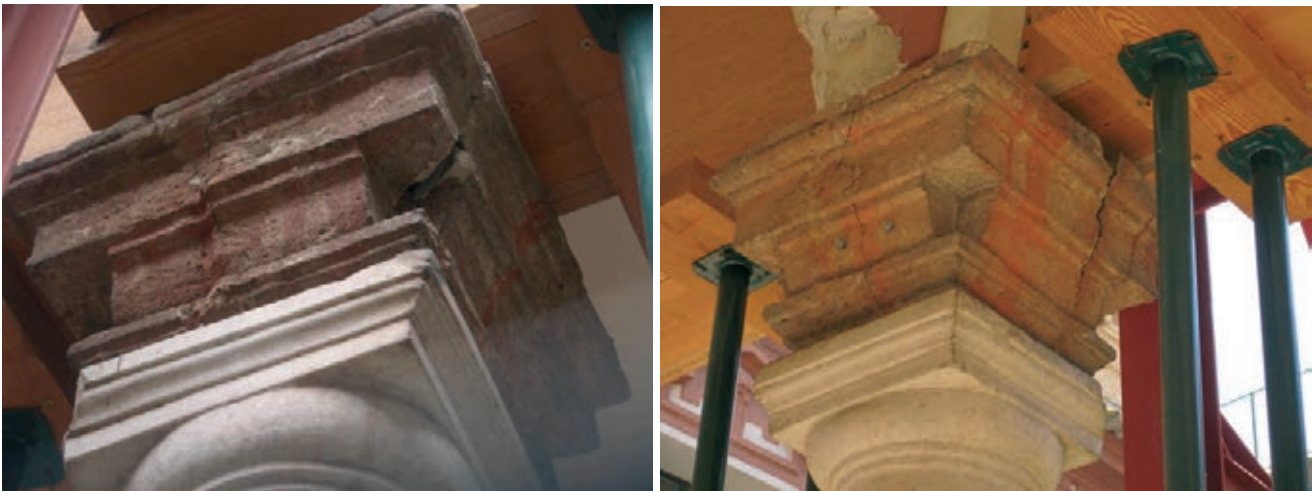
Figura 3. Grietas y fisuras en el cimacio más afectado

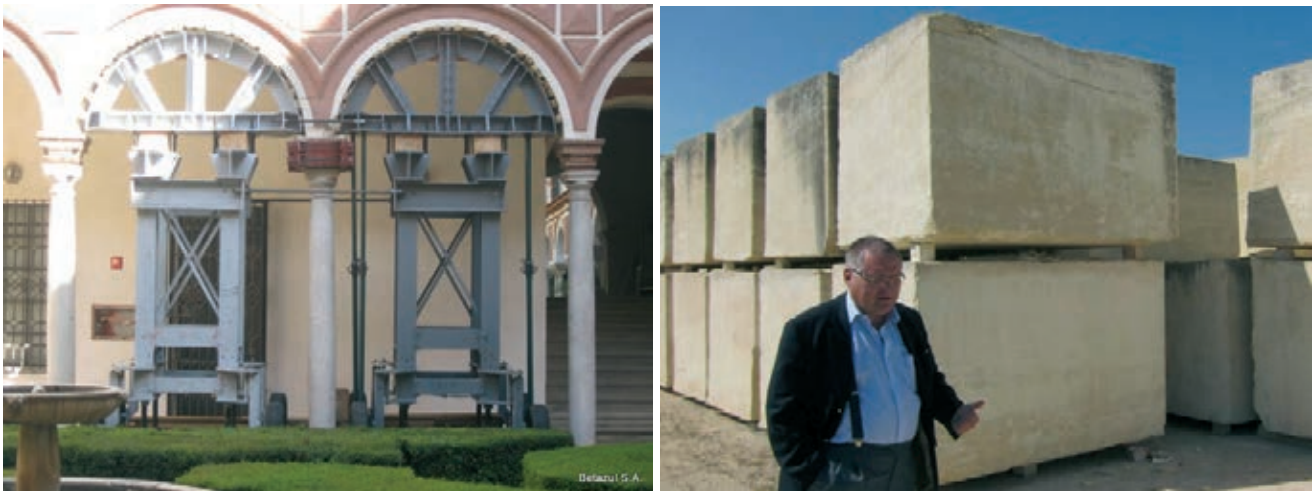
Figura 5. Cimbra móvil instalada y zunchado del cimacio fracturado. A la derecha visita a las canteras para la selección del material

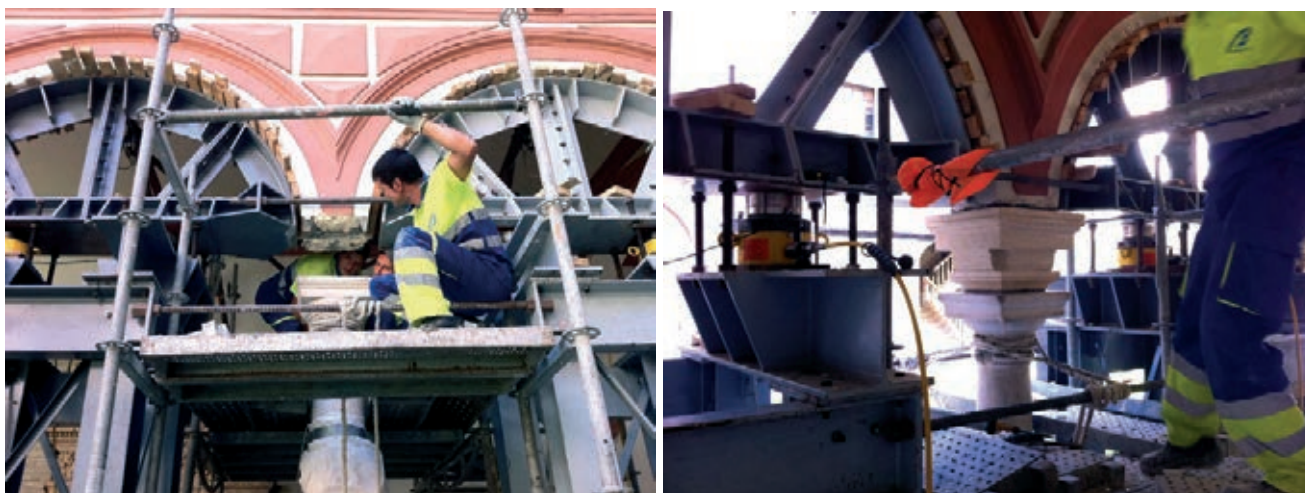
Figura 9. Momento en que se ha retirado el cimacio 19. A la derecha la pieza nueva en posición y aplomada.

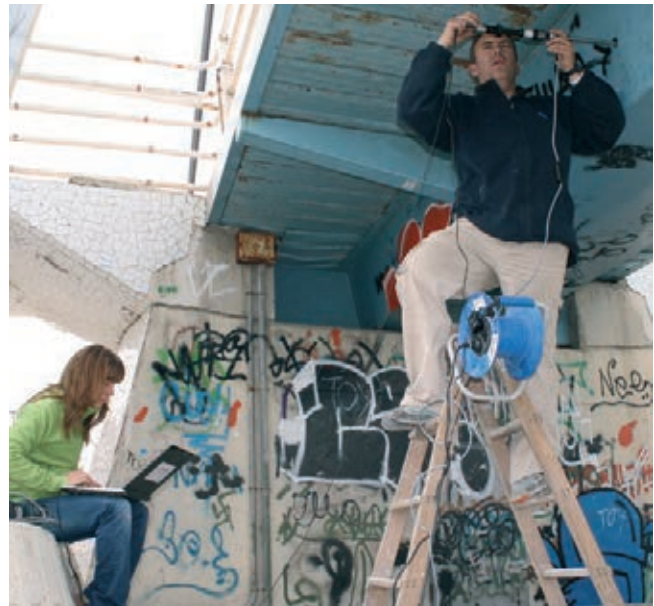
Figura 6. Introducción del boroscopio en el interior del tablero

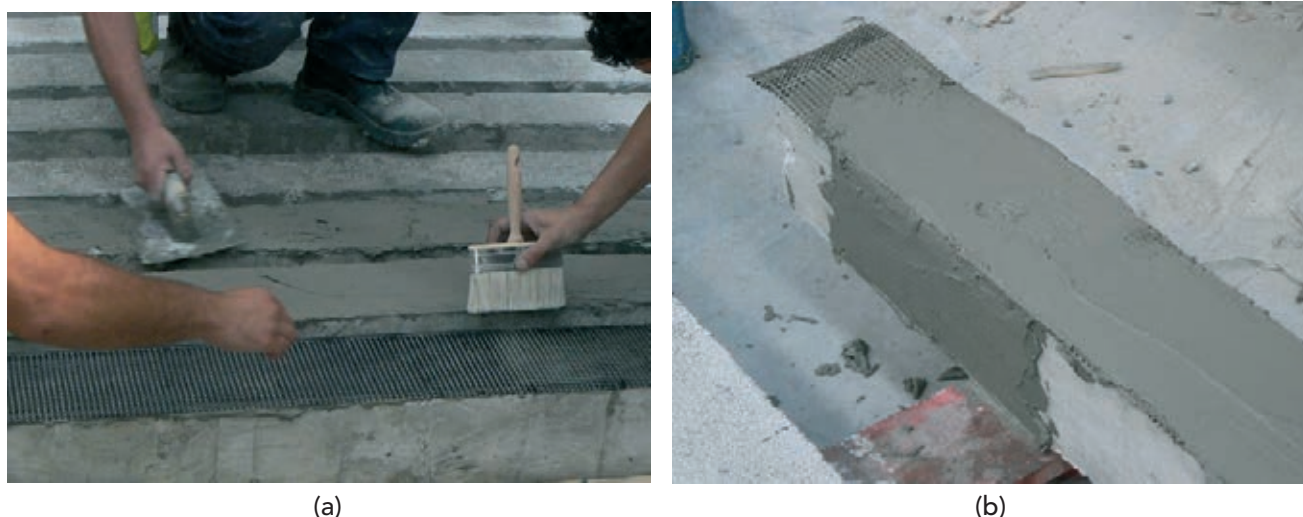
Figura 6. Aplicación de tejido de carbono como refuerzo interno del TRM y detalle de anclaje en forma de U
