HORMIGÓN y ACERO

Revista trimestral de **ACHE** Asociación Científico-Técnica del Hormigón Estructural
www.e-ache.com | ISSN: 0439-5689 | octubre-diciembre 2012 | Volumen 63 - nº 266

Intervención en estructuras existentes

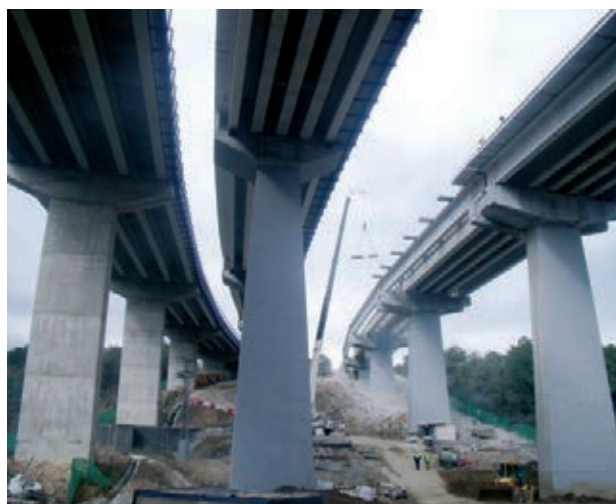
Figura 4. Viaductos de La Jarosa. De izquierda a derecha, calzada sentido Madrid, calzada reversible y calzada sentido La Coruña

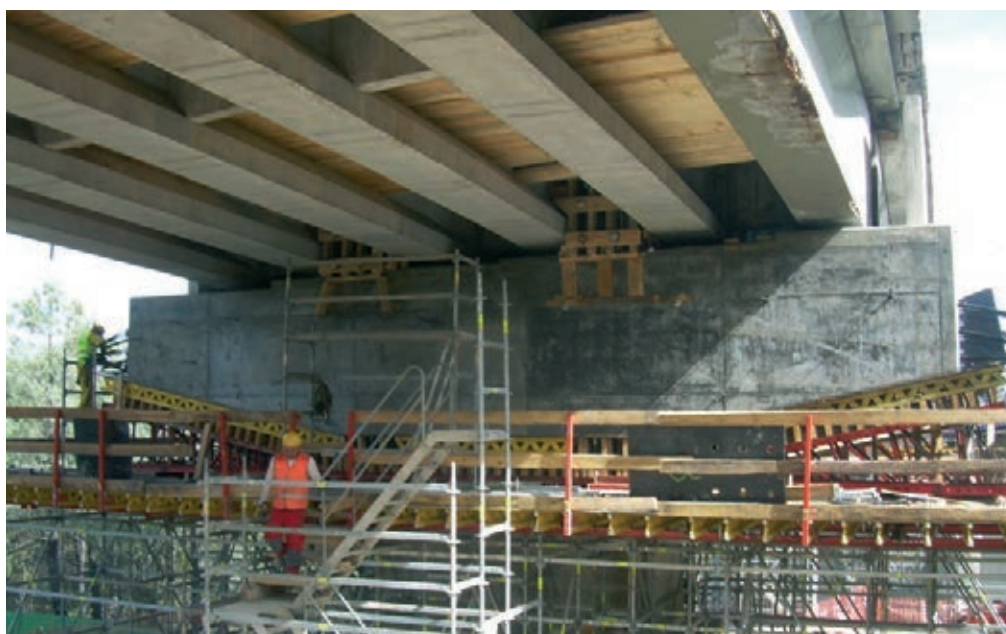
Figura 33. Hormigonado de dinteles y vigas de cuelgue

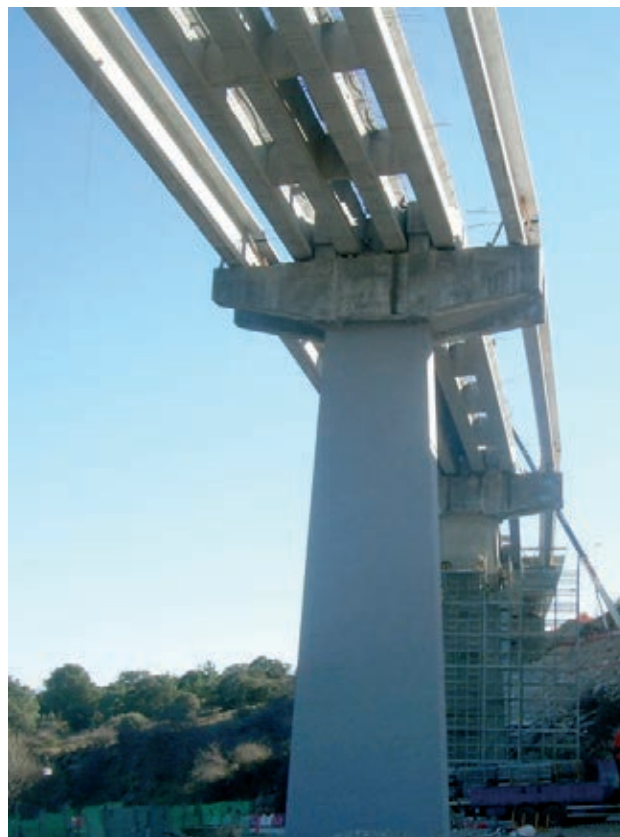
Figura 38. Vista de un vano con la losa superior demolida y las vigas extremas sustituidas por las nuevas

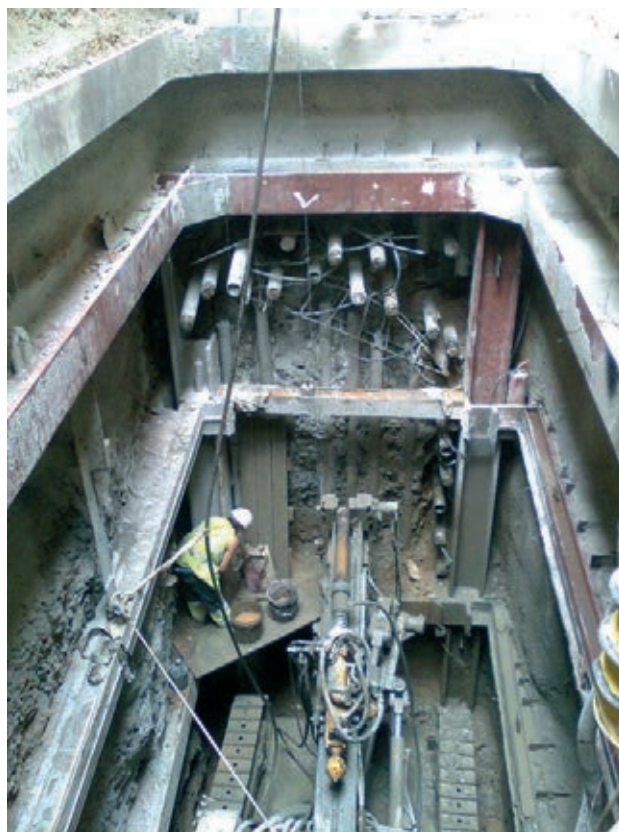
Figura 10. Ejecución del paraguas de micropilotes

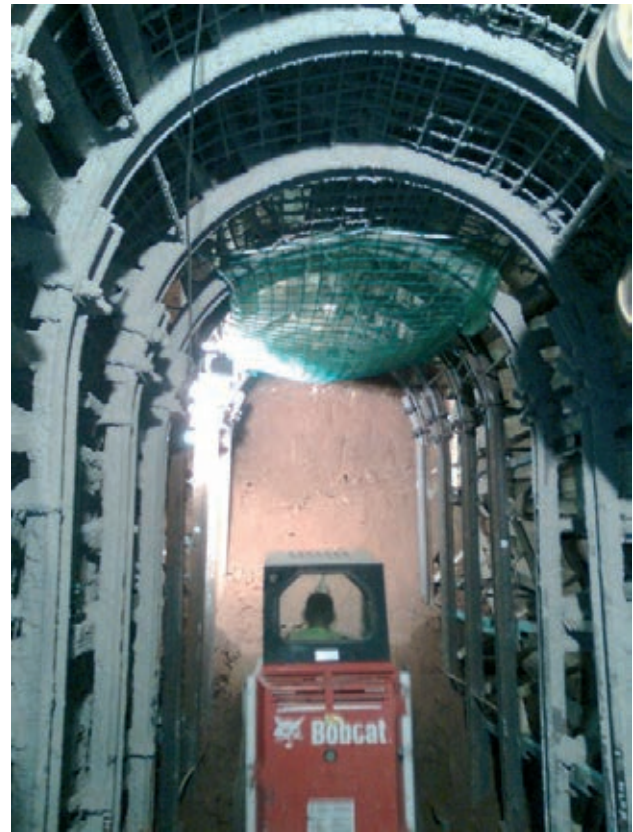
Figura 11. Ejecución de la galería

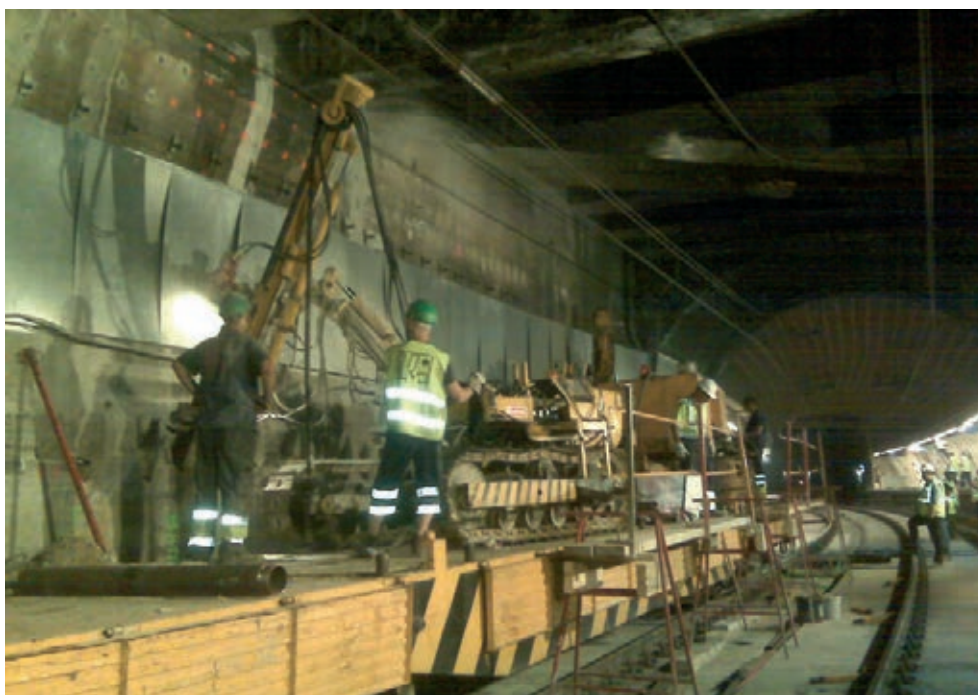
Figura 16. Ejecución de los micropilotes desde la plataforma de trabajo

adecuada para realizar los micropilotes que se debían ejecutar en esa jornada (las máquinas de micropilotar apenas tenían holgura de movimiento sobre la plataforma). Una vez dispuesta la plataforma en su ubicación, ésta debía calzarse, debido al peralte existente y a los empujes derivados de las máquinas de micropilotes; asimismo se colocaban unas plataformas laterales desmontables para permitir el movimiento del personal alrededor de la maquinaria (Figura 16). Para opti-

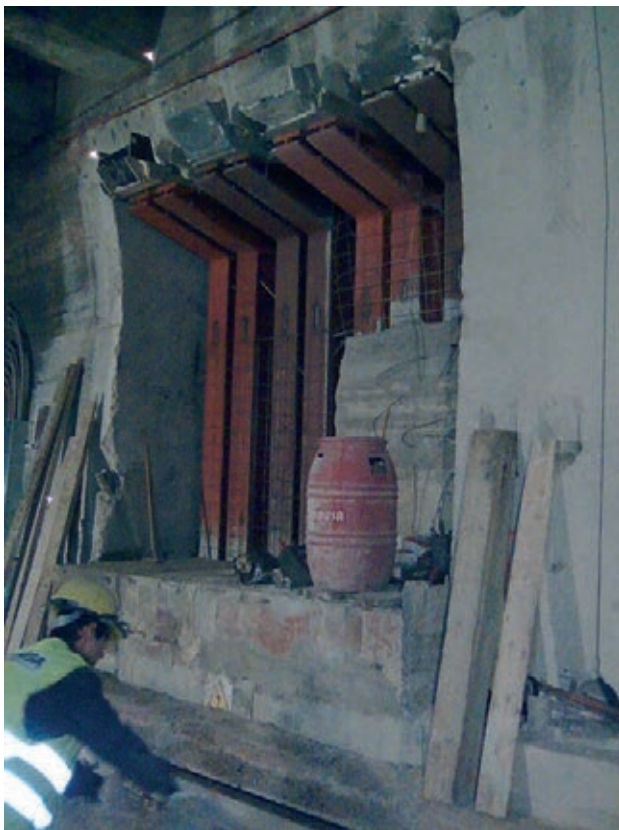
Figura 19. Hormigonado del hastial

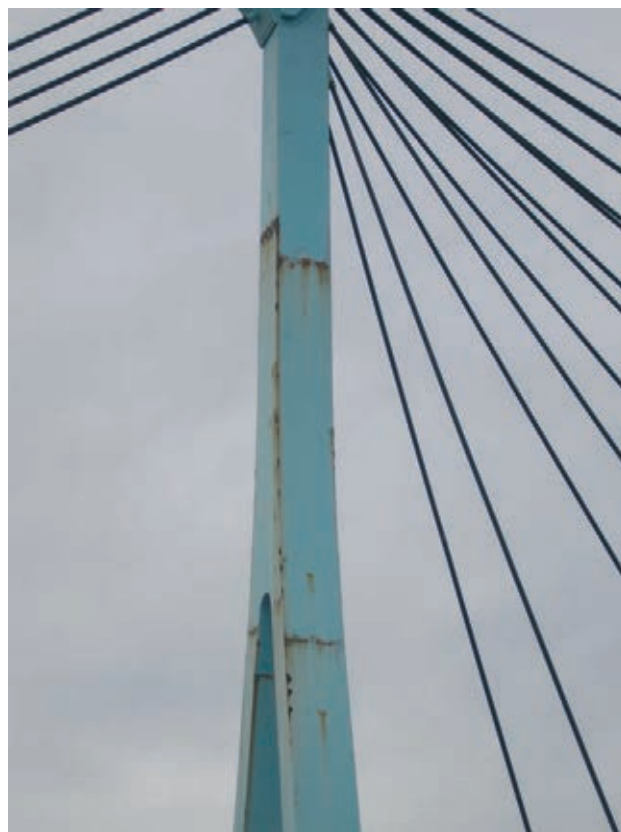
Figura 3. Aspecto en 2010 del pilono

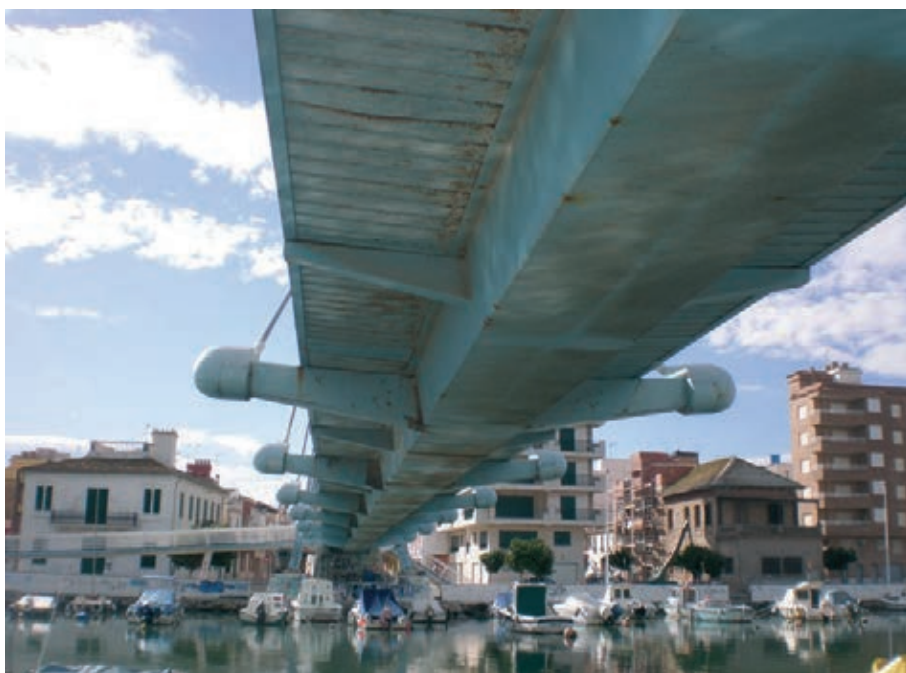
Figura 4. Aspecto en 2010 del tablero

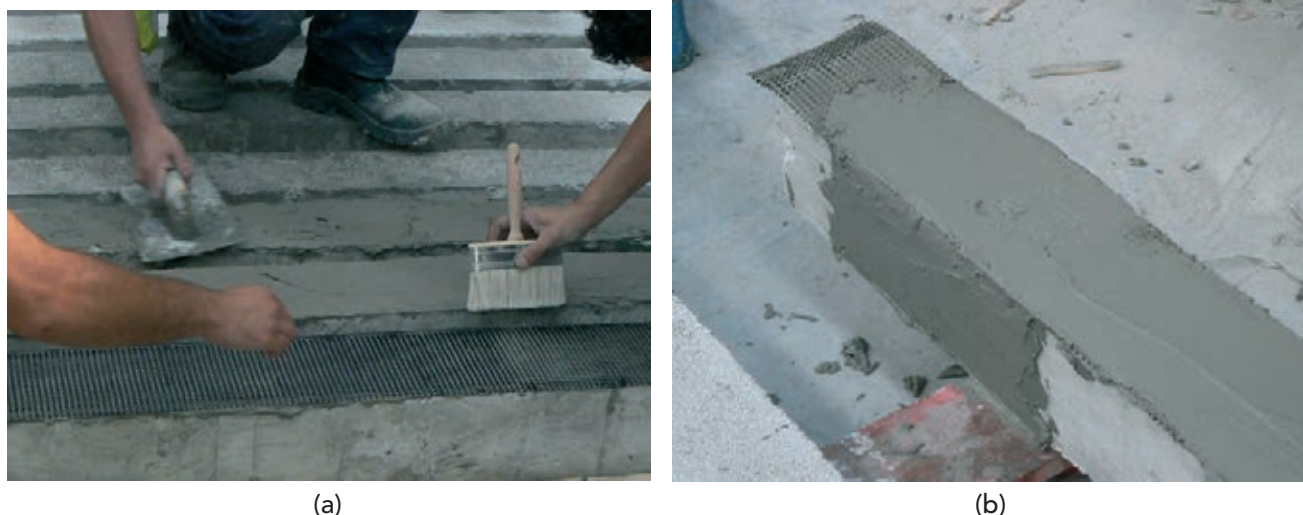
Figura 6. Aplicación de tejido de carbono como refuerzo interno del TRM y detalle de anclaje en forma de U
