HORMIGÓN y ACERO

Revista trimestral de **ACHE** Asociación Científico-Técnica del Hormigón Estructural
www.e-ache.com | ISSN: 0439-5689 | octubre-diciembre 2012 | Volumen 63 - nº 266

Intervención en estructuras existentes

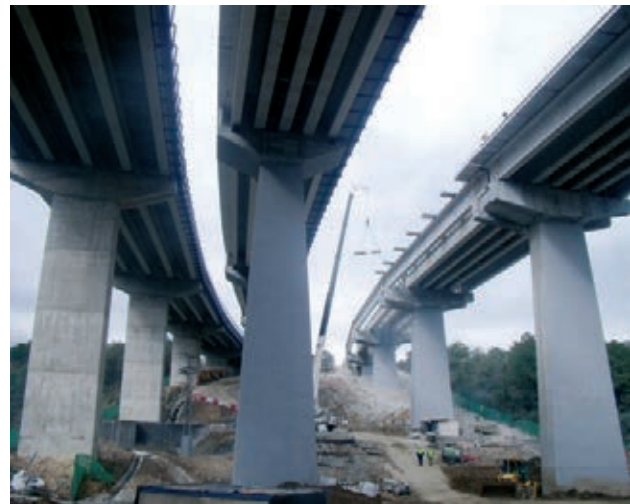
Figura 4. Viaductos de La Jarosa. De izquierda a derecha, calzada sentido Madrid, calzada reversible y calzada sentido La Coruña

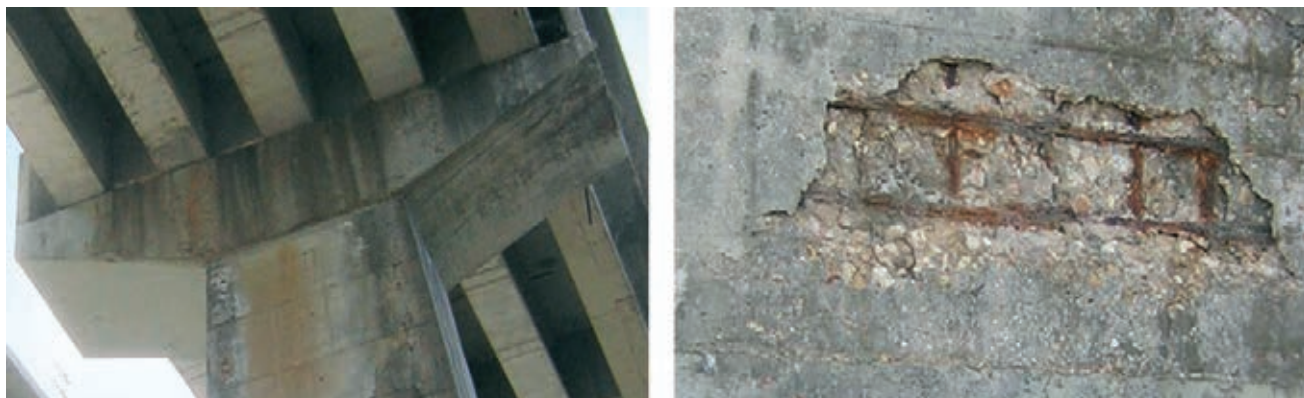
Figura 8. Viaducto de La Jarosa. Daños en armaduras por corrosión (sales fundentes)

En cuanto a la afección por corrosión, el hecho de que la estructura se encuentre en una zona de montaña, donde las heladas durante los meses de invierno son repetidas y severas, hacía que la acción de las sales de deshielo hubiera menoscabado la integridad estructural y estética de varios elementos de la estructura, deteriorando tanto las superficies de hormigón como las armaduras (Figura 8). Por este motivo era necesario llevar a cabo diversas actuaciones de reparación y rehabilitación que, en algunos casos, consistían en reparaciones locales (fustes de pilas y algunas vigas del tablero) y, en otros, en sustitución de elementos completos por otros nuevos (algunas vigas, la losa superior del tablero y los dinteles de las

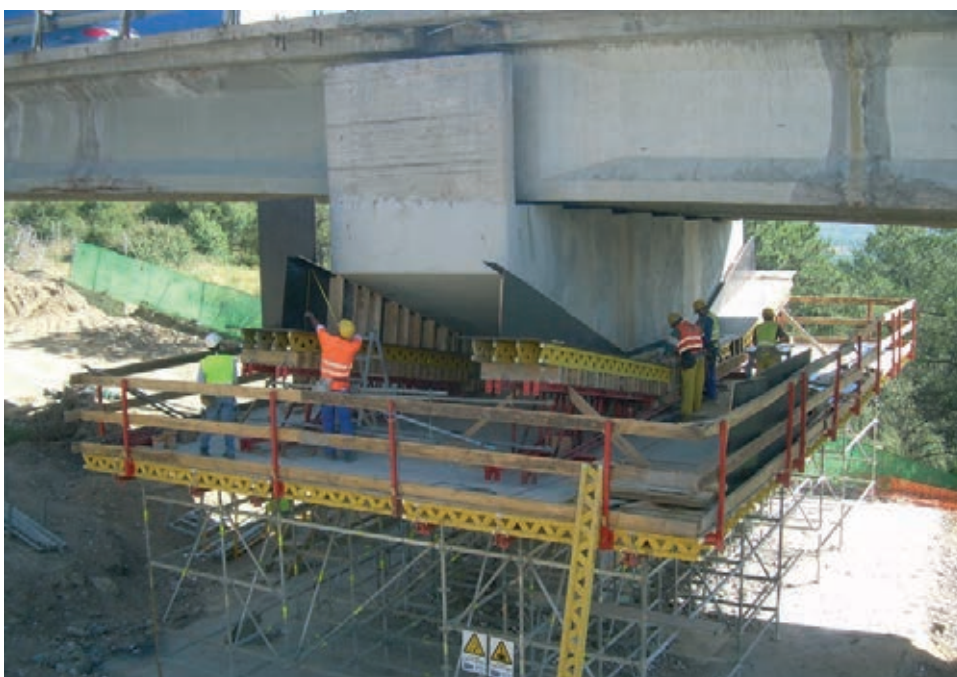
Figura 31. Encofrado de nuevos dinteles

Sobre la cimbra se encofran las paredes de los dinteles y las vigas de cuelgue de forma que se permita el acceso de personal al ferrallado manual (Figuras 31 y 32). El ar-

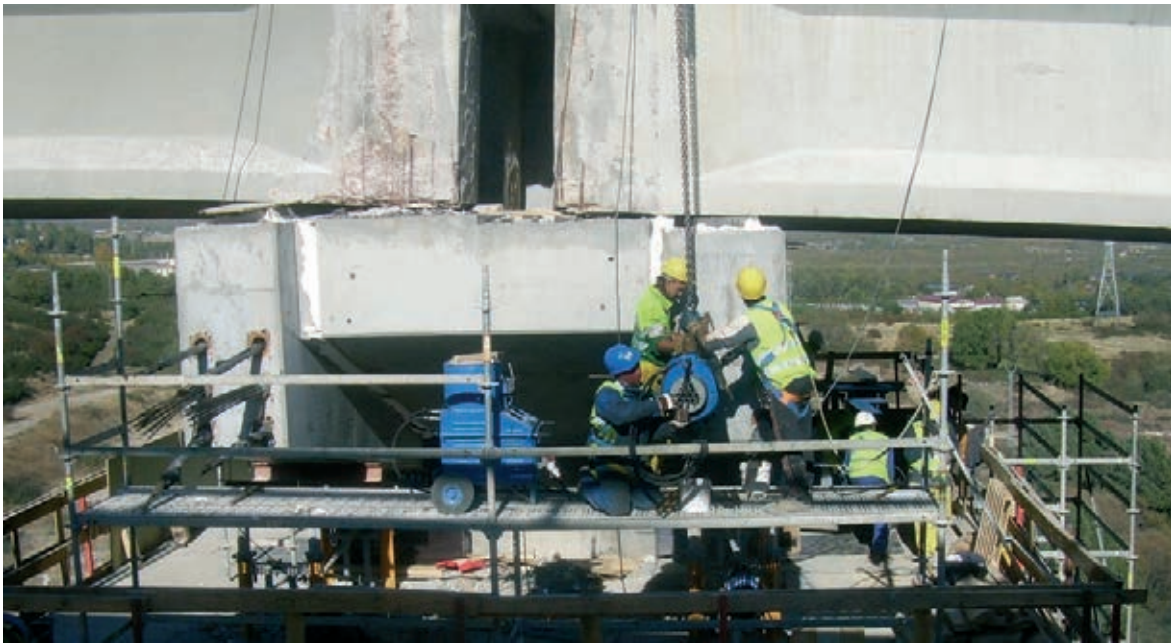
Figura 34. Pretensado de los nuevos dinteles

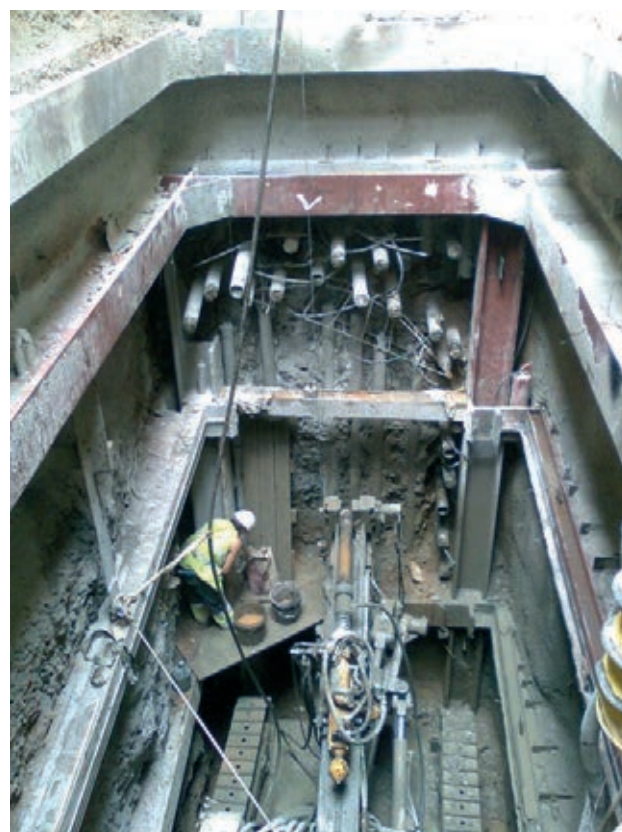
Figura 10. Ejecución del paraguas de micropilotes

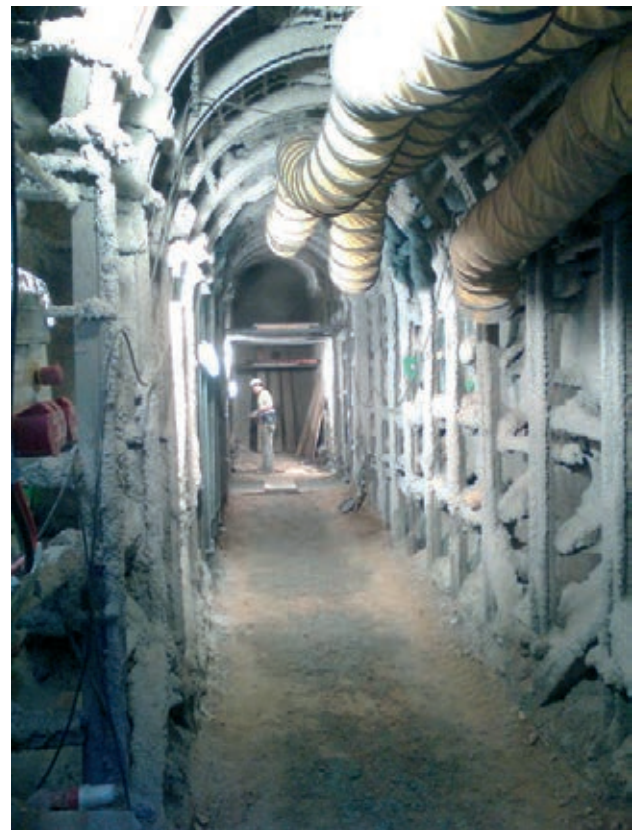
Figura 12. Vista de la galería antes de realizar la destroza

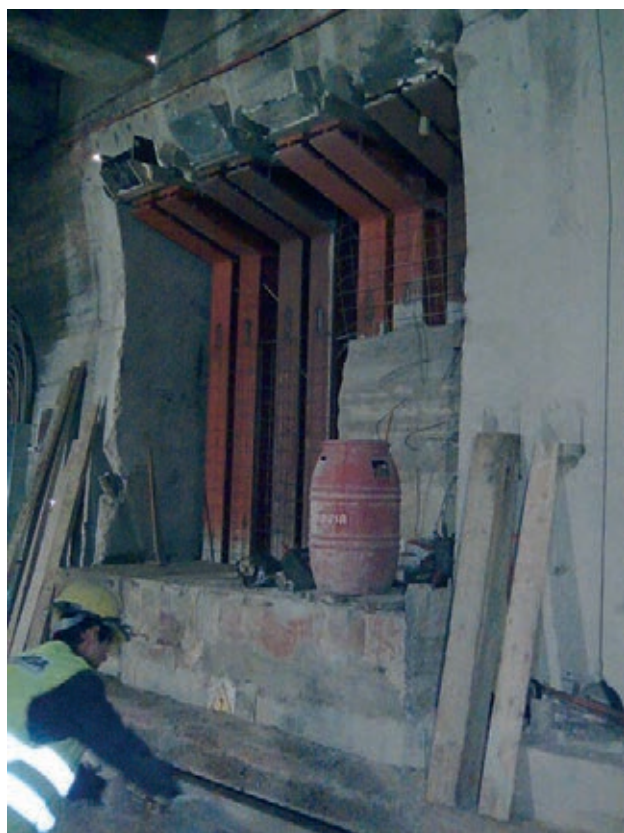
Figura 19. Hormigonado del hastial

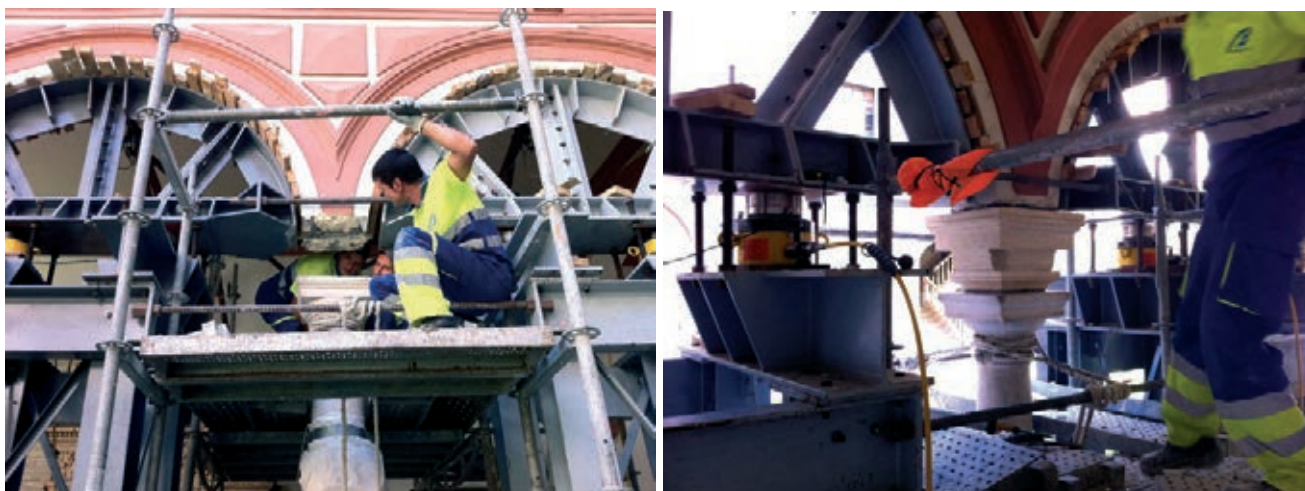
Figura 9. Momento en que se ha retirado el cimacio 19. A la derecha la pieza nueva en posición y aplomada.

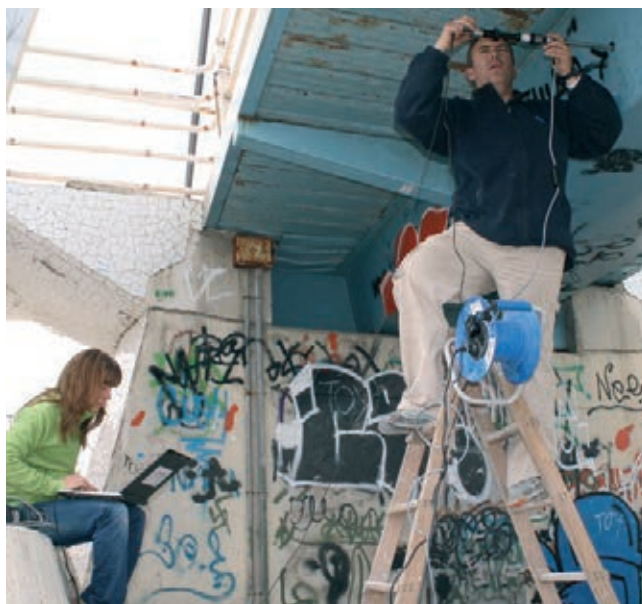
Figura 6. Introducción del boroscopio en el interior del tablero
