BOLETIN NUM. 41 DE LA ASOCIACIÓN ESPAÑOLA DEL HORMIGÓN PRETENSADO
DEL INSTITUTO TÉCNICO DE LA CONSTRUCCIÓN Y DEL CEMENTO

- 457-8-16 1º.- Momentos transversales en las losas pretensadas para puentes: Por R.E. Rowe.
- 591-1-3 2º.- Hangar pretensado en el aeropuerto de Helsinki.
- 591-7-3 3º.- Puente pretensado de piedra natural.
- 591-9-7 4º.- Cimientos resistentes al asiento.
- 591-9-8 5º.- Presa de hormigón pretensado, en Escocia.

457-8-16 MOMENTOS TRANSVERSALES EN LAS LOSAS PRETENSADAS PARA PUENTES

591-1-3 HANGAR PREFENSADO EN EL AEROPUERTO DE HELSINKI

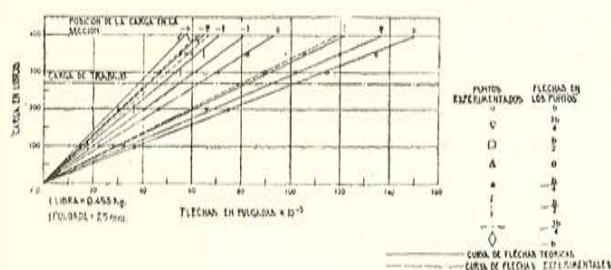
Fig. 1.

Fig. 1.—Curvas de cargas y flexiones correspondientes a puntos de la sección central transversal para una carga situada a $3/4 b$.

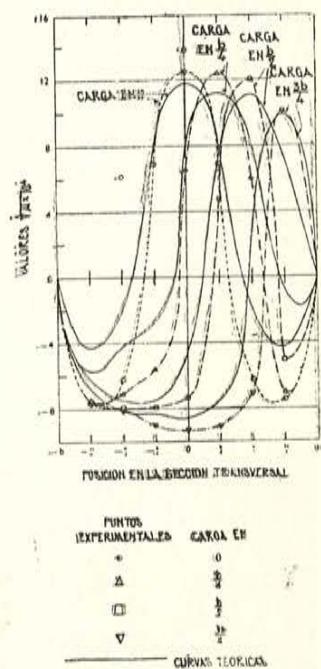
Fig. 2.

Fig. 2.—Comparación de los valores teóricos y experimentales de μ para $\theta = 0,4$ y $z = 1$ para las distintas posiciones de la carga.

donde: p es la amplitud del primer término de las series de Fourier correspondientes a la carga. Las curvas teóricas y experimentales para

la representación de M_x y varias posiciones de la carga se han representado en la fig. 2. La forma de los dos paquetos de curvas es prácticamente idéntica, pero la discrepancia con los valores obtenidos es bastante grande. Si se supone un valor para el coeficiente de Poisson, la magnitud del valor de μ se altera, pero la forma de las curvas, en general, es la misma. Se averiguó que la relación entre el momento transversal y el longitudinal en cualquier punto, era considerablemente mayor que la que normalmente se admitía. De acuerdo con el análisis teórico, la condición más desfavorable se halla en la carga central sobre la losa y, entonces, la relación correspondiente para un coeficiente de Poisson de 0,00 es de 0,39. La relación experimental hallada fué, basándose en el mismo supuesto, de 0,41; pero con un valor de 0,15 para el coeficiente de Poisson, valor normalmente supuesto en el hormigón protensado, la relación se eleva a 0,53. De forma similar, para una carga situada en $\frac{1}{3}$ b las relaciones son: de 0,35 para la teórica y de 0,35 para la experimental, siendo el coeficiente de Poisson igual a cero.

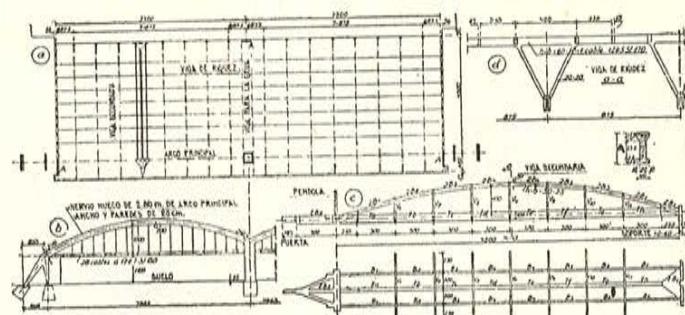
Fig. 2.

Fig. 2.—Planta, alzado y detalles de la estructura del hangar.

La anchura libre del hangar es de 150 m, la profundidad o fondo, de 50 m; y la altura libre, de 10,5 m en la entrada y 10,2 en el fondo. Las distintas partes del hangar son las siguientes: sobre las puertas van dos tramos en arco de 79,65 m de luz cada uno; el muro del fondo lleva 16 soportes de 0,60 x 0,40 m de sección, espaciados a 8,75 m, reforzado por un machón central de 3,00 x 0,40 m; 16 vigas secundarias, espaciadas a 8,75 m, y cuyas extremidades posteriores se apoyan sobre los soportes, mientras que los frontales descansan, por suspensión, de dos pendolas que arrancan en los arcos de los dos tramos principales; una viga central, soporte de una grúa, que se ha hormigonado "in situ"; siete vigas de rigidoz paralelas a los dos tramos principales; los muros laterales hormigonados en obra, provistos de machones de rigidoz de 5 m de longitud y, finalmente, la cubierta, que consiste en losas prefabricadas sobre vigas de hormigón armado, elementos que se han preparado en un taller de prefabricación.

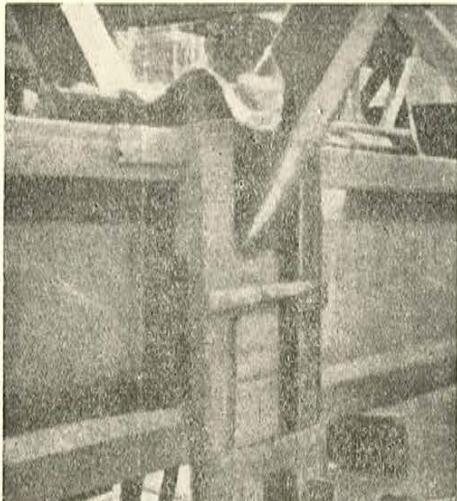
Fig. 3.

Fig. 3.—Moldes para rejuntado.

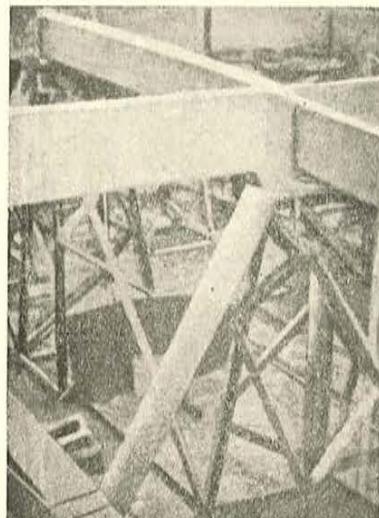
Fig. 4.—Unión entre vigas.

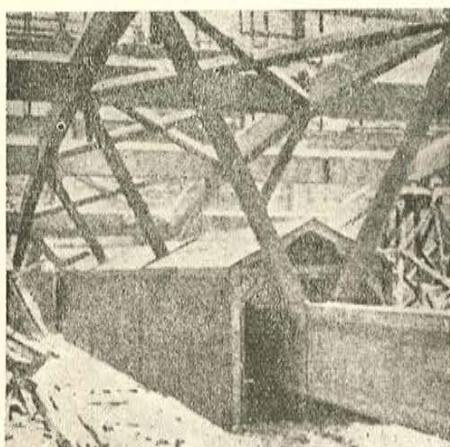
Fig. 5.

Fig. 5.—Cámara provisional de protección contra el frío.

Las condiciones climáticas invernales dieron lugar a una serie de dificultades adicionales, ya que durante la temporada de inyecciones se tuvo que construir una cámara provisional, con calefacción alrededor de las vigas de 52 m de longitud, así como proveerse de un ventilador de aire caliente que pudiera fundir el hielo formado en el interior de los conductos, condición necesaria para poder efectuar el ensayo previo con agua. Mientras se inyectaba no se calentaba la viga, naturalmente, pero se mantenía la temperatura por encima de 0°C. Una vez terminada la operación de inyectar se continuaba calentando la viga durante 24 horas, después se desmontaba la cá-

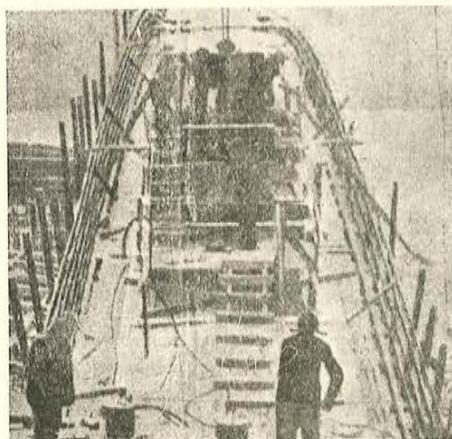
Fig. 6.

Fig. 6.—Elemento provisional para dar rigidez a los soportes posteriores.

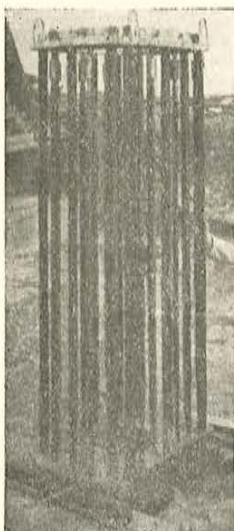
Fig. 3.

Fig. 3.—Paquete de barras ya montadas.

Las barras se montaron en tres trozos (fig. 2). Los dos primeros corresponden a la parte inferior en la roca, donde se fueron hormigonando, primero en el pozo y después en lo que constituye el cimiento de la presa. Las barras se recubrieron con una cinta impregnada de petróleo mezclado con grasa, sobre la que se colocó otra embutinada para protegerla durante su manipulación y hormigonado. Un de los grupos de barras que forman el primer trozo de los pozos, se puede ver en la figura 3.

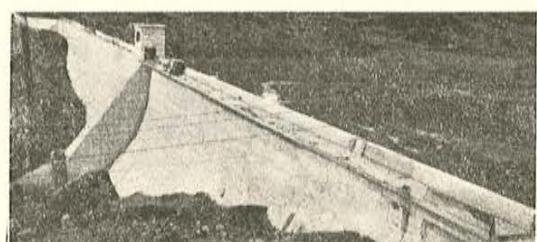
Fig. 6.

Fig. 6.—Paramento de aguas abajo de la presa casi terminada.
