# hormigón pretensado

BOLETIN NUM. 42 DE LA ASOCIACION ESPAÑOLA DEL HORMIGON PRETENSADO  
DEL INSTITUTO TECNICO DE LA CONSTRUCCION Y DEL CEMENTO

591-1-4 GRANDES VIGAS PRETENSADAS Y PREFABRICADAS

591-5-3. FIRMES PRETENSADOS PARA AEROPUERTOS

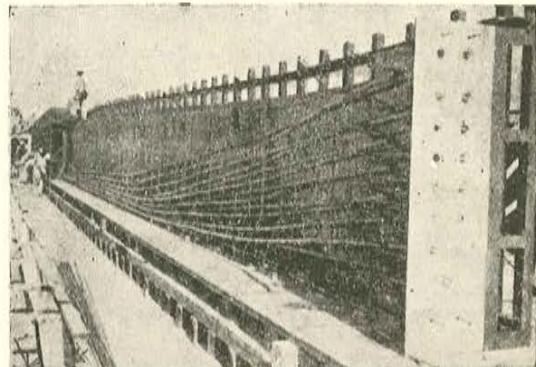
Fig. 1.

Fig. 1.—Sección de la viga.

Las vigas pretensadas de la forma que se puede apreciar en la fig. 1, de unos 41 m de longitud y aproximadamente 84 toneladas de peso, se emplearon en la construcción de un hangar para la base de Ogden, de Utah, de las fuerzas aéreas de los EE.UU.

El canto de estas vigas varía de 2,30 m en el centro a 2,00 metros en los extremos. Las alas superiores tienen una anchura total de 1,05 m, y su objeto es el de soportar las losas prefabricadas que forman la cubierta. El alma tiene 18 cm de espesor en la parte superior, pero se ensancha a 0,50 m en la parte inferior y en las extremidades.

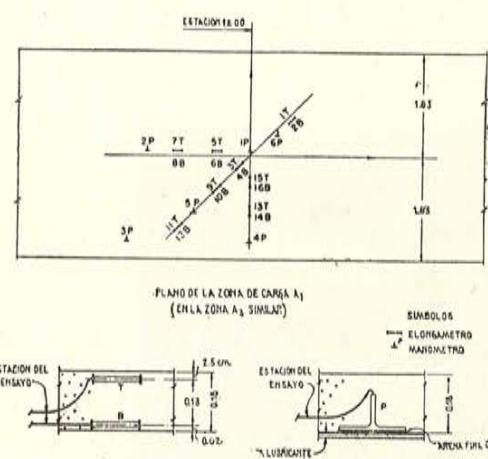
Fig. 3.

Fig. 3.—Planta y detalles del ensayo en la zona A.

Instrumentos.— En las zonas  $A_1$  y  $A_3$  se colocaron extensímetros-modelo Carlson-, que se dispusieron en la losa como se indica en la figura 3, con objeto de hallar las tensiones y deformaciones en estas zonas del hormigón durante los ensayos de carga. También se colocaron extensímetros de este tipo con el fin de determinar las presiones del hormigón en la misma zona. La deformación longitudinal de la losa se determinó, en primer lugar, partiendo de las lecturas efectuadas en los extensímetros Carlson-llamados tipo en "L"-, colocados como se puede apreciar en la figura 4. En cada zona de observación y medida se colocaron cuatro de estos instrumentos. Tanto los extensímetros para compresión como para la tracción, se podían emplear para comprobar la temperatura del hormigón en cualquier momento.

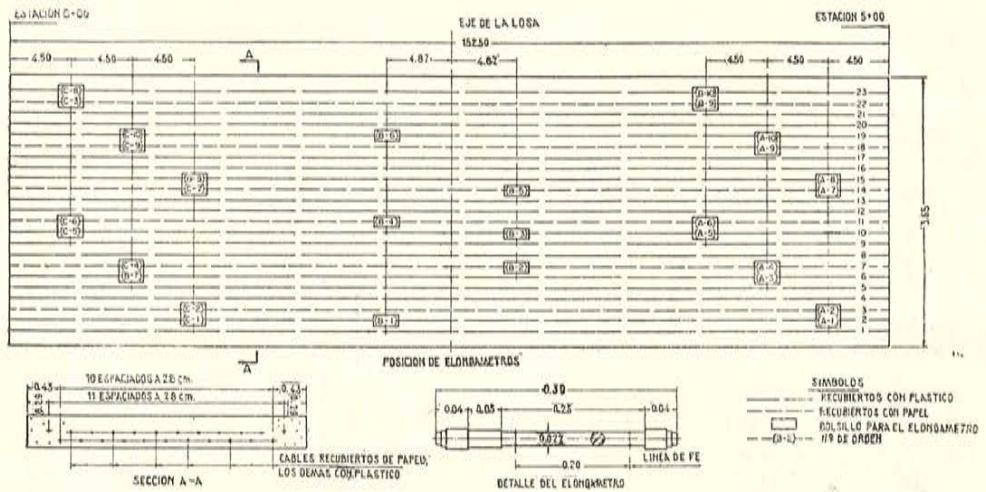
Fig. 5.

Fig. 5.—Posición de los elongómetros y detalles.

Doce de los 23 cables se equiparon con las varillas especiales para medir los alargamientos (fig. 5). Estos 12 cables representaban cuatro grupos distintos:

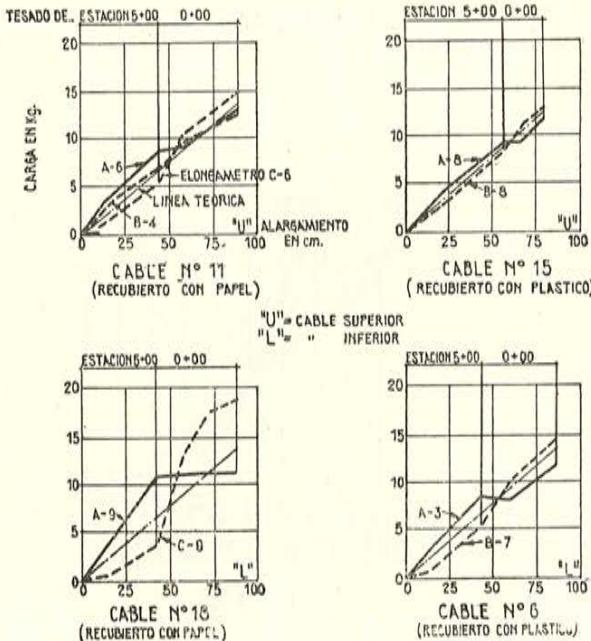
Fig. 7.

Fig. 7.—Diagramas de tensiones y alargamiento de tesado.

Los resultados de las medidas tomadas se han representado en la fig. 8, que corresponde a cables con vainas de material plástico y revestidos con papel. Las cargas medidas en las varillas especiales se han transportado en el diagrama en función del alargamiento en la extremidad del gato. En los diagramas se indica tambien la extensión o lugar a partir del cual se tensaban los cables. La linea teórica que se da en estos diagramas representa la relación entre la carga y el alargamiento de los cables, basada en un módulo mínimo de elasticidad de  $1.687.400 \text{ kg/cm}^2$ , si la carga aplicada se repartiera uniformemente en toda la longitud del cable.

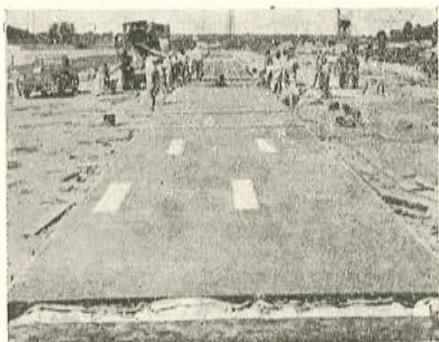
Fig. 8.

Fig. 8.—Hormigonando la losa experimental.

El hormigonado se terminó en unas  $11\frac{1}{2}$  horas (fig. 7). Para facilitar el extendido y acabado, el hormigón fué aumentando gradualmente su docilidad hasta darle 89 mm en el ensayo de asiento.

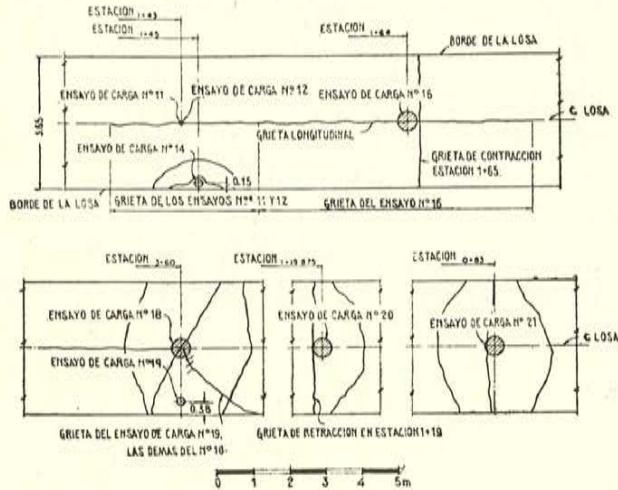
Fig. 9.

Fig. 9.—Grietas en los ensayos de carga.

El efecto de estas cargas fue observado algunos meses después, debido a la aparición de una grieta longitudinal sobre los dos lados del punto de aplicación de la carga. Esto es probable sea el resultado de una fisuración inicial en el fondo de la losa que se abrió camino a través de toda la sección, como consecuencia de cambios cíclicos volumétricos (figura 9).

dencia a elevarse en los bordes al exceder la carga de los 45.360. Esto se podía esperar si se comprende que la primera fisuración de la losa tuvo lugar en forma de grieta longitudinal en el fondo de la losa. Esta fisuración se desarrolló también probablemente, en la estación 0 + 83, pero allí, las armaduras transversales ofrecieron suficiente resistencia al aumento de esta grieta y, por ello, se redujeron las inflexiones. En los dos ensayos se observaron grietas similares sobre la superficie al llegar a una carga de unos 81.000 kg (fig. 9).

una losa continua. Los cambios a travéS de la losa aumentaban gradualmente al aumentar la carga, apareciendo finalmente una grieta en la parte superior de la losa, en representación de una rotura debida a un momento negativo (fig. 9). Las deformaciones indicaron claramente que la fisuración empezó después de aplicar una carga de 56.700 kg (fig. 15).

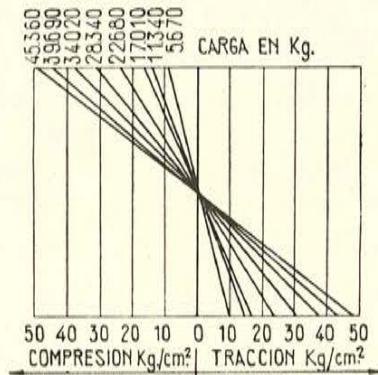
Fig. 13.

Fig. 13.—Tensiones en el hormigón. Ensayo núm. 6.

Los resultados de las tensiones de la figura 13 se obtuvieron de los elongómetros, 3T y 4B, durante los ensayos de carga N° 6. De ellos se dedujeron las tensiones máximas del hormigón, que se elevaron de 46,40 a 47,80 kg/cm<sup>2</sup>. Las tensiones máximas de flexión se mantuvieron en el mismo orden, siempre que la sección del hormigón se mostraba homogénea. No fué posible registrar tensiones mayores, debido al agrietamiento desarrollado en la proximidad o en la zona de los mismos elongómetro

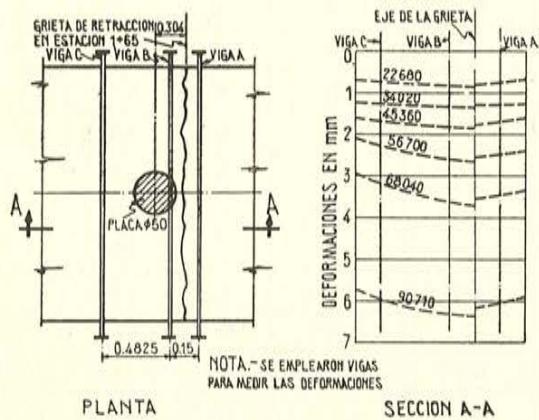
Fig. 14.—Ensaya de carga núm. 16 con pretensado longitudinal de 17,57 kg/cm<sup>2</sup> y sin transversal.

El cuarto ensayo, N° 16, se realizó en la misma posición, con una placa de 20 cm, 17,60 kg/cm<sup>2</sup> de tensión de pretensado longitudinal; una carga máxima de 90.710 kg. Las deformaciones fueron significativas (fig. 14); pero, aun bajo semejantes cargas elevadas, no se observaron cambios a través de las grietas, y la recuperación de la deformación, inmediatamente después de retirar la carga, fué del 86%.

El primer ensayo se realizó en la estación 1 + 45 (fig. 14), donde no se disponía de pretensado transversal, pero la losa se pretensó longitudinalmente con una tensión aproximada de  $21 \text{ kg/cm}^2$ . En este ensayo se llegó a la ruina cuando la carga excedió de 34.000 kg. La grieta que apareció en la parte superior de la losa (fig. 9) justificó la teoría de que el pretensado longitudinal aumenta la capacidad de carga de sustentación de una banda estrecha, incluso en los bordes, teoría que se hizo más patente al no desarrollarse agrietamientos transversales en la parte inferior de la losa bajo la acción de las cargas aplicadas.
