hormigón pretensado

BOLETIN NUM. 45 DE LA ASOCIACION ESPAÑOLA DEL HORMIGON PRETENSADO
DEL INSTITUTO TECNICO DE LA CONSTRUCCION Y DEL CEMENTO

Julio-Agosto 1958

837-4-8. PROCEDIMIENTOS EMPLEADOS EN RUSIA PARA LA PREFABRICACION DE ELEMENTOS DE HORMIGON PRETENSADO

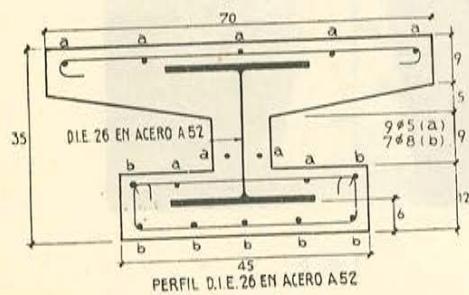
Fig. 1

Fig. 1.—Alzado de las vigas.

I.- La "viga tipo" sin deformación previa (figs. 1 y 2).

En estas condiciones, los esfuerzos de torsión máxima (fig. 1) y los momentos de flexión máxima son los mismos que si la carga total $2 P_v$ fuera uniformemente repartida, y la flecha f en el medio de la viga es un 10% superior a la que produciría la misma carga, pero uniformemente repartida.

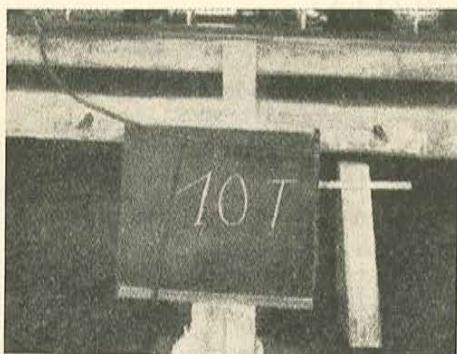
Fig. 6

Fig. 6.—Viga tipo normal. La carga total de gatos + peso de los aparatos = 10 toneladas, equivale a la carga útil de la viga «Preflex». flecha correspondiente a la sola carga de los gatos (9,2 t) es de 32,5 mm. Las grietas son perceptibles incluso en la fotografía.

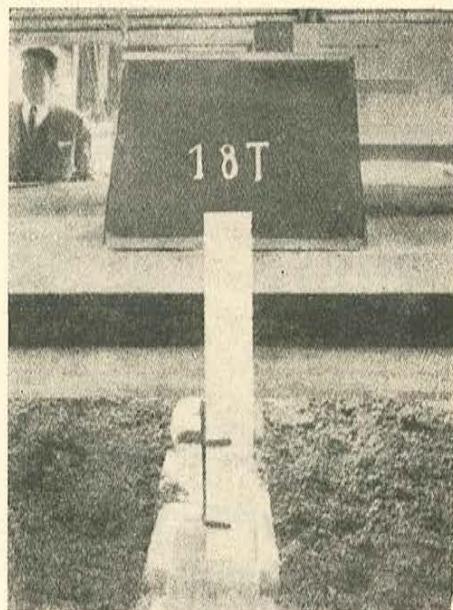
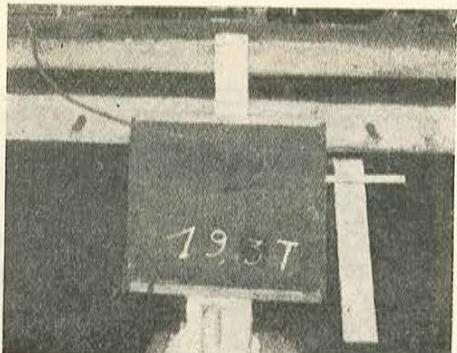
Fig. 7.—Viga «Preflex». Con la carga indicada, la flecha es de 12,1 mm. No hay fisuras.
Fig. 8.—Viga tipo normal. Carga próxima a la primera fisuración de la viga «Preflex». Flecha: 76,4 mm. Número de fisuras: 18.

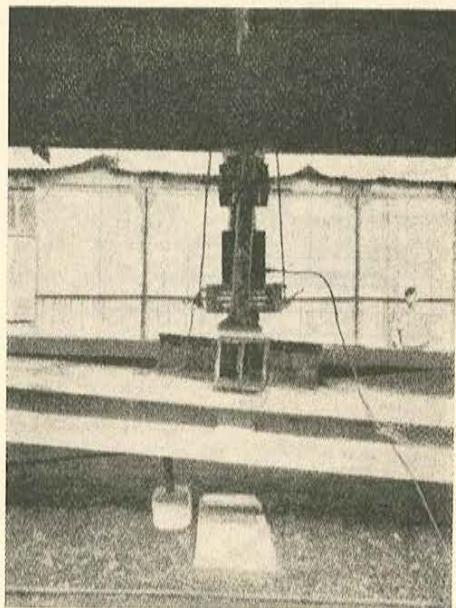
Fig. 11

Fig. 11.—Vista del detalle correspondiente a la foto 5. Gato entre dos rótulos y montado sobre un dinamómetro. Obsérvese la fuerte inclinación del gato respecto al eje de la viga en estado de carga.

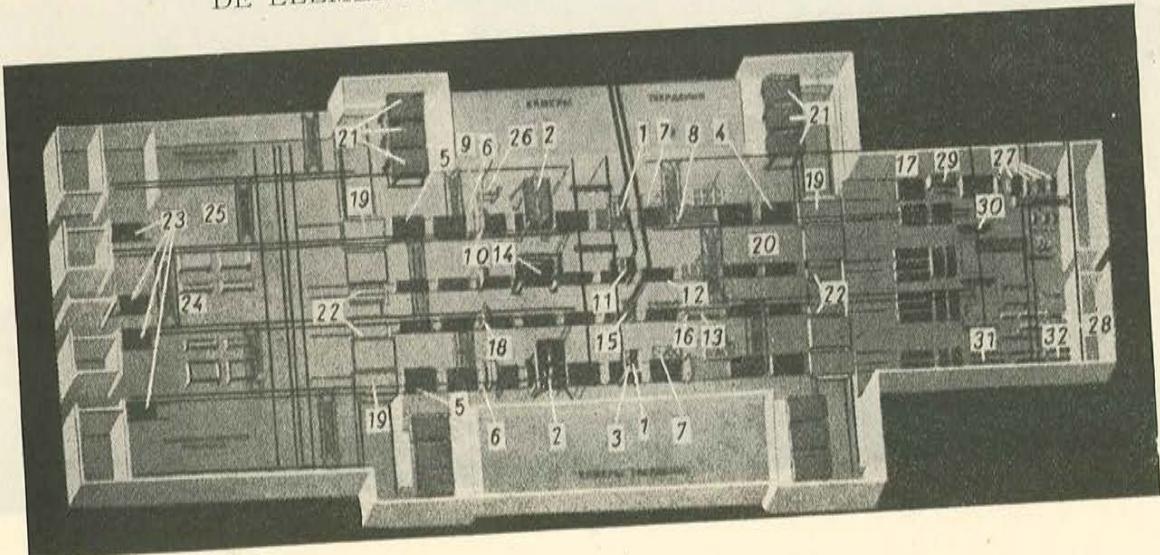
Fig. 1

Fig. 1.—Instalación de un taller de prefabricación de elementos pretensados en Kiefersfelden de 185.000 m³ de capacidad anual: 1, hormigonera; 2, máquina para la colocación de armadura; 3, silo de hormigón; 4, bastidor; 5, prensa; 6, dispositivo para desencofrar sobre los moldes interiores para lasas huecas; 7, dispositivo para desencofrar sobre la cinta transportadora; 8, motor para la cinta transportadora; 9, cepillo móvil; 10, dispositivo para el engrase de la cinta; 11, hormigonera; 12, vibradora para la cinta estrecha; 13, vibradora de aguja; 14, dispositivo mecánico; 15, hormigonera SM-533; 16, motor para la cinta estrecha; 17, mecanismo de la cinta; 18, dispositivo para el engrase de la cinta estrecha; 19, dispositivo para el movimiento transversal sobre la cinta estrecha; 20, dispositivo de elevación sobre la cinta estrecha; 21, dispositivo de elevación sobre la cinta ancha; 22, dispositivo de elevación y movimiento transversal de elementos sobre la cinta estrecha; 23, cañón; 24, mezcladora de mortero; 25, dispositivo de manipulación de la grasa; 27, soldadura de armaduras; 26, instalación para la manipulación de cestos; 29, máquina para torcer las armaduras; 30, soldadura mecánica de la armadura; 31, soldadura de armaduras para tirantes.

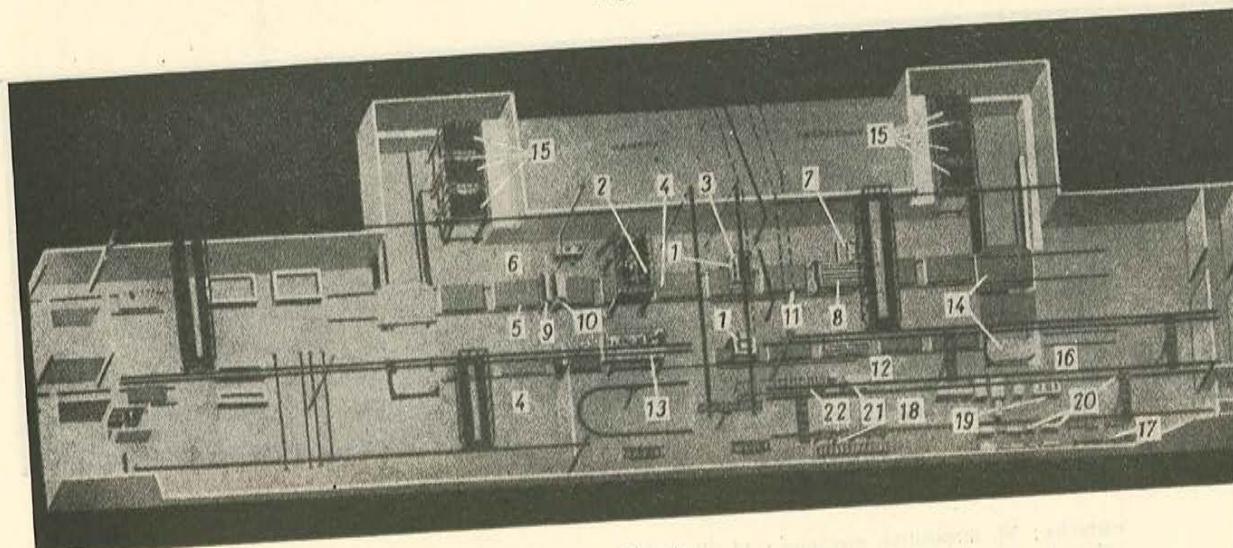
Fig. 2

Fig. 2.—Taller de prefabricación de 90.000 m³ de capacidad anual: 1, hormigonera; 2, máquina para armadura de lasas; 3, silo de hormigón; 4, bastidor para moldes móviles; 5, prensa; 6, dispositivo para desencofrar los moldes interiores; 7, dispositivo para desencofrar las lasas sobre la cinta ancha; 8, mecanismo de la cinta ancha; 9, dispositivo para el engrase de moldes; 10, cepillo móvil; 11, vibradora; 12, vibrador de aguja para la cinta

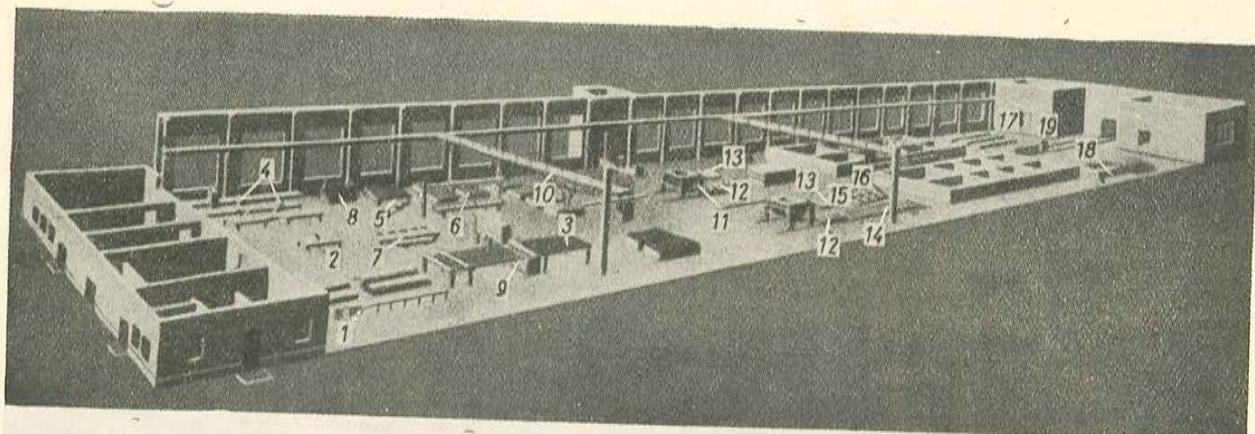
Fig. 4

Fig. 4.—Taller de prefabricación de elementos de hormigón pretensado, de 25.000 m³ de capacidad: 1, cizalla mecánica; 2, cizalla manual; 3, soldadura mecánica por puntos; 4, torcedora mecánica; 5, transformador portátil para la soldadura; 6, soldadura mecánica por puntos; 7, dispositivo de transporte; 8, torcedora mecánica; 9, soldadura semi-

automática; 10, puente grúa eléctrica de 5 t; 11, hormigonera para elementos hasta 20 m de longitud; 12, mesa vibrante; 13, dispositivo de elevación; 14, máquina para manipulación de moldes en la producción en serie; 15, vibrador; 16, cámaras de curado; 17, bancos para postesado; 18, espacio para la fabricación permanente de elementos.

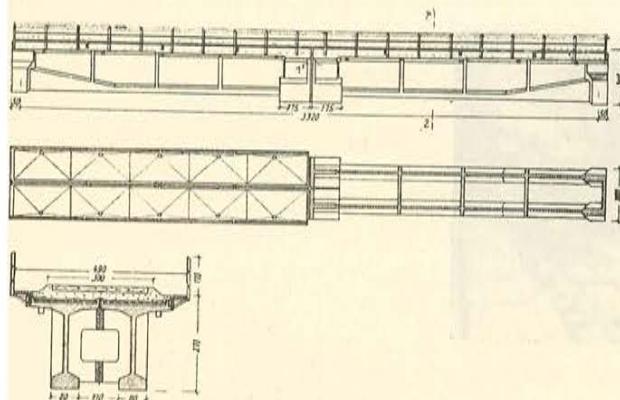
Fig. 11

Fig. 11.—Viga, de 33,2 m de luz, compuesta de elementos prefabricados.

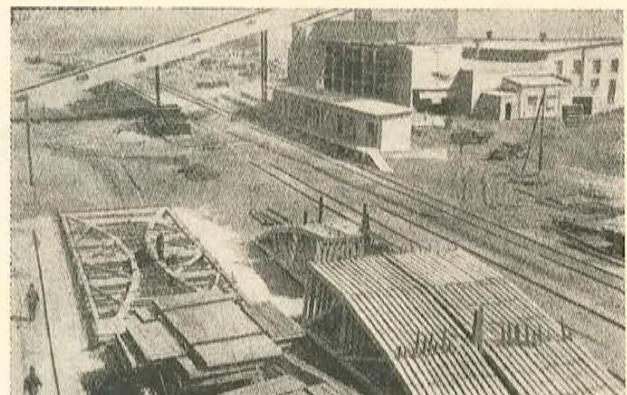
Fig. 15

Fig. 15.—Elementos para vigas compuestas, de 27 m de longitud, con cables y anclajes sistema Freyssinet.

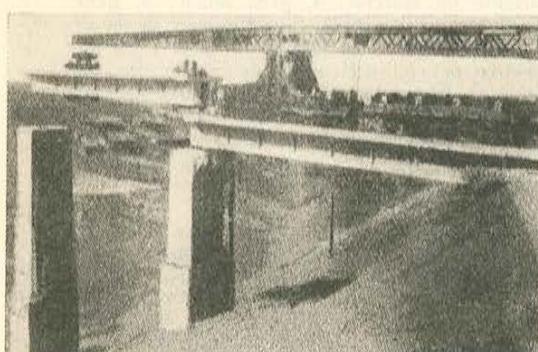
Fig. 14

Fig. 14.—Montaje de una de las vigas pretensadas de un puente con ayuda de una grúa eléctrica de 120 t de peso.

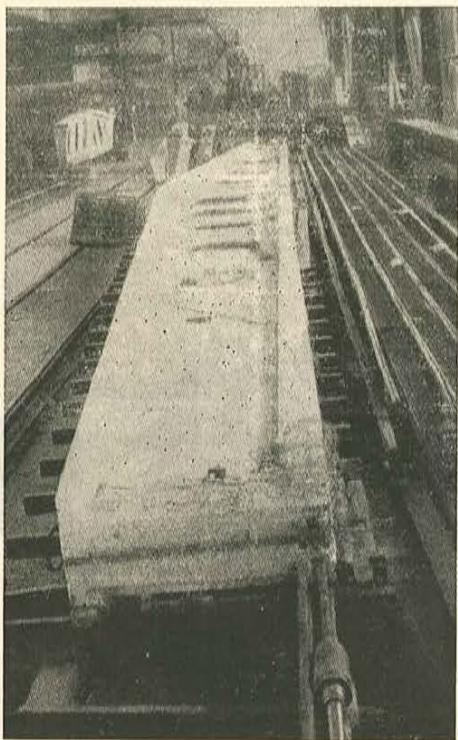
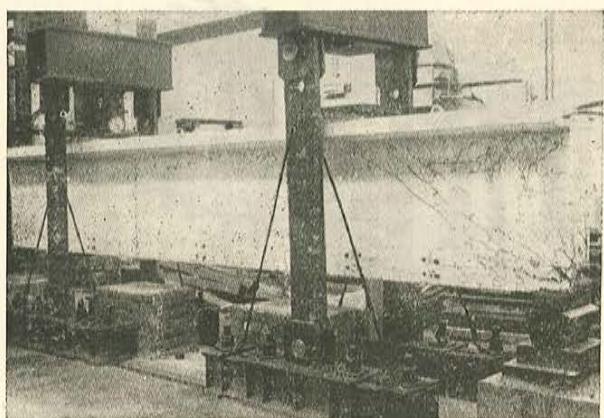
Fig. 16.—Viga pretensada, de 24 m de luz, y armaduras especiales.
Fig. 17.—Viga de hormigón armado, de 6 m de luz, para la vía de grúas de 50 t, armada con redondos simples.
Fig. 18.—Apoyo de una viga pretensada destinada a servir de soporte de la vía de dos grúas de 50 t cada una.
Fig. 19.—Construcción de una central eléctrica con encofrados de hormigón armado y armaduras pretensadas.

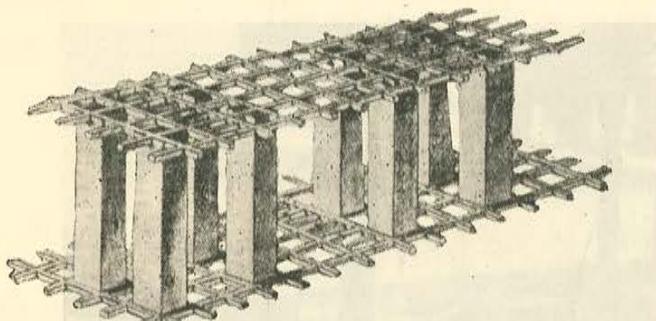
Fig. 20

Fig. 20.—Armaduras horizontales formando un reticulado.

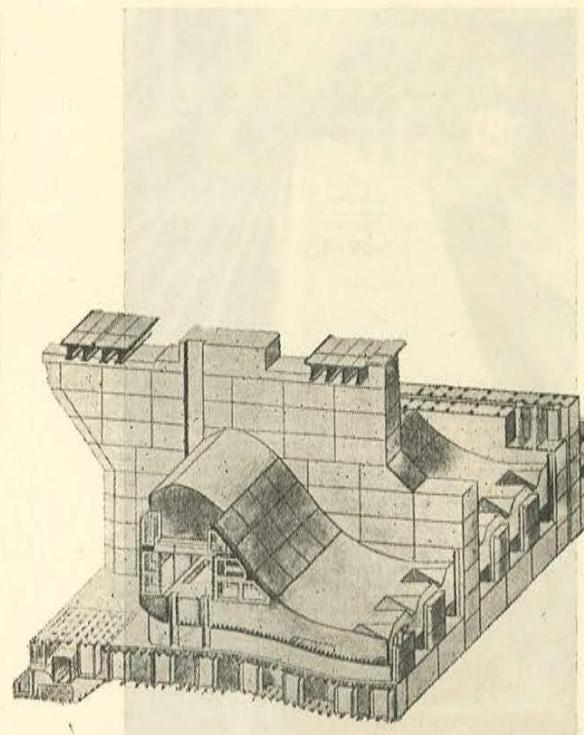
Fig. 22

Fig. 22.—Construcción de una presa con elementos de hormigón pretensado al unirlos con armaduras independientes.

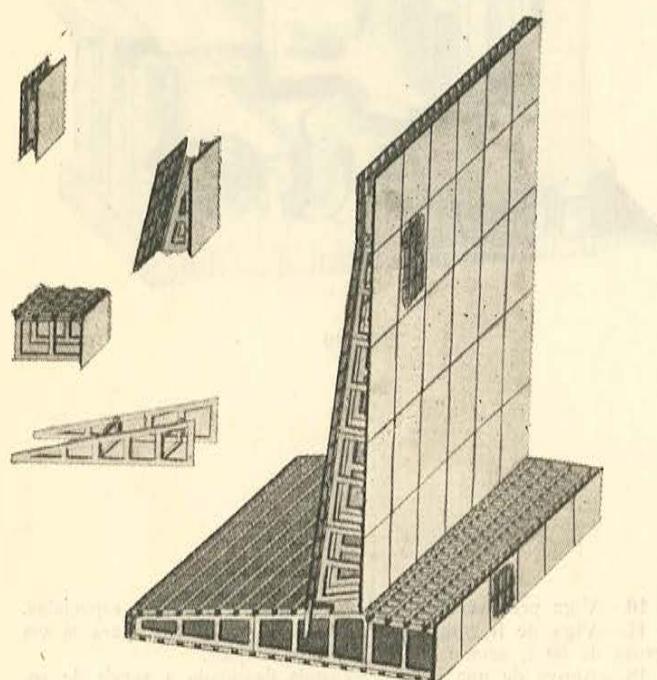
Fig. 21

Fig. 21.—Muro de contención de elementos de hormigón armado y pretensado con una armadura independiente.
