Hormigón y Acero 2015; 66(275):1–21

# Viaducto Gilberto Borja Navarrete

## *Gilberto Borja Navarrete Viaduct*

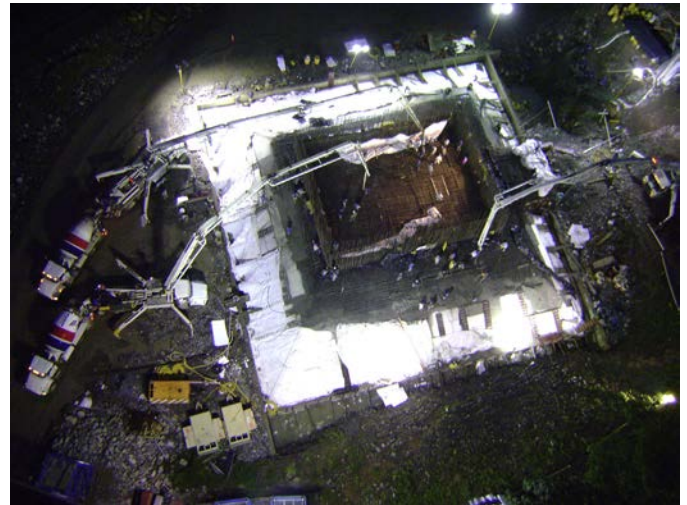
Figura 23. Hormigonado del encepado de la pila 4 en una fase.
