Hormigón y Acero 2015; 66(275):1–21

Viaducto Gilberto Borja Navarrete

Gilberto Borja Navarrete Viaduct

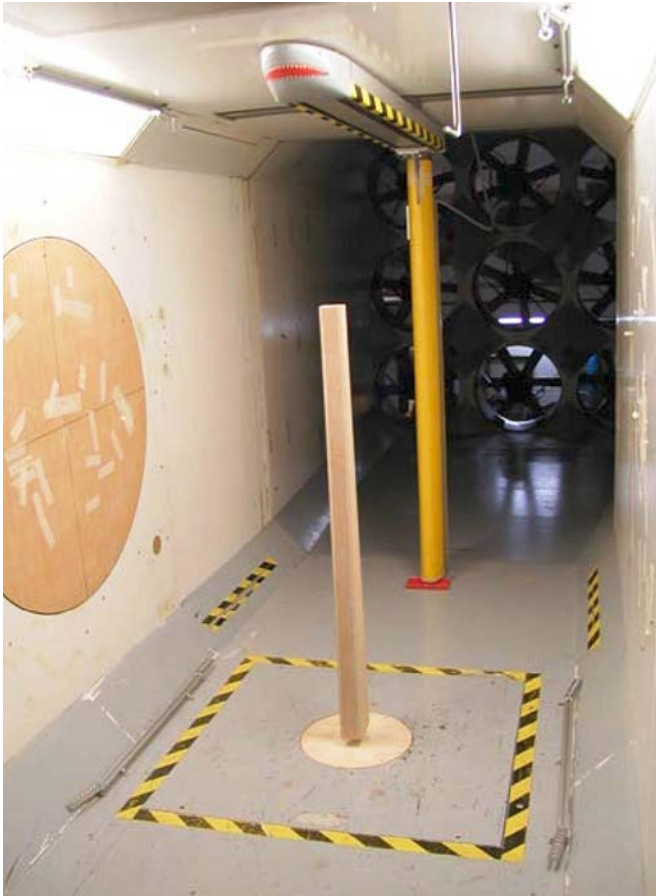
Figura 12. Ensayo de viento seccional de la pila 4.

Para la determinación del coeficiente de arrastre en las pilas se analizaron varios modelos en el túnel de viento. Se obtuvieron coeficientes de arrastre y sustentación medios para distintas direcciones de viento tanto de un modelo de la pila 4 completa como para una sección representativa de la parte alta de esta pila. En ambos modelos se obtuvieron coeficientes de arrastre próximos a 1,54, valor ligeramente inferior al 1,60 indicado por la normativa mexicana de carreteras que fue el finalmente adoptado (fig. 12).
